I022/0150-6

Mitsubishi Pajero Sport 2.4 GT Premium ...

Sep 19, 2022

## Vehicle Inspection Report สรุปผลการตรวจสอบสภาพรถ (Inspection Summary)

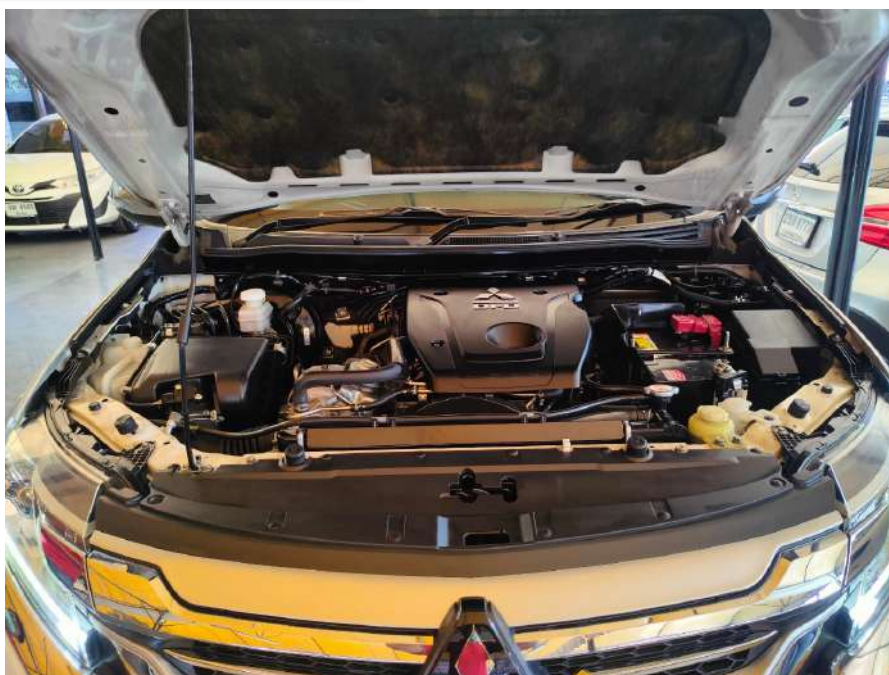
### ภาพห้องเครื่อง

| Status | REPLACE | |

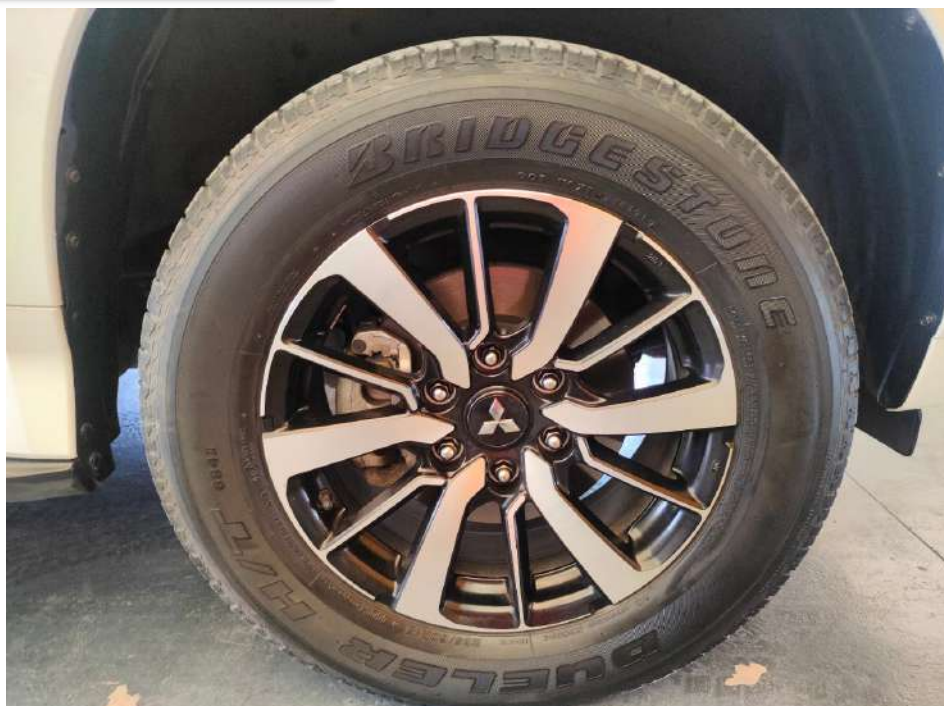
#### ขอบยาง ล้อ

46/15
