1021/0025-108

Toyota Hilux Revo 2.4 DOUBLE CAB E Plus ...

Sep 30, 2022

Vehicle Inspection Report

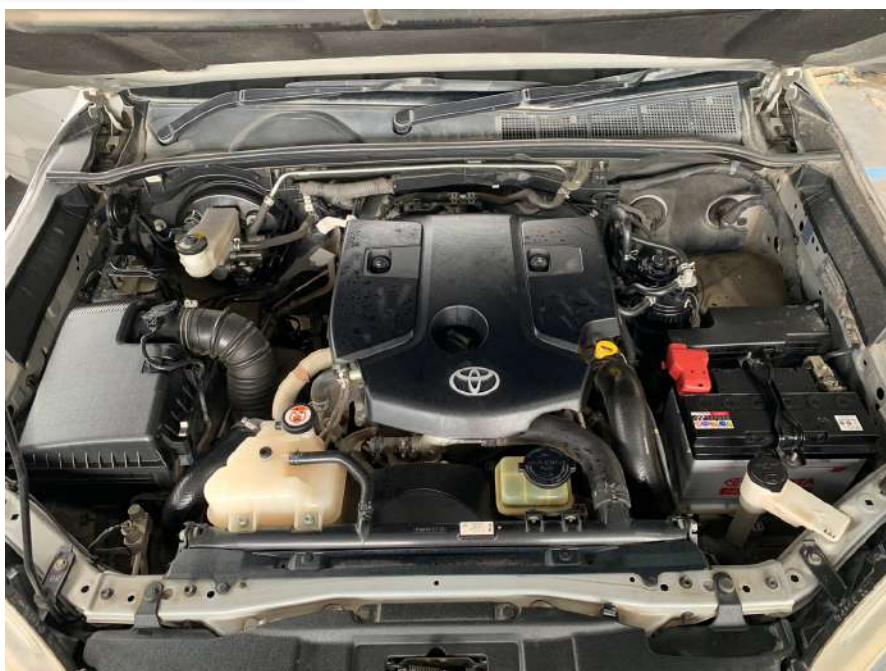
ภาพห้องเครื่อง

4.1 เครื่องยนต์ไม่พบการรั่วซึม No any leak on engine

4.10 การรั่วไหลของน้ำมัน Fluid Leaks

4.20 แบตเตอรี่ไม่รั่ว และ ชุดยึด ไม่มีสนิม
No any leak on battery and no corrosion on battery support bracket

Voltage	12.41	V
Rating	500	CCA
Current	554	CCA
Internal resistance	4.88	mΩ
State of Charge	61	%
State of Health	100	%
Status	GREAT

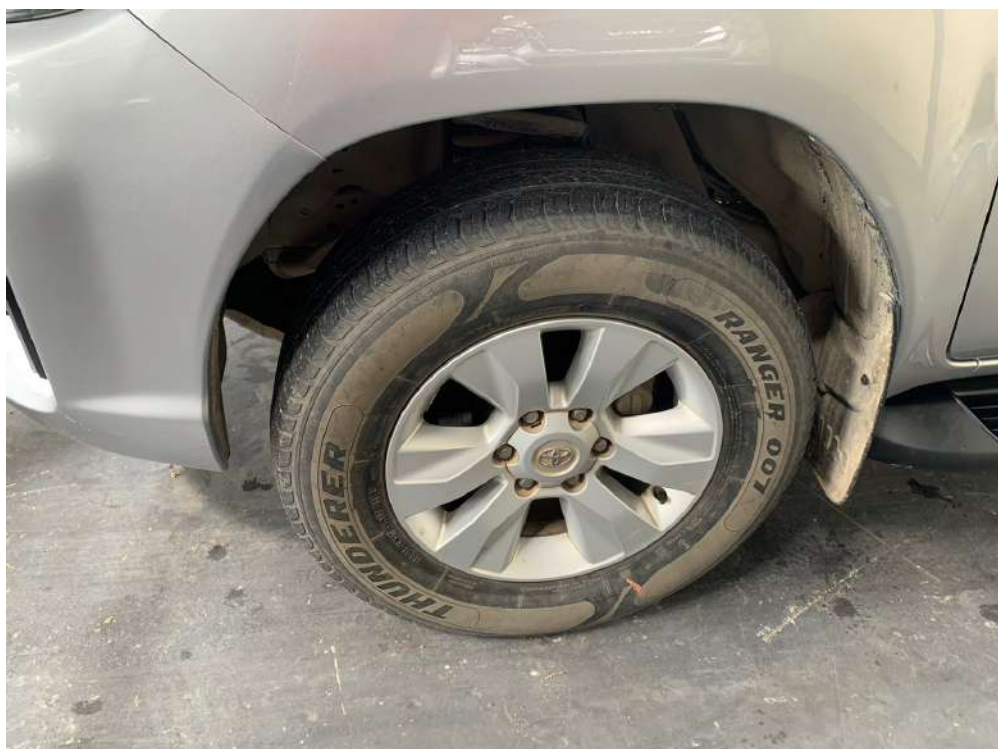
ขอบยาง ล้อ

5.1 สภาพยางรถยนต์, สัปดาห์/ปี ผลิต Tires Appearance, Year

29/20

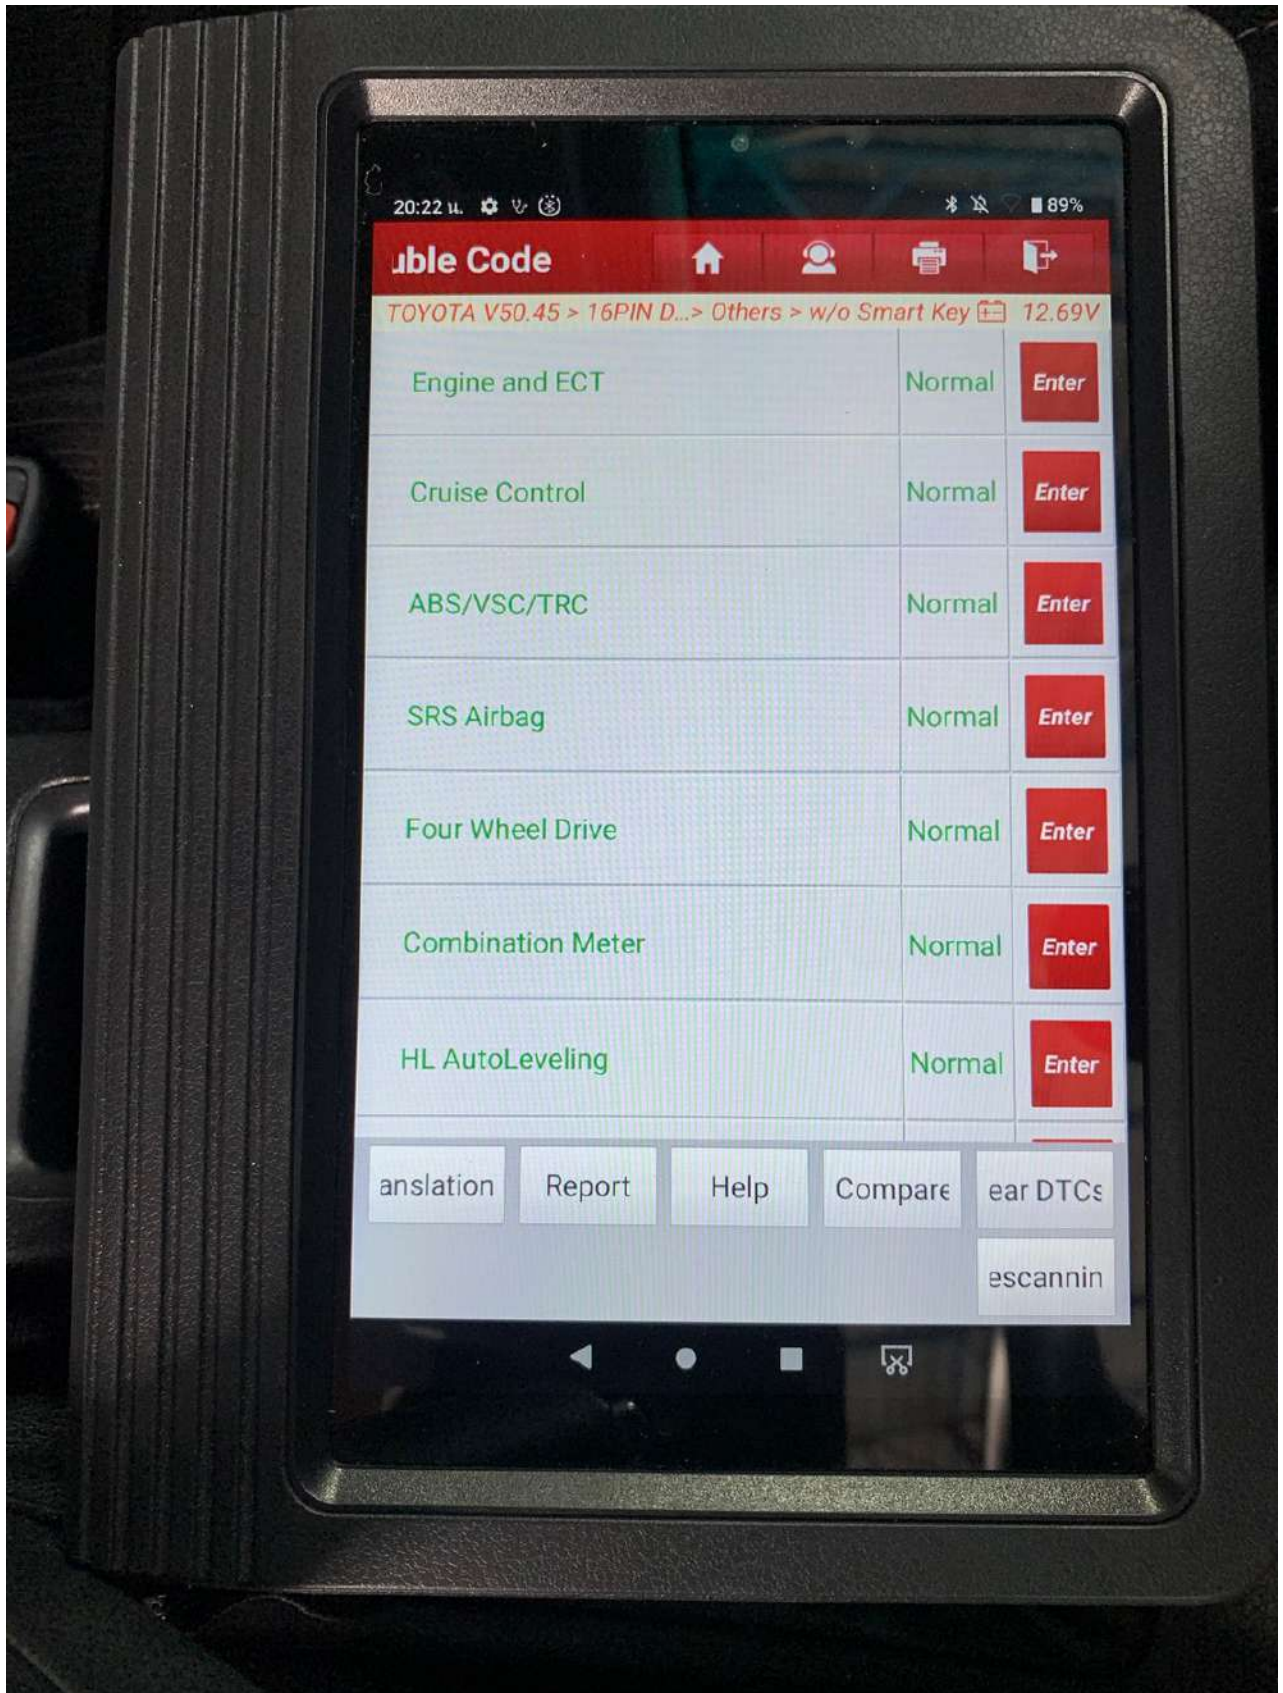
ภาพ OBD

2.17 การวินิจฉัยผ่านทาง OBD2 On-Board Diagnostics (OBD)
