I023/0354-13

Ford Everest 2.0 Titanium+ 4WD

Dec 6, 2023

Vehicle Inspection Report

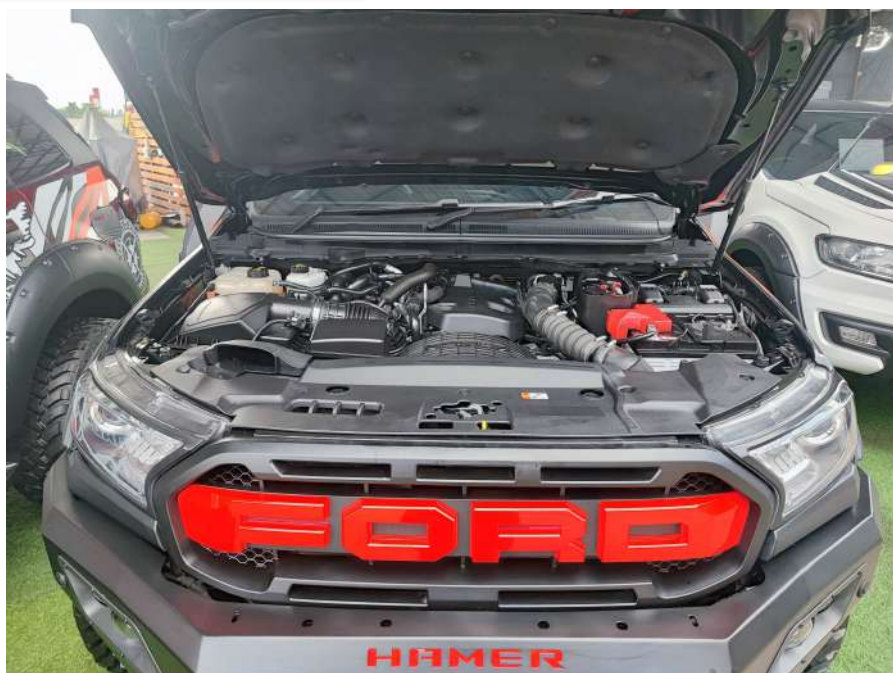
ภาพห้องเครื่อง

Voltage	12.41	V
Rating	650	CCA
Current	559	CCA
Internal resistance	4.84	mΩ
State of Charge	61	%
State of Health	72	%
Status	GOOD

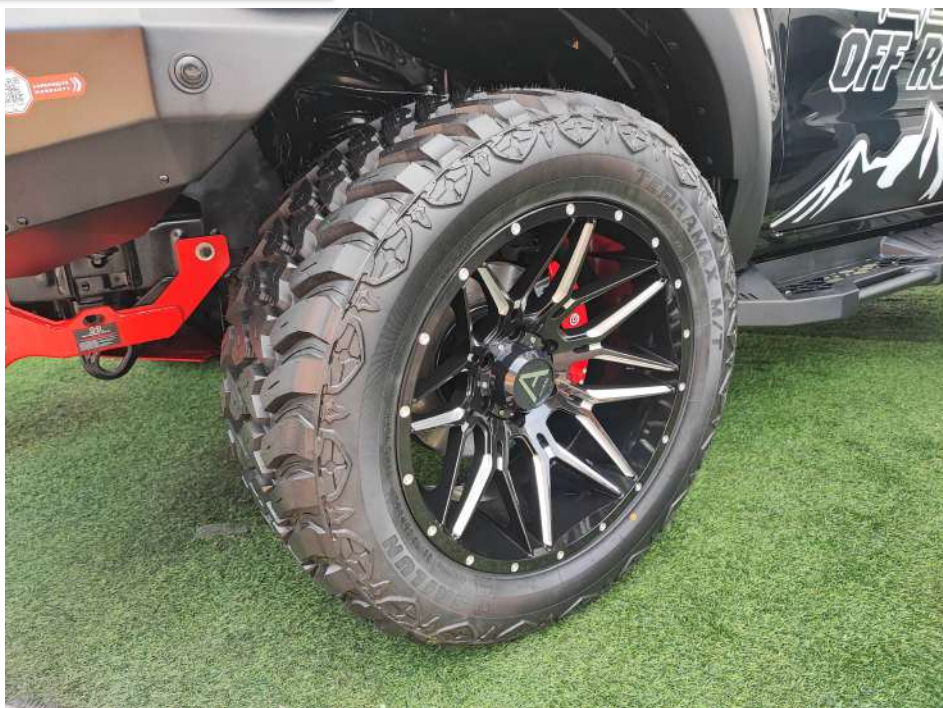
ขอบยาง ล้อ

22/23
