## Vehicle Inspection Report

ยี่ห้อ/รุ่น (Brand/Model): HONDA JAZZ HYBRID 1.3 AT	วันที่ตรวจสอบรถยนต์ (Date of Inspection): 12/03/64
หมายเลขตัวถัง (VIN): MRHGP1830DP103147	เลขคำขอบริการ (Job No.): I021/0010-1
หมายเลขเครื่องยนต์ (Engine No.): LDA33603075	<p>Vehicle Picture:</p>

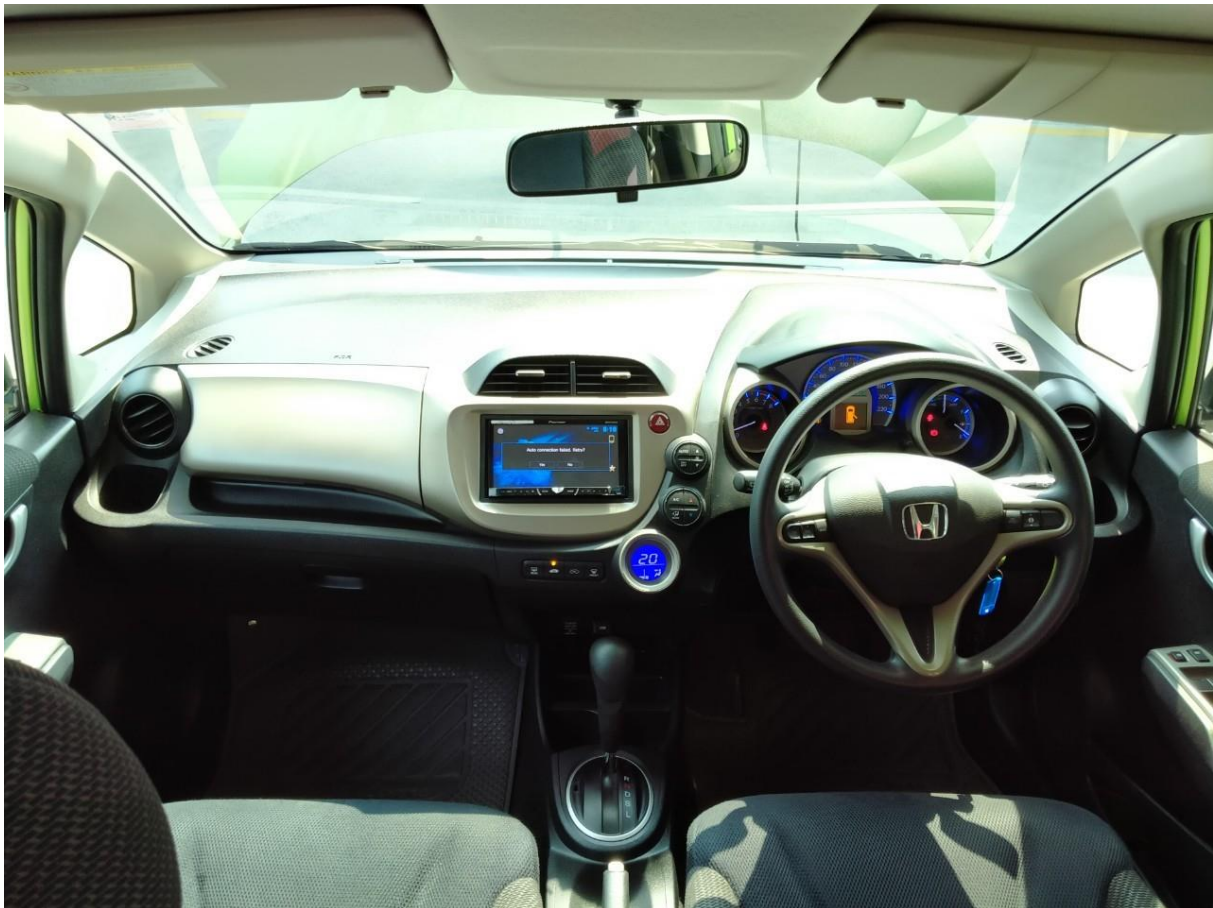
ภาพภายในด้านหน้า หลัง และ จุดบกพร่อง - Interior Visual Details (Front, Rear and/or Defect):

ที่นั่ง สภาพ Seat Appearance	สภาพดีตามอายุการใช้งาน
	การทำงาน การปรับ และการล็อคเบาะ Seat Adjust functional	ทำงานได้ดี
	สภาพ รางได้เบาะ Seat slide adjust rail	สภาพดีตามอายุการใช้งาน
	เข็มขัดนิรภัย Seat Belts	สภาพดีตามอายุการใช้งาน

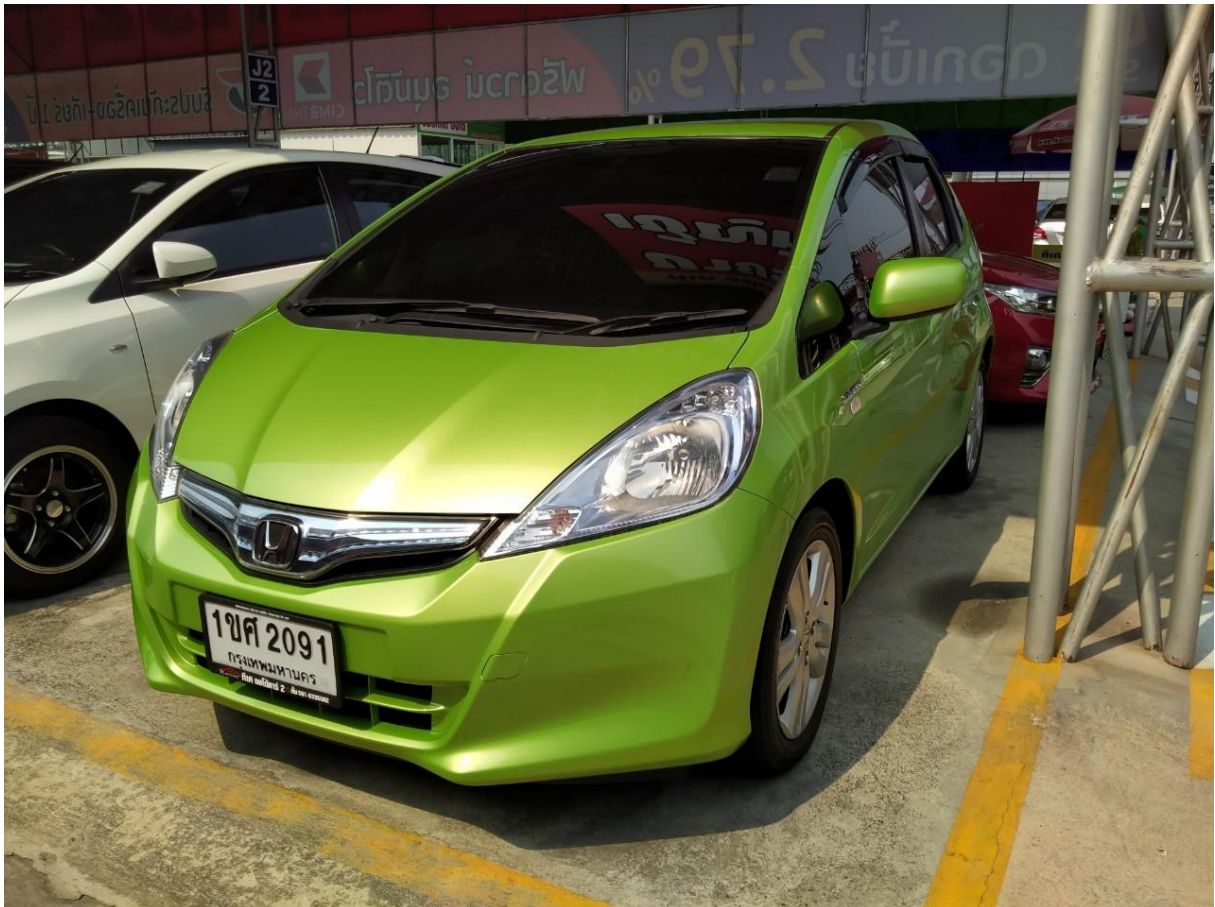
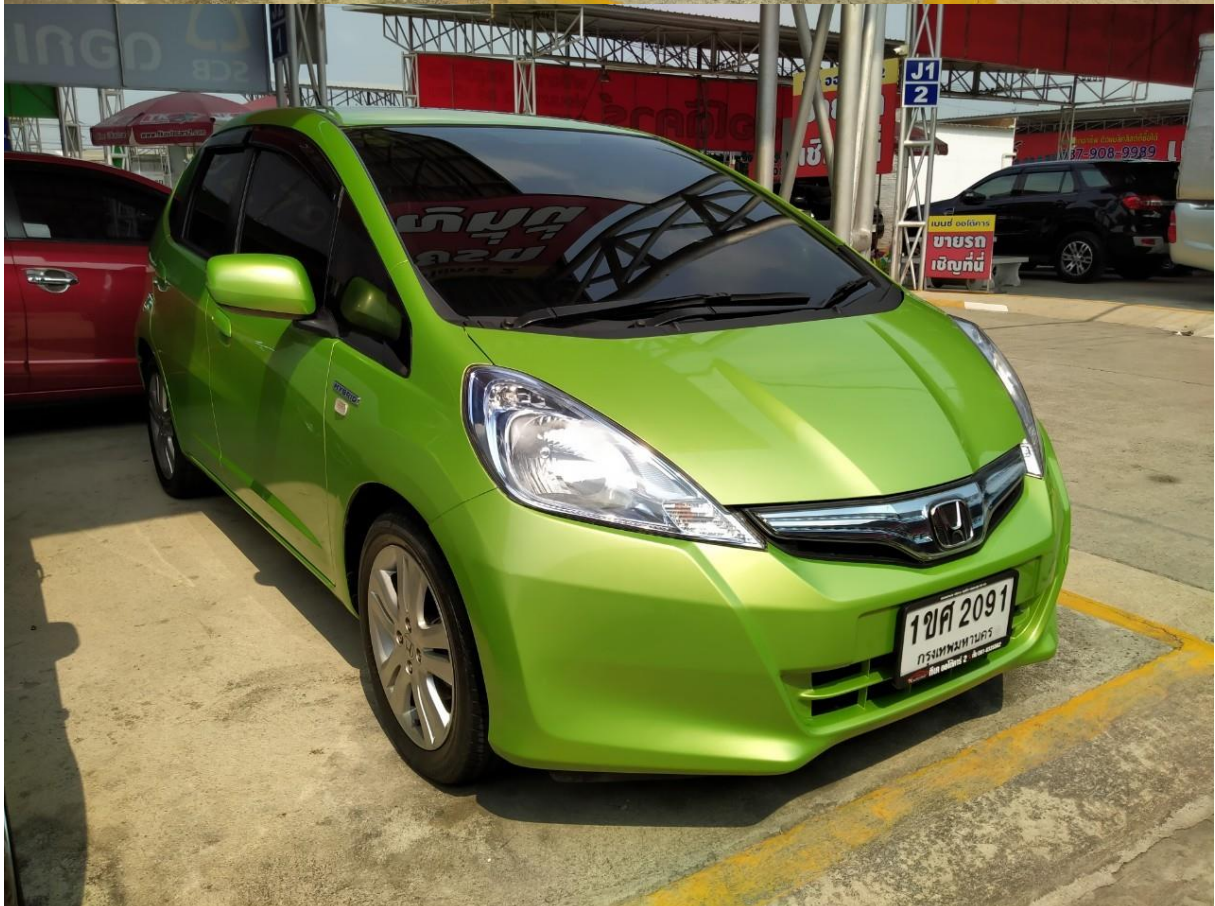
ภาพภายนอก - Exterior Visual Details:

กันชนหน้า Front Bumper	สภาพดี
	คาน รับกันชนหน้า (ขวา) Front Side Member (Right) Appearance	สภาพดี
	คาน รับกันชนหน้า (ซ้าย) Front Side Member (Left) Appearance	สภาพดี
	ฝากระโปรงหน้ารถ Bonnet	สภาพดี
	กระจกบังลมหน้า Windshield	สภาพดี
	หลังคา Roof	สภาพดี
	สภาพ และการทำงาน หลังคาชนิดรูป หลังคาเปิดประทุน Sunroof/Convertible functional and appearance	N/A
	ประตูหน้าขวา Front Right Door	สภาพดี
	ประตูหลังขวา Rear Right Door	สภาพดี
	ประตูเลื่อนด้านขวา Sliding Right Door	N/A
	บันไดขายน้าด้านขวา Right Rocker Panel	สภาพดี
	ประตูหน้าซ้าย Front Left Door	สภาพดี
	ประตูหลังซ้าย Rear Left Door	สภาพดี
	ประตูเลื่อนด้านซ้าย Sliding Left Door	N/A

บันไดซ้ายน้ำด้านซ้าย Left Rocker Panel	สภาพดี
	ประตูท้าย,ฝากระโปรงท้าย Rear Tail Gate	สภาพดี
	กระจกบังลมหลัง Rear Screen	สภาพดี
	กันชนหลัง Rear Bumper	สภาพดี
	คาน รับกันชนหลัง (ขวา) Rear Side Member (Right) Appearance	สภาพดี
	คาน รับกันชนหลัง (ซ้าย) Rear Side Member (Right) Appearance	สภาพดี
	เสาโครงสร้าง A ขวา Right A-Pillar	สภาพดี
	เสาโครงสร้าง B ขวา Right B-Pillar	สภาพดี
	เสาโครงสร้าง C ขวา Right C-Pillar	สภาพดี
	เสาโครงสร้าง D ขวา Right D-Pillar	สภาพดี
	เสาโครงสร้าง A ซ้าย Left A-Pillar	สภาพดี
	เสาโครงสร้าง B ซ้าย Left B-Pillar	สภาพดี
	เสาโครงสร้าง C ซ้าย Left C-Pillar	สภาพดี
	เสาโครงสร้าง D ซ้าย Left D-Pillar	สภาพดี
	ระบบบังคับเลี้ยว Steering Components	สภาพดีตามอายุการใช้งาน
