1023/0388-18

Mitsubishi Mirage 1.2 GLX

Dec 13, 2023

Vehicle Inspection Report สรุปผลการตรวจสภาพรถ (Inspection Summary)

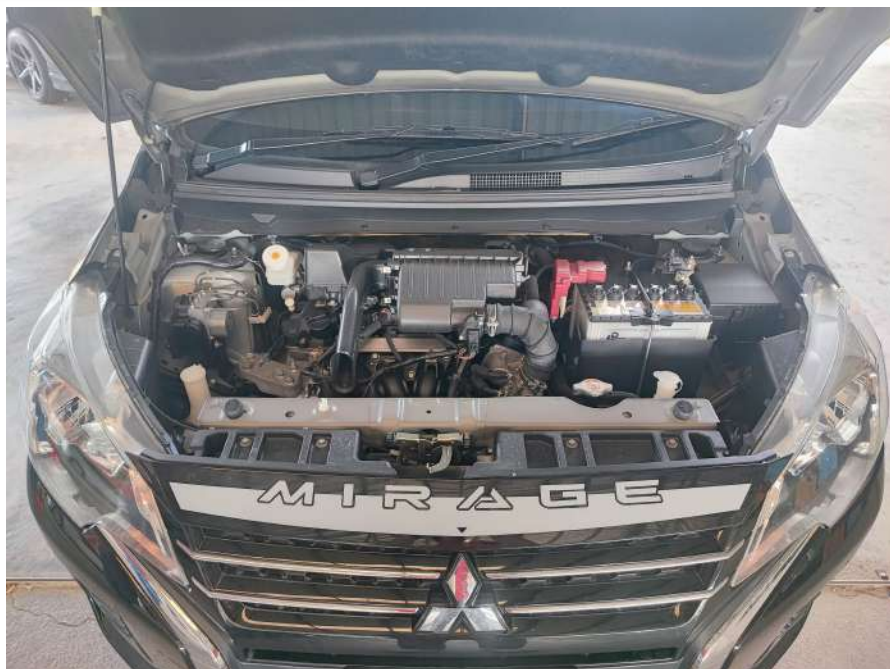
ภาพห้องเครื่อง

Voltage	12.56	V
Rating	520	CCA
Current	338	CCA
Internal resistance	8.28	mΩ
State of Charge	95	%
State of Health	42	%
Status	REPLACE
