Vehicle Inspection Report

ยี่ห้อ/รุ่น (Brand/Model): HONDA ACCORD 2.0 AT	วันที่ตรวจสอบรถยนต์ (Date of Inspection): 06.11.61
หมายเลขตัวถัง (VIN): MRHCR1640DP102639	เลขคำขอบริการ (Job No.): I018/191-005
หมายเลขเครื่องยนต์ (Engine No.): R20Z31102641	Vehicle Picture:  
ปีที่ผลิต (Build Date): 2013	
สีรถ (Color): ขาว	
ระยะการใช้งาน(Mileage): 170,184 ก.ม.	
หมายเลขทะเบียน (No. Plate): 2กฉ 5415	
วันครบกำหนดชำระภาษี (Registration Expiry): 20 มิ.ย 62	
ชื่อลูกค้า (Customer Name): REGENT HOME CAR	
ที่อยู่(Address): ถนนลาดพร้าว	
โทรศัพท์ (Tel):	
สถานที่ตรวจสอบรถ (Inspection Place): REGENT HOME CAR

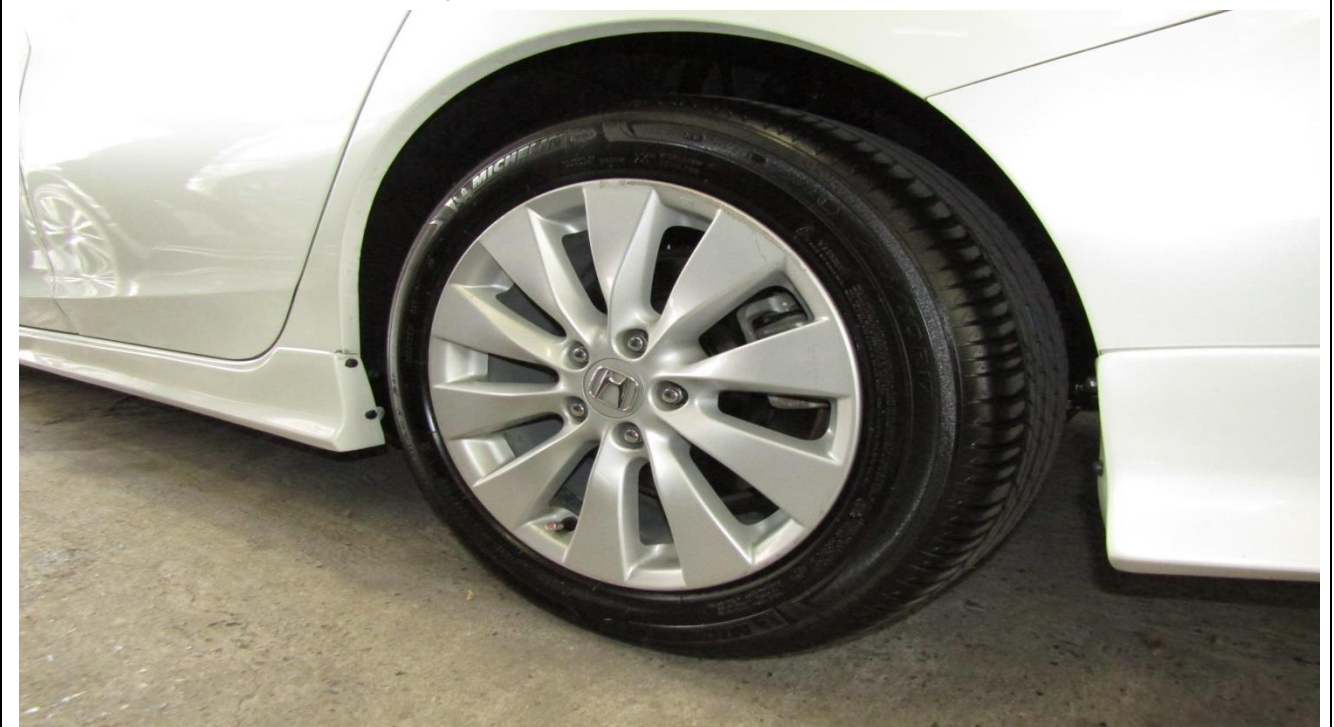
ภาพโดยรวมของยาง ล้อ และ เบรค - Tyres, Wheels & Brakes Visual Details:

จานดิสเบรค(หน้า/หลัง) Brake Discs (Front/Rear)	ควรเจียจานเบรคครั้งต่อไปที่เปลี่ยนผ้าเบรค
 	ดรัมเบรคล้อหลัง Brakes and Drums any No Leakage	N/A
