Vehicle Inspection Report

สรุปผลการตรวจสอบ (Inspection Summary)

ยี่ห้อ/รุ่น (Brand/Model): BMW 320D MODERN 2.0 AT	วันที่ตรวจสอบรถยนต์(Date of Inspection): 04-06-62
หมายเลขตัวถัง (VIN): MMF3F17010J060069	เลขคำขอบริการ (Job No.) : I018/0232-035
หมายเลขเครื่องยนต์ (Engine No.): 76958080	<p style="text-align: center;">Vehicle Picture:</p>  
ปีที่ผลิต (Build Date): 2012	
สีรถ(Color): ดำ	
ระยะทางการใช้งาน (Mileage):132,457 ก.ม.	
หมายเลขทะเบียน (No. Plate): 3กน 8688(เปลี่ยนทะเบียน)	
วันครบกำหนดชำระภาษี (Registration Expiry): 24 ส.ค.62	
ชื่อลูกค้า Customer Name: 54 นิวัฒน์	
ที่อยู่ (Address): ราชพฤกษ์	
โทรศัพท์(Tel): 080-992-9299	
สถานที่ตรวจสอบรถ (Inspection Place): 54 นิวัฒน์

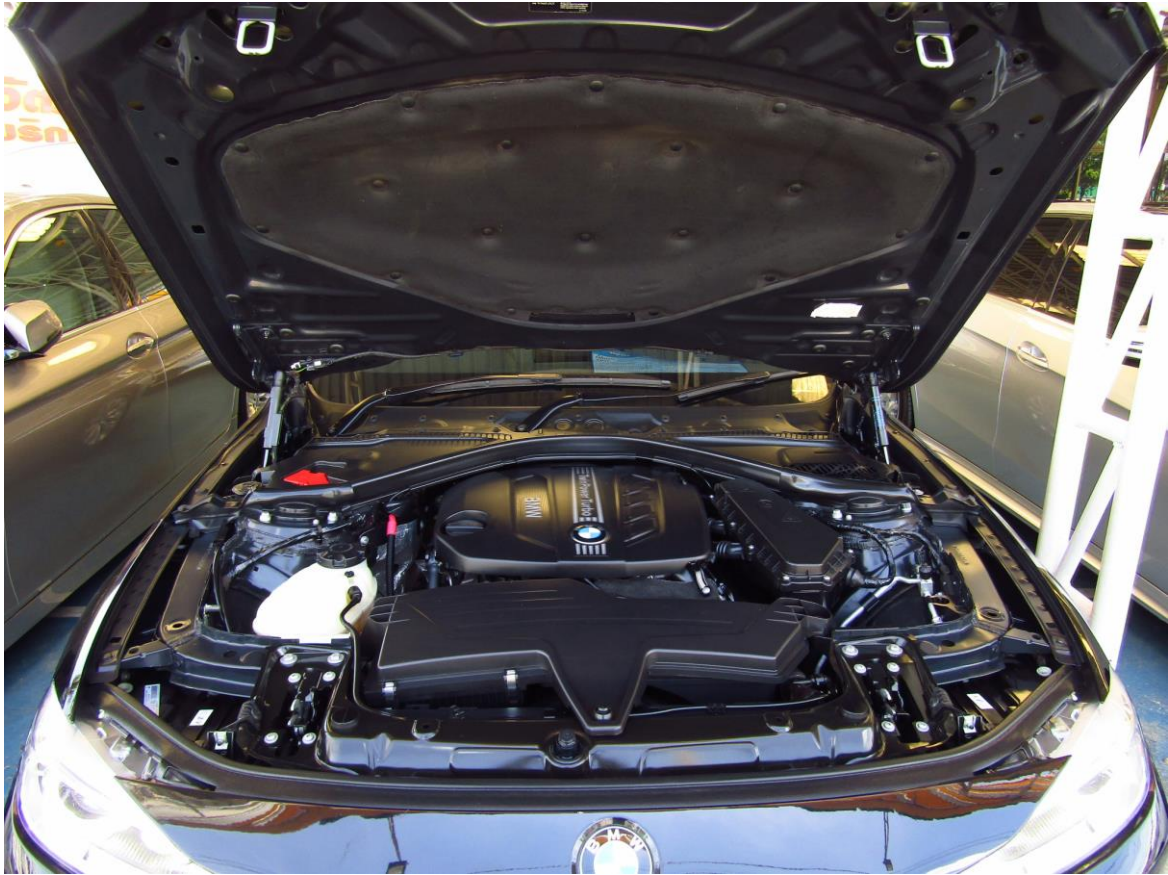
ภาพห้องเครื่อง - Engine Bay Visual Details:

การทดสอบ แบตเตอรี่ Battery Test	<table border="1"> <thead> <tr> <th colspan="2">Battery Test</th> </tr> </thead> <tbody> <tr> <td>Voltage</td> <td>12.57 V</td> </tr> <tr> <td>Rating</td> <td>900 CCA</td> </tr> <tr> <td>Current</td> <td>334 CCA</td> </tr> <tr> <td>Internal resistance</td> <td>8.10 mΩ</td> </tr> <tr> <td>State of Charge</td> <td>77 %</td> </tr> <tr> <td>State of Health</td> <td>20 %</td> </tr> <tr> <td>Status</td> <td>Replace</td> </tr> <tr> <td>Test Date</td> <td>04.06.62</td> </tr> </tbody> </table>	Battery Test		Voltage	12.57 V	Rating	900 CCA	Current	334 CCA	Internal resistance	8.10 mΩ	State of Charge	77 %	State of Health	20 %	Status	Replace	Test Date	04.06.62	<table border="1"> <thead> <tr> <th colspan="2">Charging System Test at 2000 rpm</th> </tr> </thead> <tbody> <tr> <td>Voltage</td> <td>14.92 V</td> </tr> <tr> <td>Status</td> <td>Normal</td> </tr> <tr> <th colspan="2">Start System Test</th> </tr> <tr> <td>Start Voltage</td> <td>8.54 V</td> </tr> <tr> <td>Status</td> <td>Normal</td> </tr> <tr> <th colspan="2">Max. Load Test at 2000 rpm</th> </tr> <tr> <td>Max. Load Voltage</td> <td>14.65 V</td> </tr> <tr> <td>Status</td> <td>Normal</td> </tr> </tbody> </table>	Charging System Test at 2000 rpm		Voltage	14.92 V	Status	Normal	Start System Test		Start Voltage	8.54 V	Status	Normal	Max. Load Test at 2000 rpm		Max. Load Voltage	14.65 V	Status	Normal

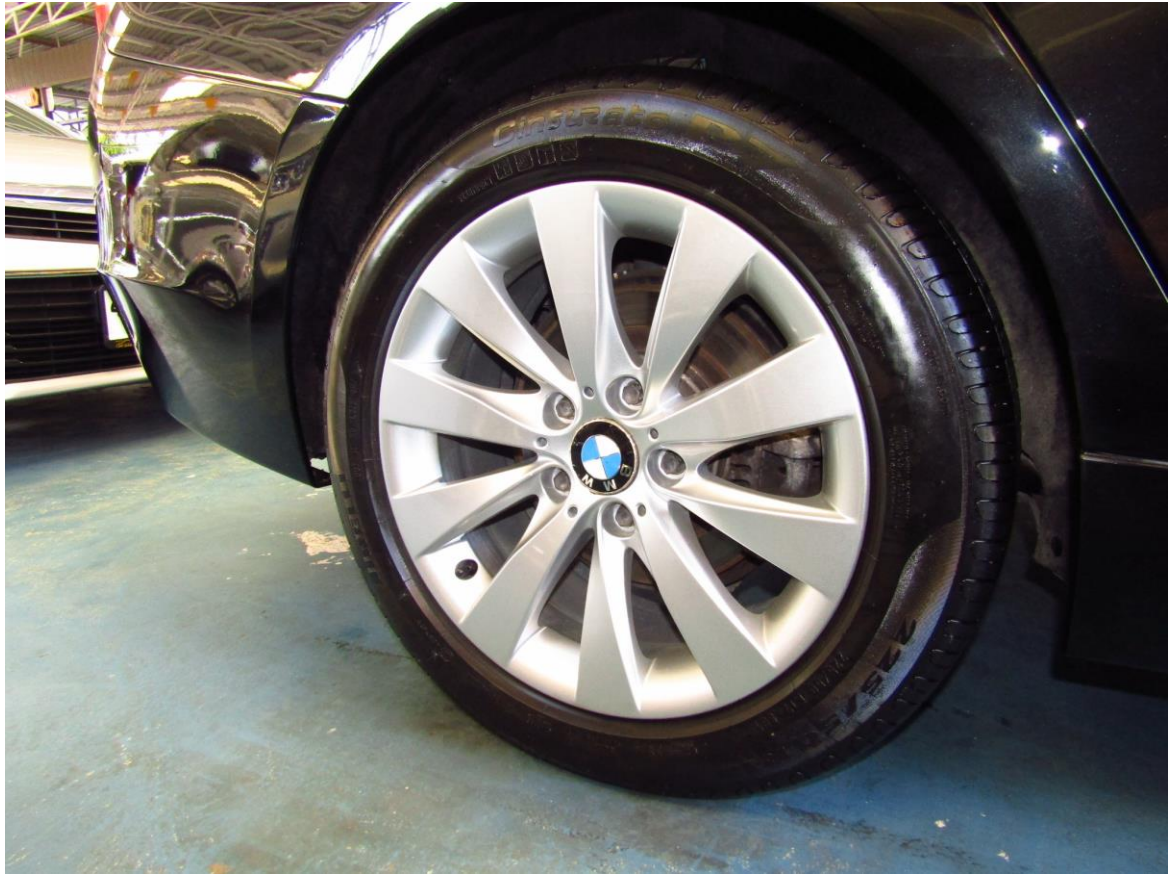
ภาพโดยรวมของยาง ล้อ และ เบรค - Tyres, Wheels & Brakes Visual Details:

จานดิสเบรค Brake Discs (Front/Rear)	ควรเจียจานเบรคครั้งต่อไปที่เปลี่ยนผ้าเบรค
