I022/0117-1

MITSUBISHI Mirage 1.2 GLS Hatchback

Aug 4, 2022

# Vehicle Inspection Report สรุปผลการตรวจสภาพรถ (Inspection Summary)

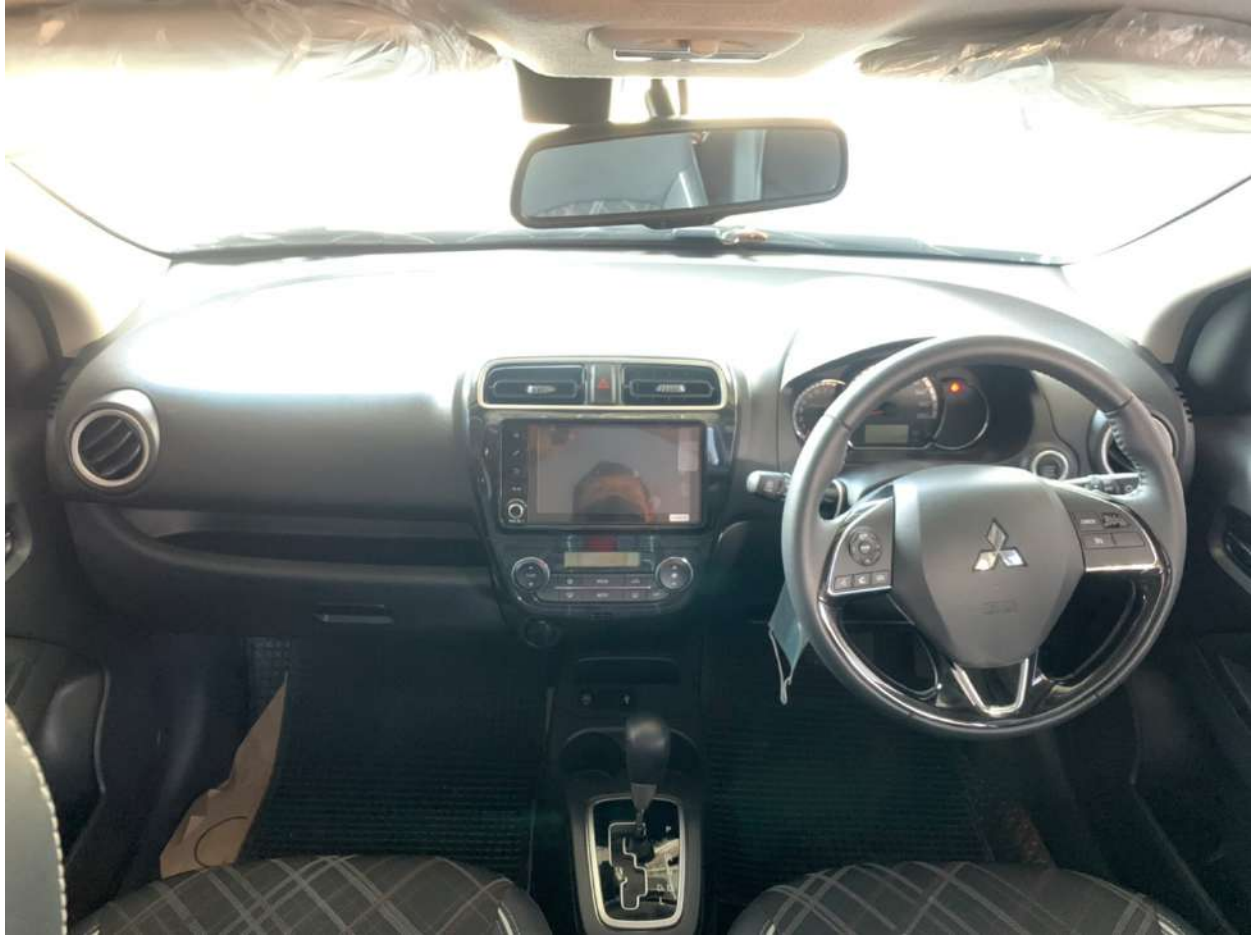
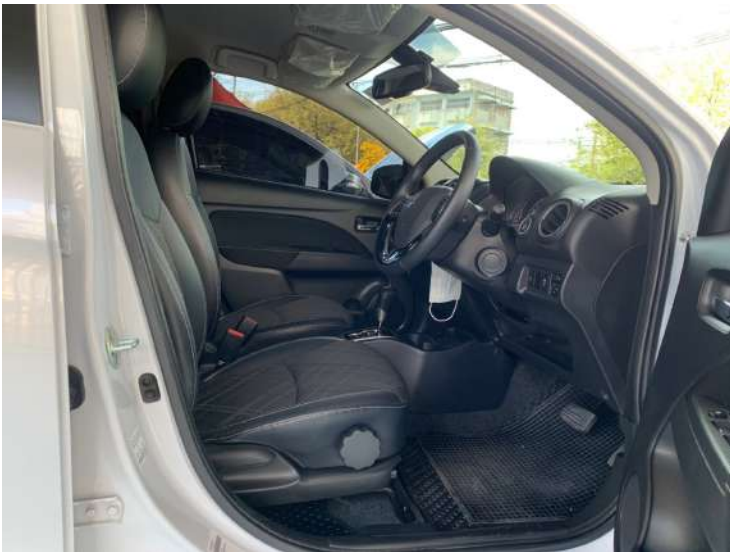
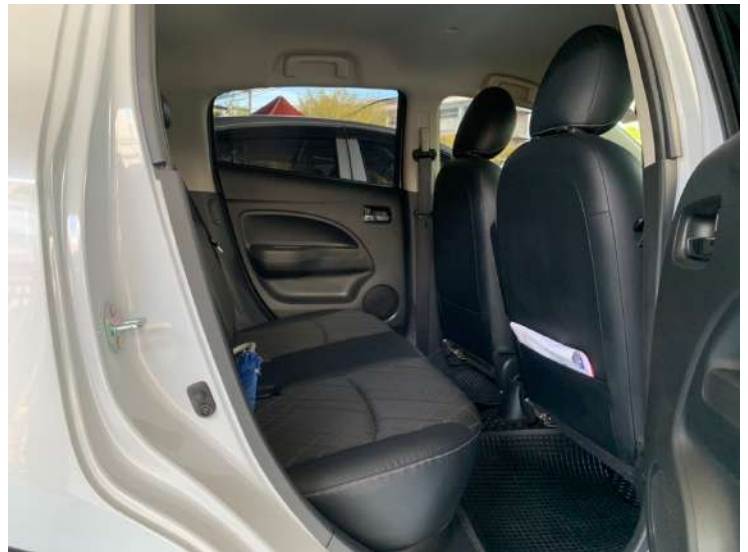
### ภาพภายใน

รายการตรวจ 4 รายการ	สถานะ
2.1 สภาพ ที่นั่ง Seat Appearance	ดี (Good)
2.2 การทำงาน การปรับ และการล็อกเบาะ Seat Adjust functional	ดี (Good)
2.3 สภาพ รางไต่เบาะ Seat slide adjust rail	ดี (Good)
2.4 เข็มขัดนิรภัย Seat Belts	ดี (Good)

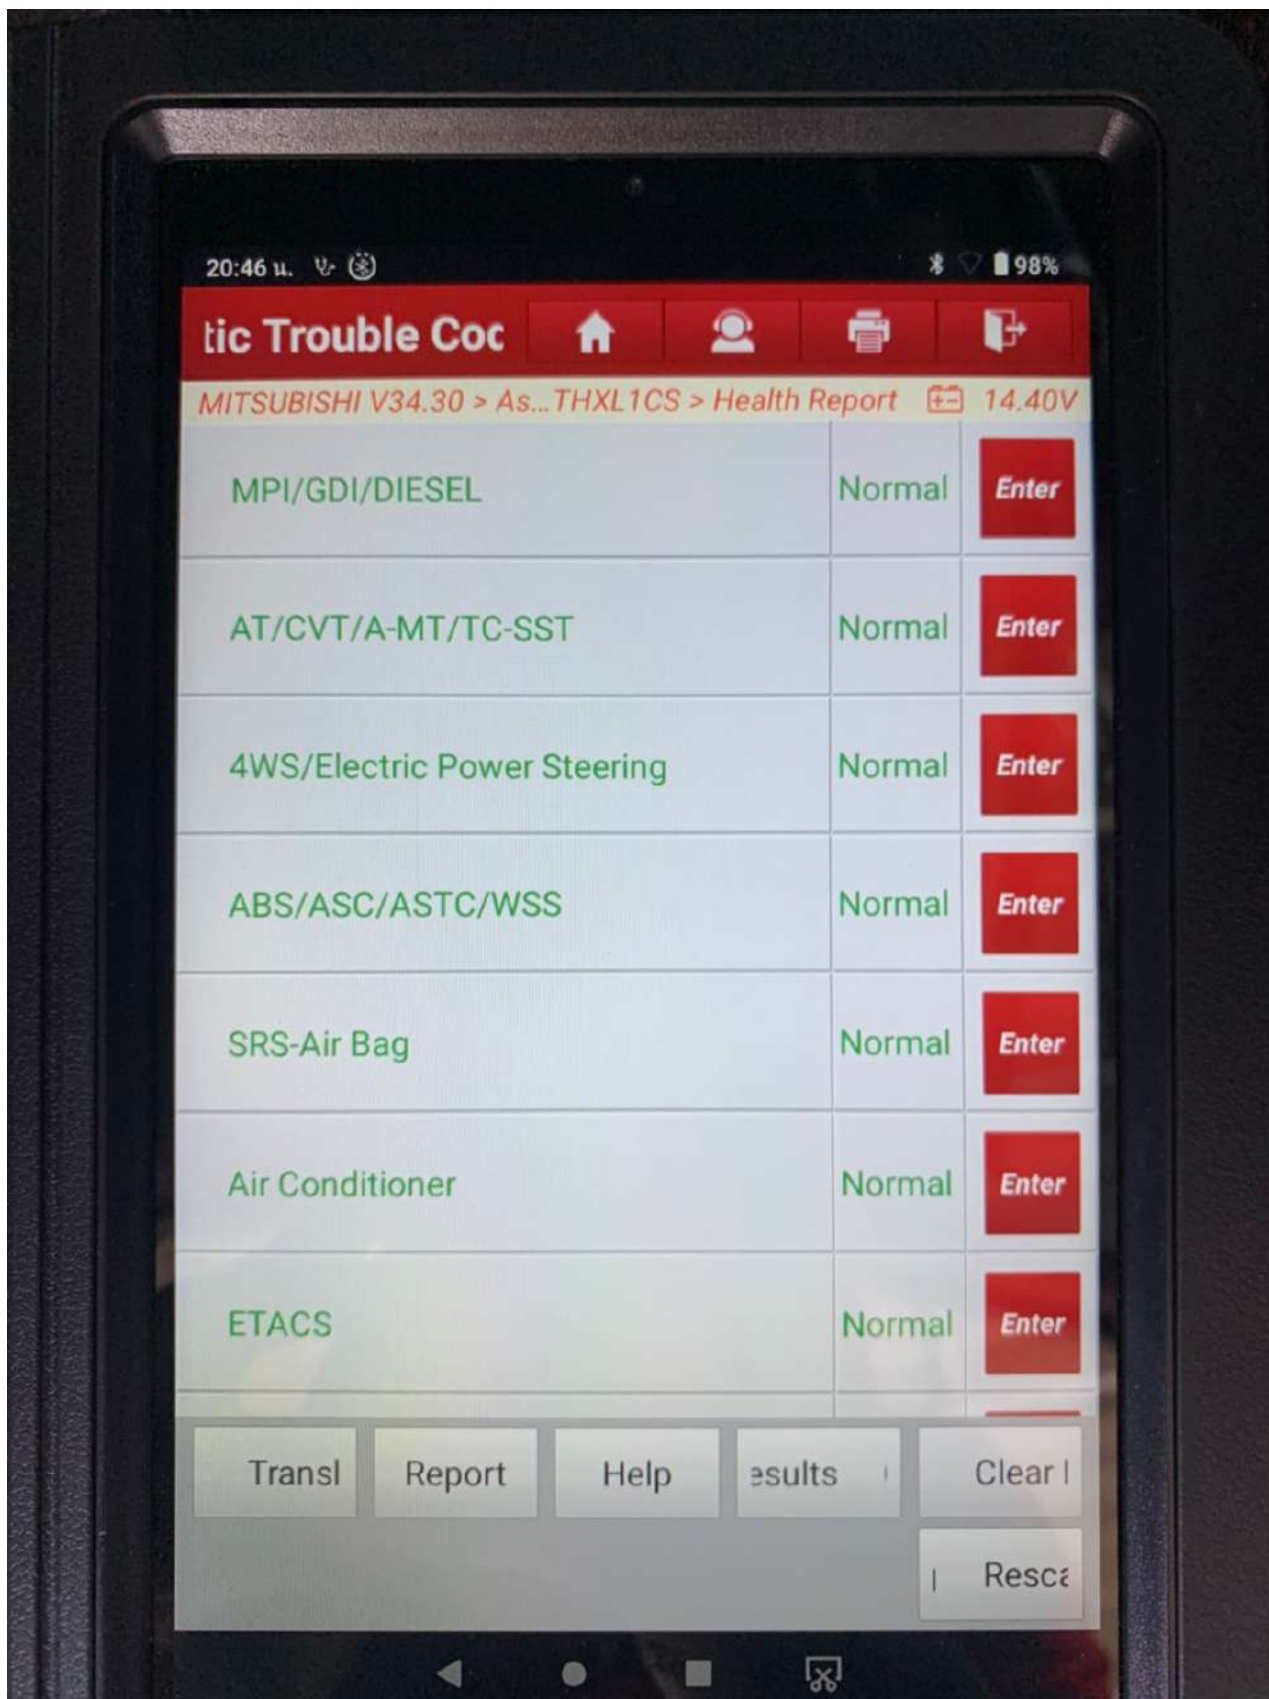
ภาพ OBD

รายการตรวจ 6 รายการ	สถานะ
1.1 ไม่เคยเกิดอุบัติเหตุรุนแรงจนทำให้โครงสร้างรถมีปัญหาความปลอดภัย No Evidence of Major or Hail Damage	ดี (Good)
1.2 ไม่มีการตัดต่อ ตัดแปลง คัชชี และ โครงสร้างรถ No chassis and cab structure modified	ดี (Good)
1.3 ไม่เคยประสบภัยจมน้ำ No Evidence of Flood	ดี (Good)
1.4 ไม่เคยประสบภัยอัคคีภัย No Evidence of Fire	ดี (Good)
1.5 การวินิจฉัยผ่านทาง OBD On-Board Diagnostics (OBD)	ดี (Good)
1.6 สภาพรถโดยรวม Overall Appearance	ดี (Good)
