# Vehicle Inspection Report

ยี่ห้อ/รุ่น (Brand/Model): TOYOTA HILUX REVO 2.4 MT	วันที่ตรวจสอบรถยนต์(Date of Inspection): 14-06-61
หมายเลขตัวถัง (VIN):MR0JB8DC502711538	เลขคำขอบริการ (Job No.) : I017/092-052
หมายเลขเครื่องยนต์ (Engine No.):2GD0103200	<p>Vehicle Picture:</p>  
ปีที่ผลิต (Build Date):2016	
สีรถ(Color):ดำ	
ระยะทางการใช้งาน (Mileage):76,064 ก.ม.	
หมายเลขทะเบียน (No. Plate): 1ฒร 4319	
วันครบกำหนดชำระภาษี (Registration Expiry): 31 มี.ค.62	
ชื่อลูกค้า Customer Name: 54 นิวัฒน์	
ที่อยู่ (Address): ราชพฤกษ์	
โทรศัพท์(Tel): 080-2222224	
สถานที่ตรวจสอบรถ (Inspection Place): 54 นิวัฒน์

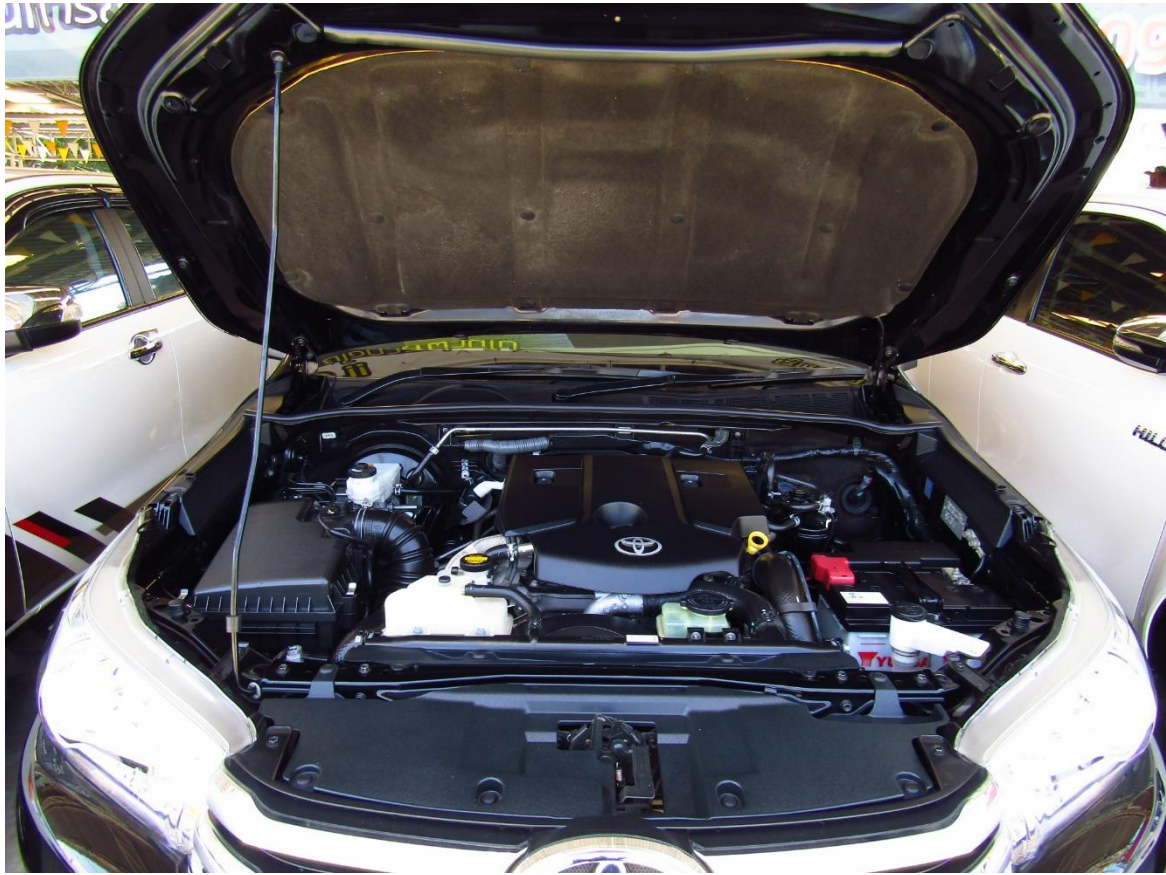
ภาพห้องเครื่อง - Engine Bay Visual Details:

Battery Test																																									
Voltage	12.22 V																																								
Rating	490 CCA																																								
Current	506 CCA																																								
Internal resistance	5.35 mΩ																																								
State of Charge	42 %																																								
State of Health	95 %																																								
Status	Great																																								
Test Date	14.06.61																																								
Charging System Test at 2000 rpm																																									
Voltage	13.84 V																																								
Status	Normal																																								
Start System Test																																									
Start Voltage	7.76 V																																								
Status	Too low																																								
Max. Load Test at 2000 rpm

Max. Load	13.85 V																																								
Voltage																																									
Status	Normal

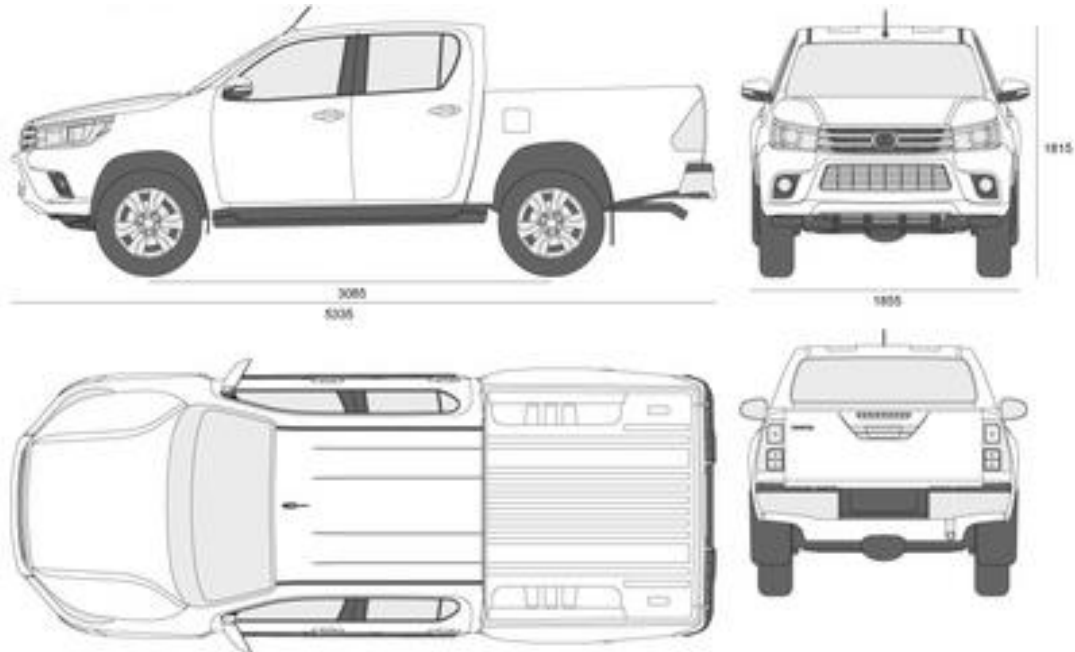
ความหนาสีรอบรถกระบะ (ตอนเดียว, แค็บ และ 4 ประตู) - Paint Thickness on Pickup (Single Cab, Extend Cab and Double Cab):

ชิ้นส่วนยานยนต์ (Car Part)	ความหนาสี Paint Thickness (µm)			
	P1	P2	P3	Average
Front Wing (RH)	207	211	216	211
Front Wing (LH)	247	220	275	247
Front Door (RH)	158	156	220	178
Front Door (LH)	232	151	180	188
Rear Door (RH)				
Rear Door (LH)				
Extra Cab (RH)	201	173	152	175
Extra Cab (LH)	223	153	210	195

ชิ้นส่วนยานยนต์ (Car Part)	ความหนาสี Paint Thickness (µm)			
	P1	P2	P3	Average
Bonnet	173	124	122	140
Roof	86	103	82	90
Boot/Tail Gate	129	125	144	133
Tray (RH)	194	222	134	183
Tray (LH)	148	218	171	179
Front Bumper				
Rear Bumper
