## Vehicle Inspection Report สรุปผลการตรวจสอบสภาพรถ (Inspection Summary)

เลขคำขอบริการ (Job No.) :: I021/0029-23

Aug 10, 2021

MITSUBISHI ATTRAGE

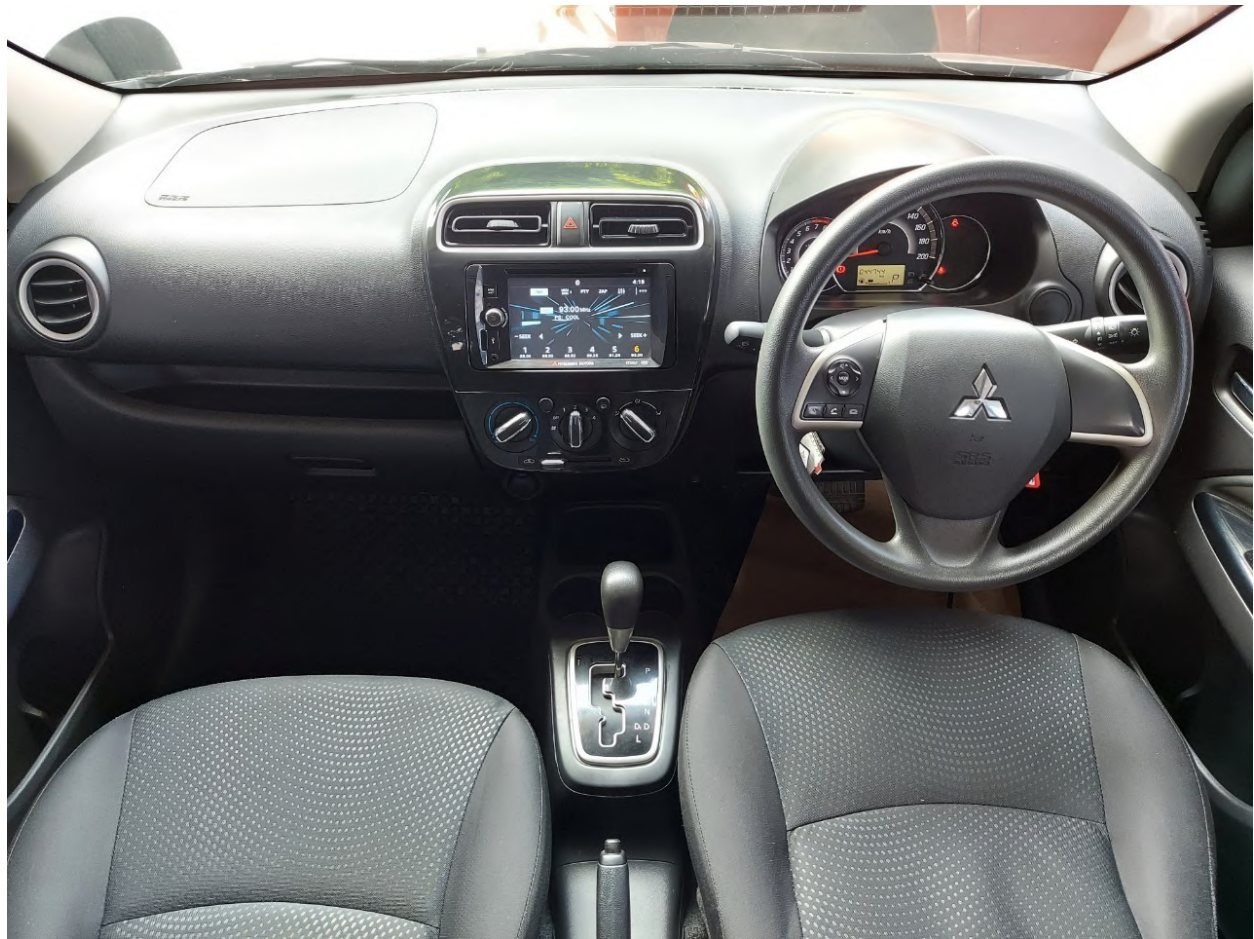
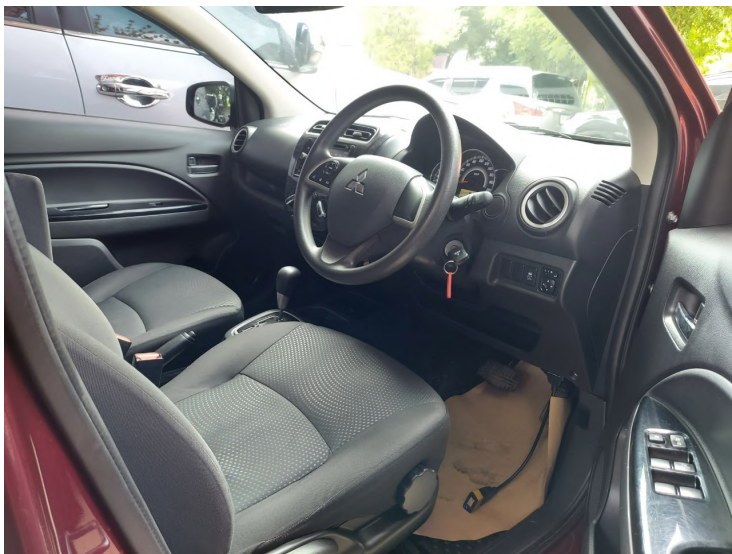
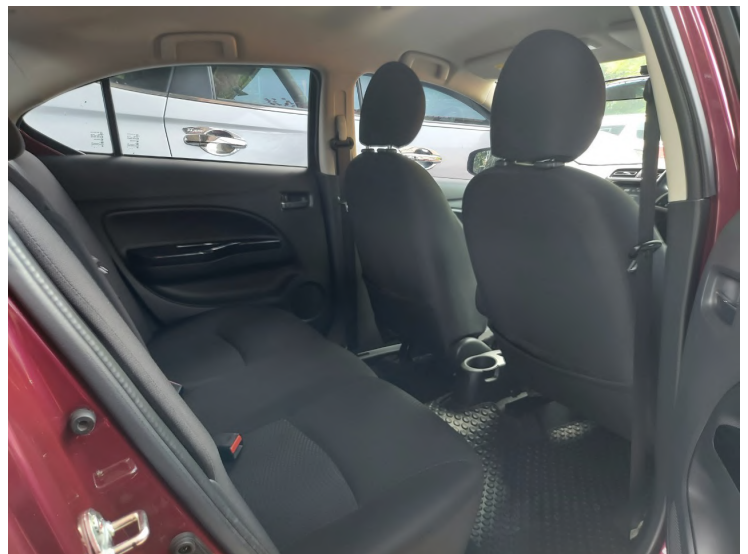
### ภาพภายใน

รถสภาพดี โครงสร้างไม่เคยเกิดอุบัติเหตุ ไม่เคยจมน้ำและไฟไหม้

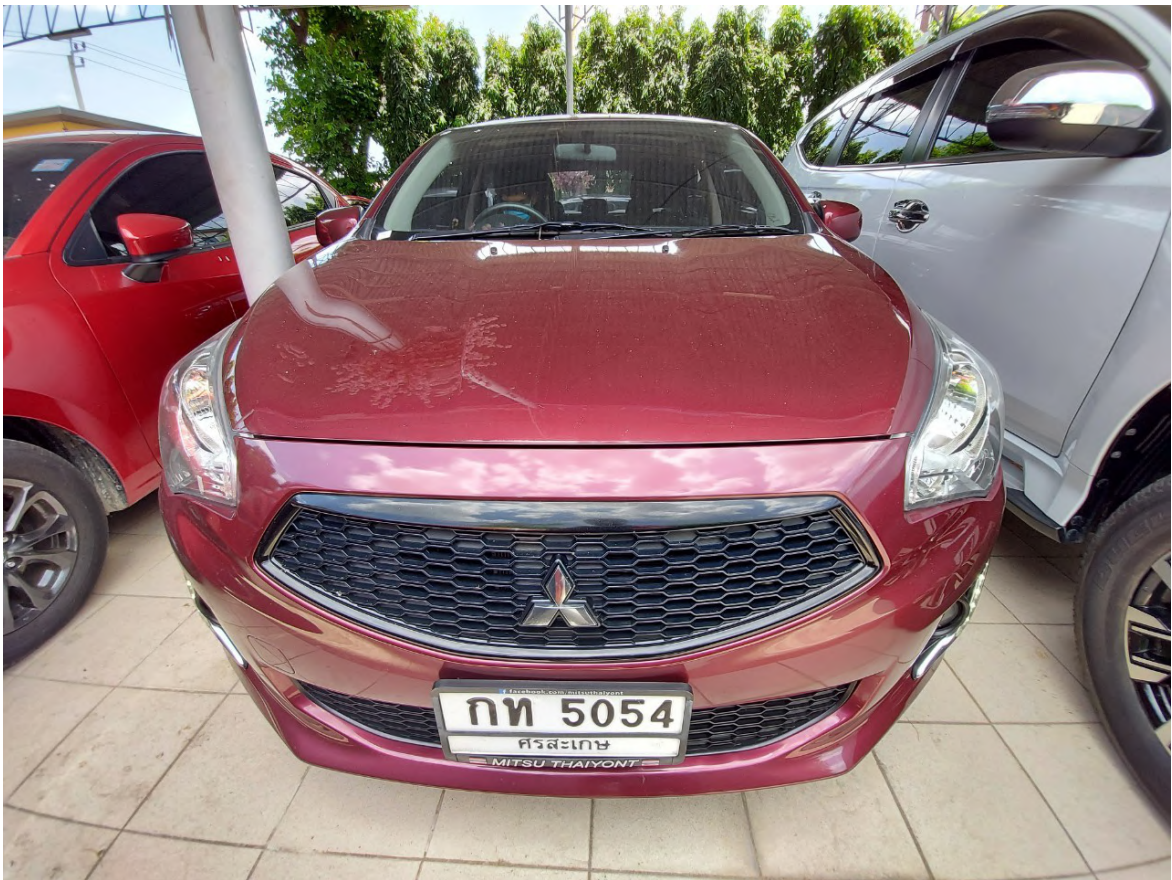
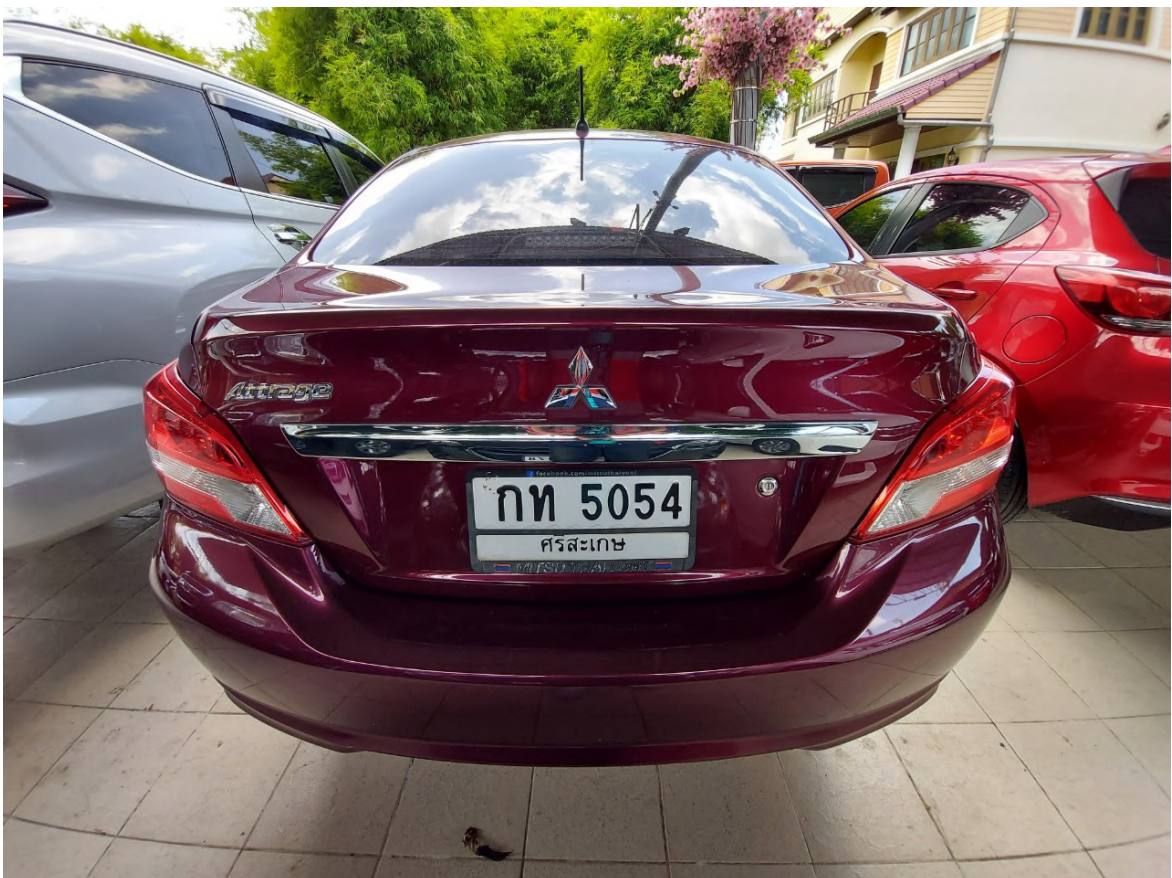
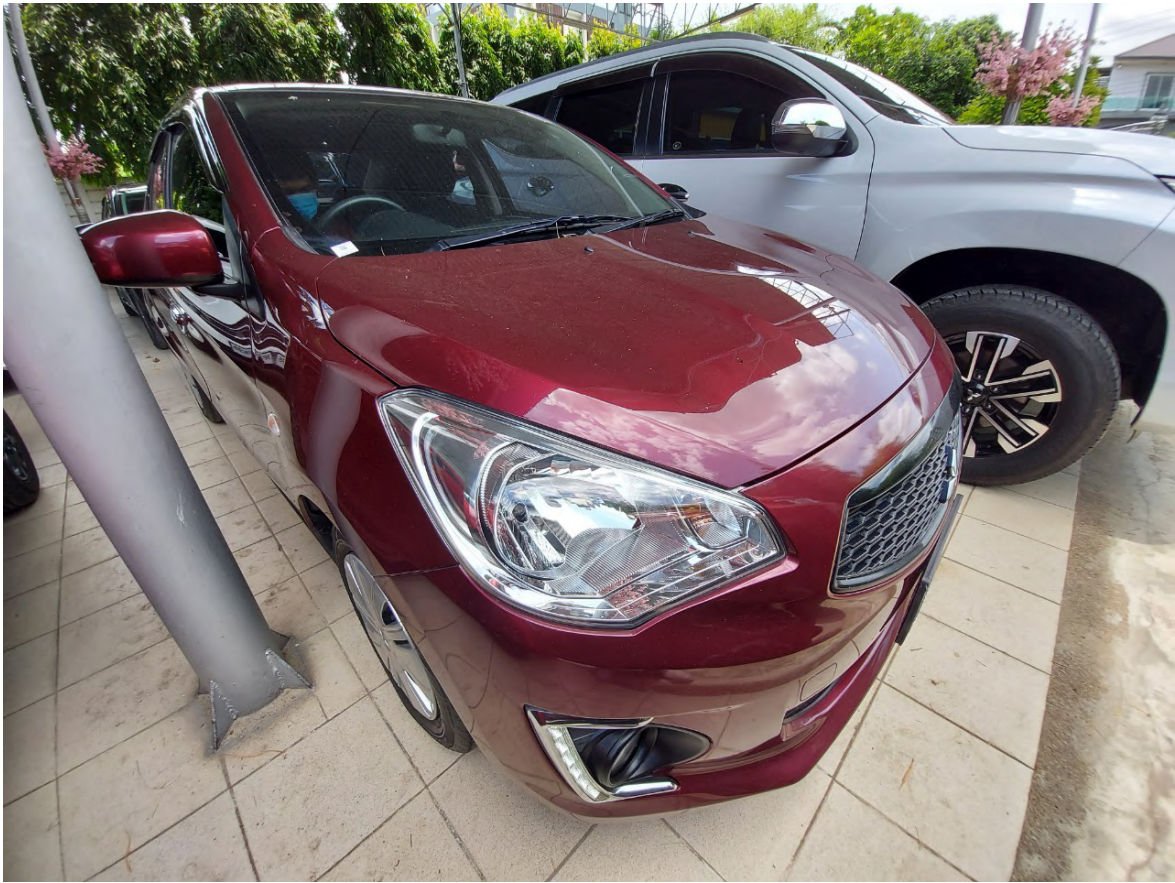
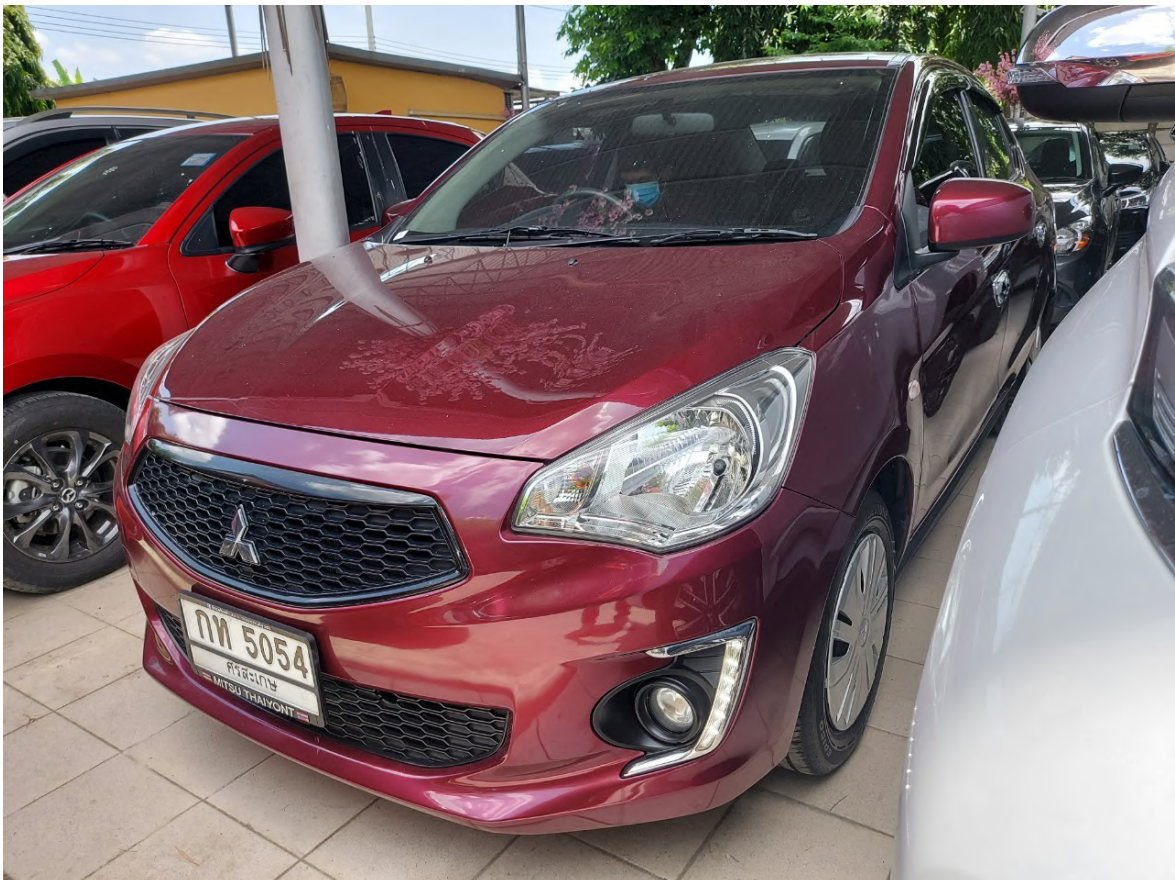
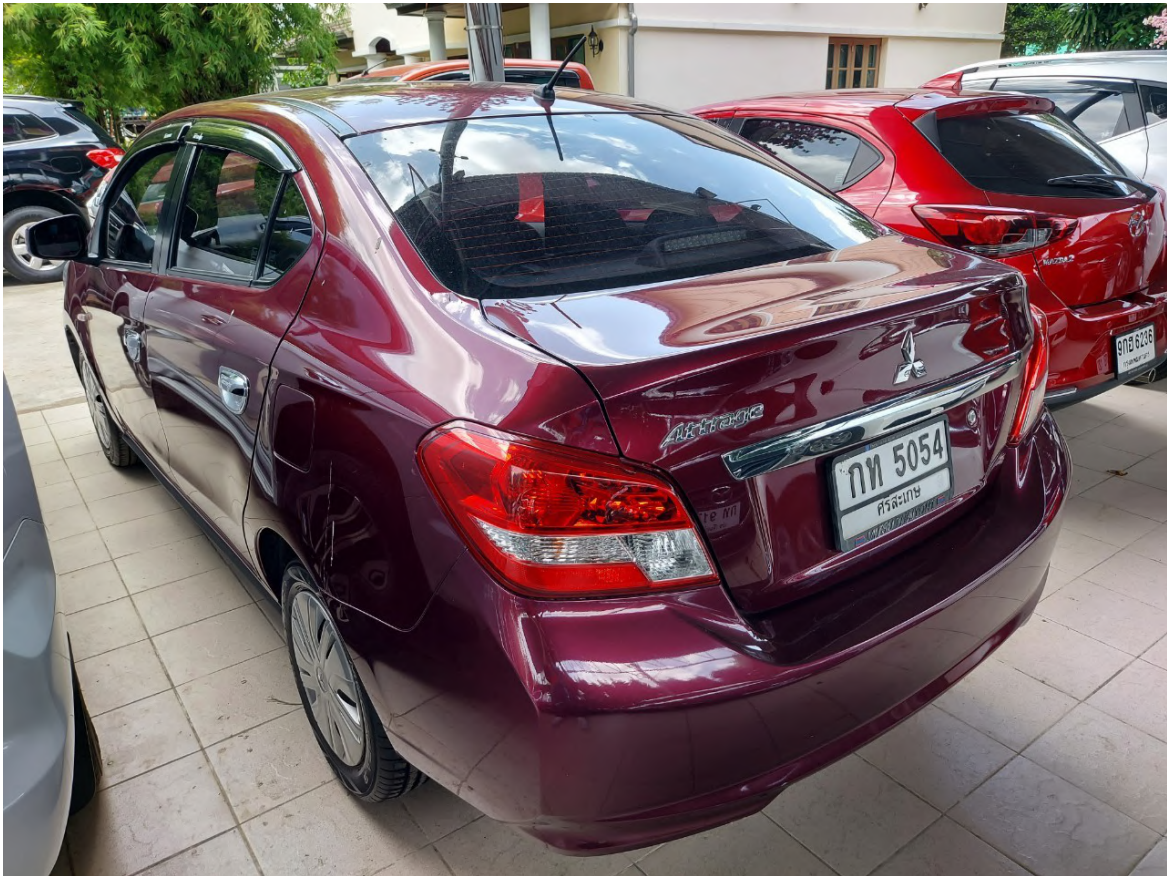
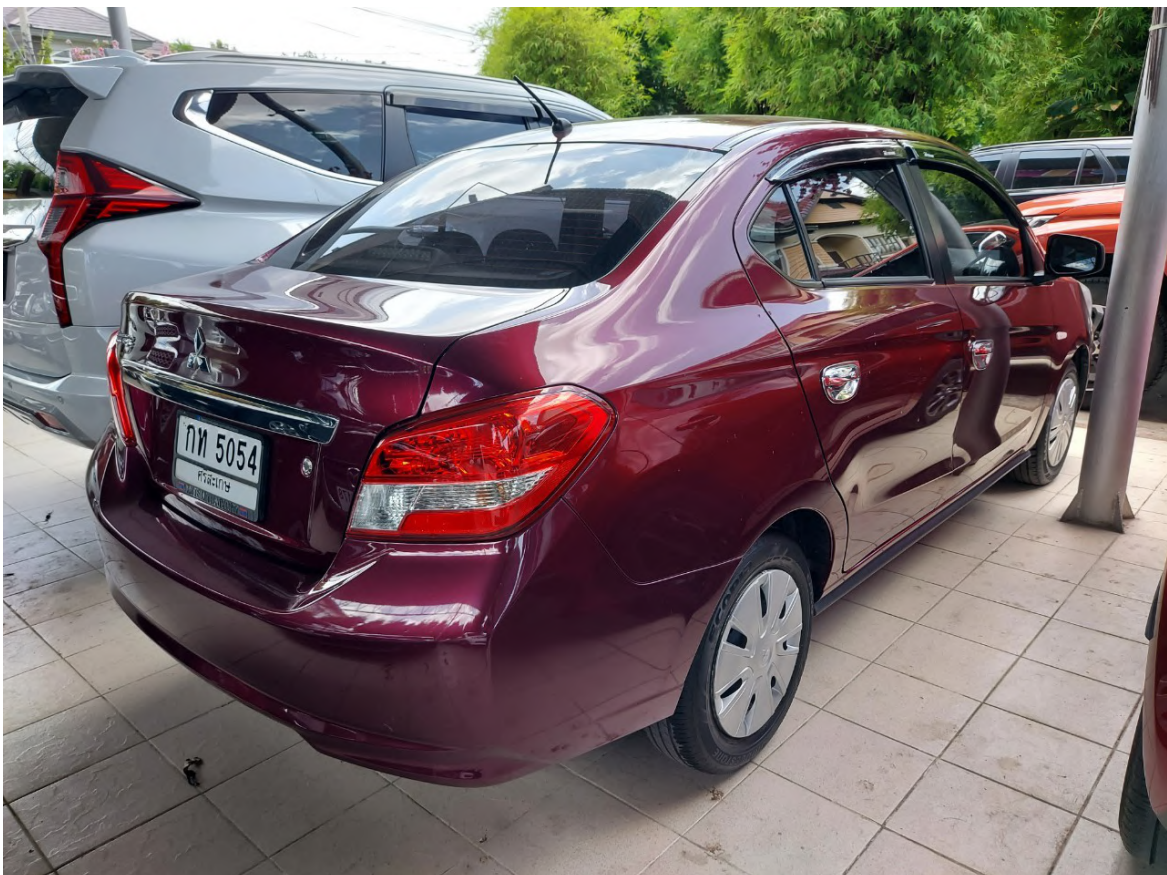
### ภาพภายนอก

รถสภาพดี โครงสร้างไม่เคยเกิดอุบัติเหตุ ไม่เคยจมน้ำและไฟไหม้

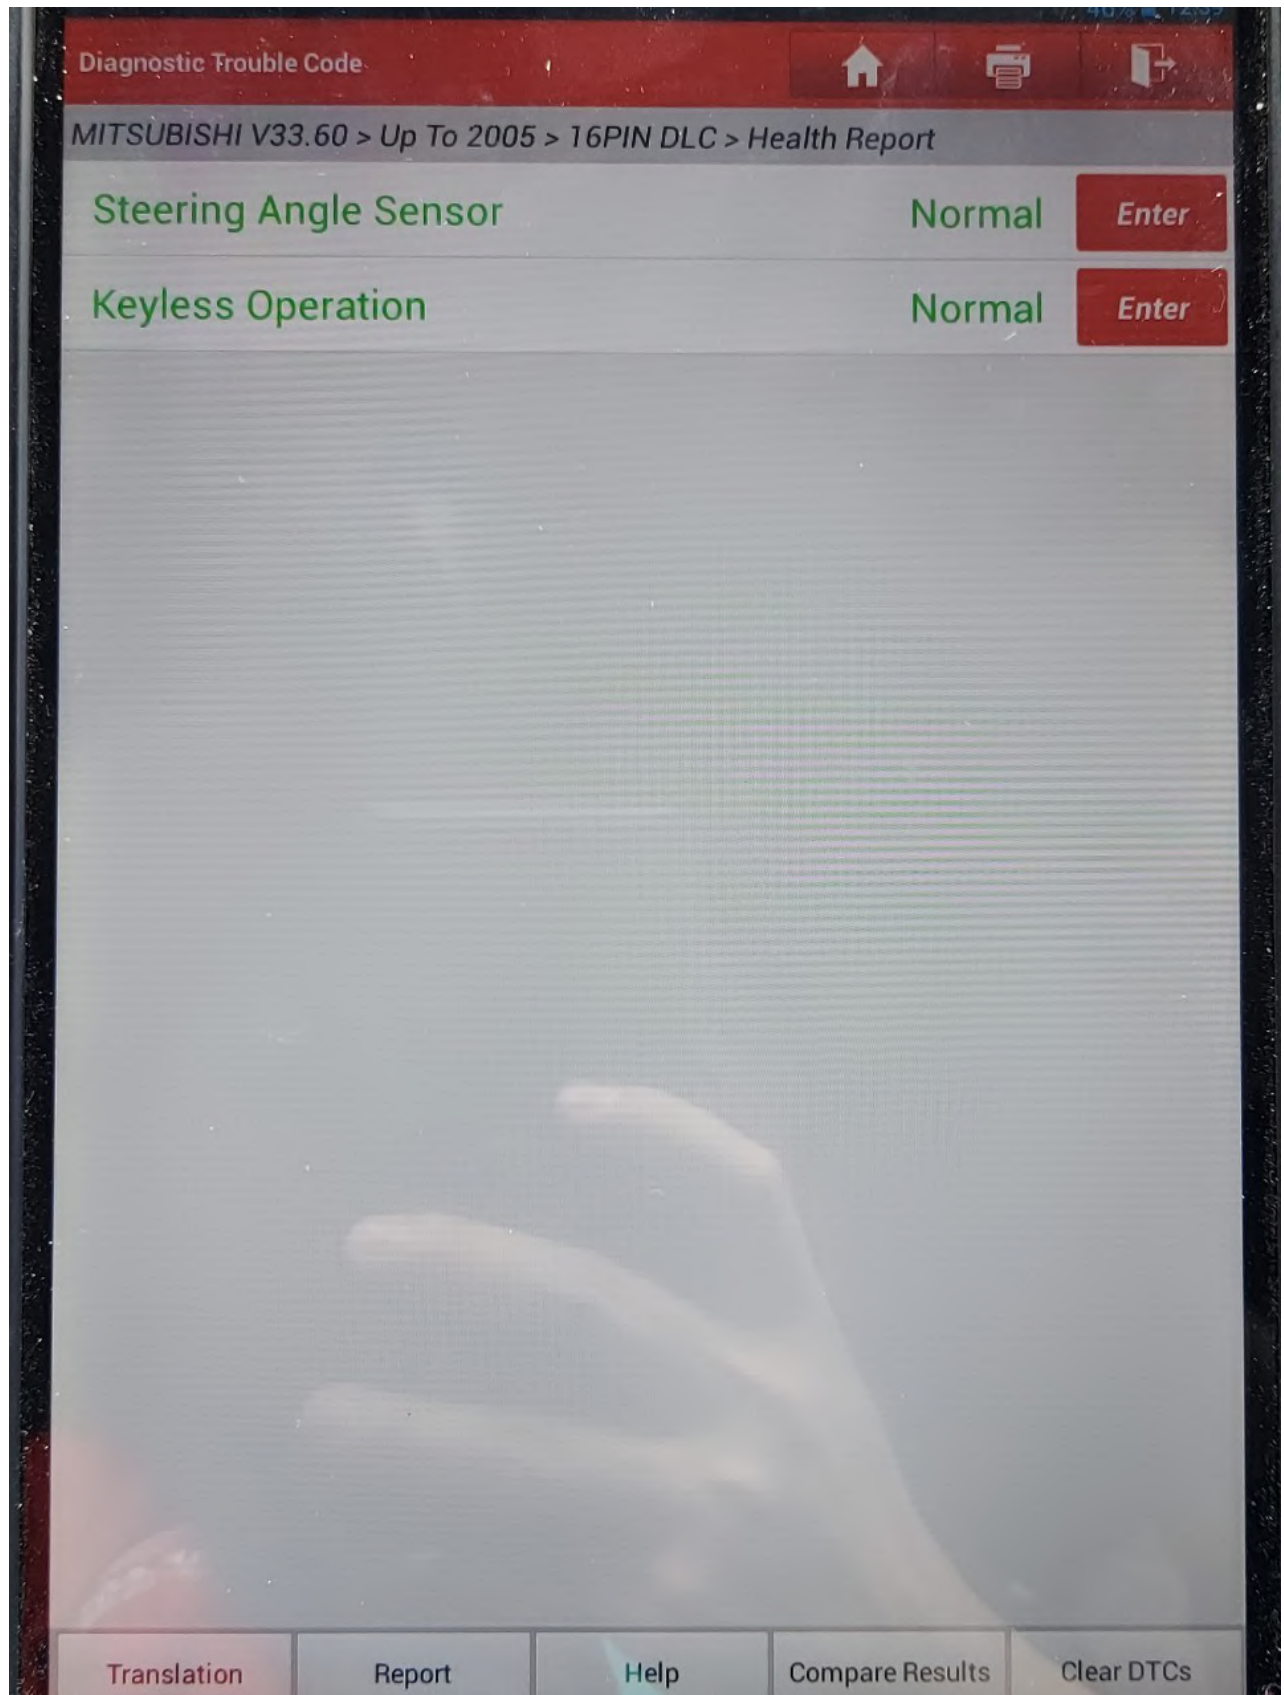
ภาพ OBD

1.5 การวินิจฉัยผ่านทาง OBD On-Board Diagnostics (OBD)

ดี (Good)
