1023/0249-115

Honda CR-V 2.4 EL 4WD

Apr 29, 2024

Vehicle Inspection Report

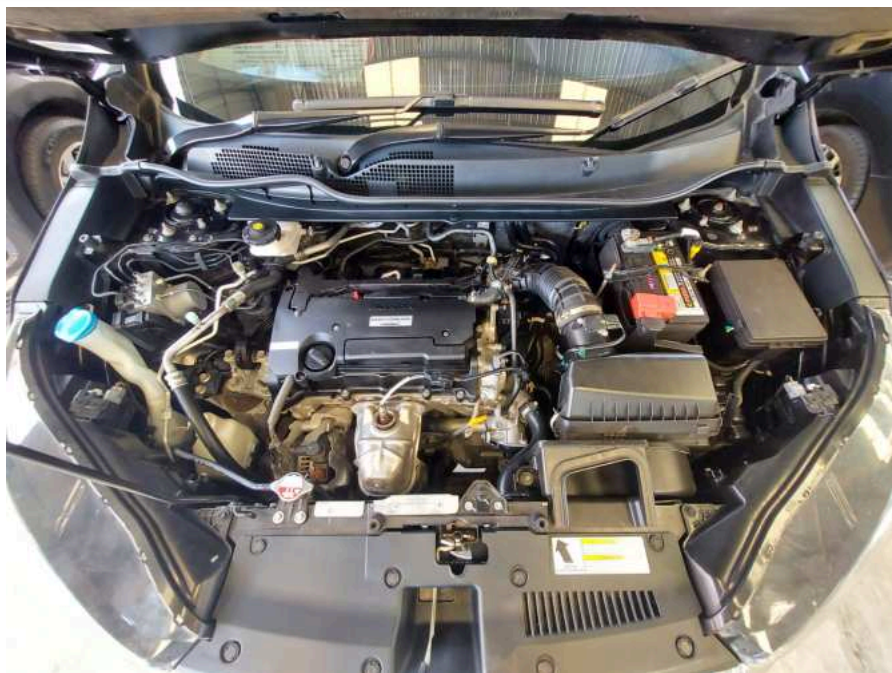
ภาพห้องเครื่อง

Voltage	13.52	V
Rating	420	CCA
Current	203	CCA
Internal resistance	13.74	mΩ
State of Charge	100	%
State of Health	27	%
Status	REPLACE

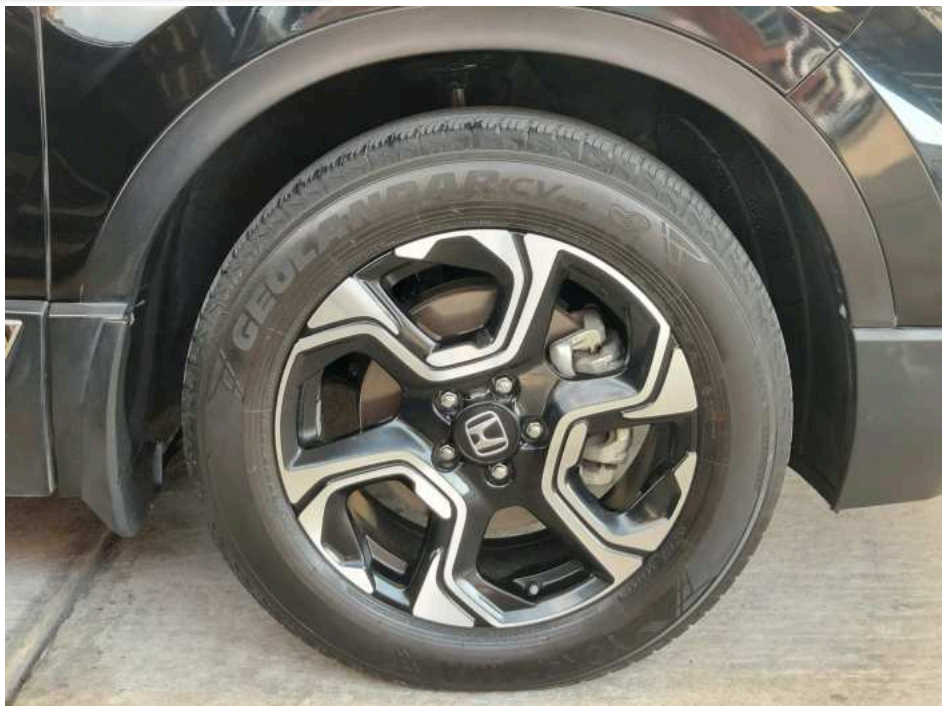
ขอบยาง ล้อ

17/21
