Vehicle Inspection Report

สรุปผลการตรวจสอบ (Inspection Summary)

ยี่ห้อ/รุ่น (Brand/Model): TOYOTA FORTUNER 3.0 TRD SPORTIVO AT 4WD	วันที่ตรวจสอบรถยนต์ (Date of Inspection): 28-11-62
หมายเลขตัวถัง (VIN): MR0YZ59G300095287	เลขคำขอบริการ (Job No.): IO19/0078-001
หมายเลขเครื่องยนต์ (Engine No.): 1KD 6487331	Vehicle Picture:  
ปีที่ผลิต (Build Date): 2010	
สีรถ (Color): ขาว	
ระยะการใช้งาน (Mileage): 132,230 กม.	
หมายเลขทะเบียน (No. Plate): ภูเก็ต 9308	
วันครบกำหนดชำระภาษี (Registration Expiry): 10 มี.ค.63	
ชื่อลูกค้า (Customer Name): SURE AUTO CAR	
ที่อยู่ (Address): รามอินทรา-สุขาภิบาล5	
โทรศัพท์ (Tel): 061-782-9964	
สถานที่ตรวจสอบรถ (Inspection Place): SURE AUTO CAR

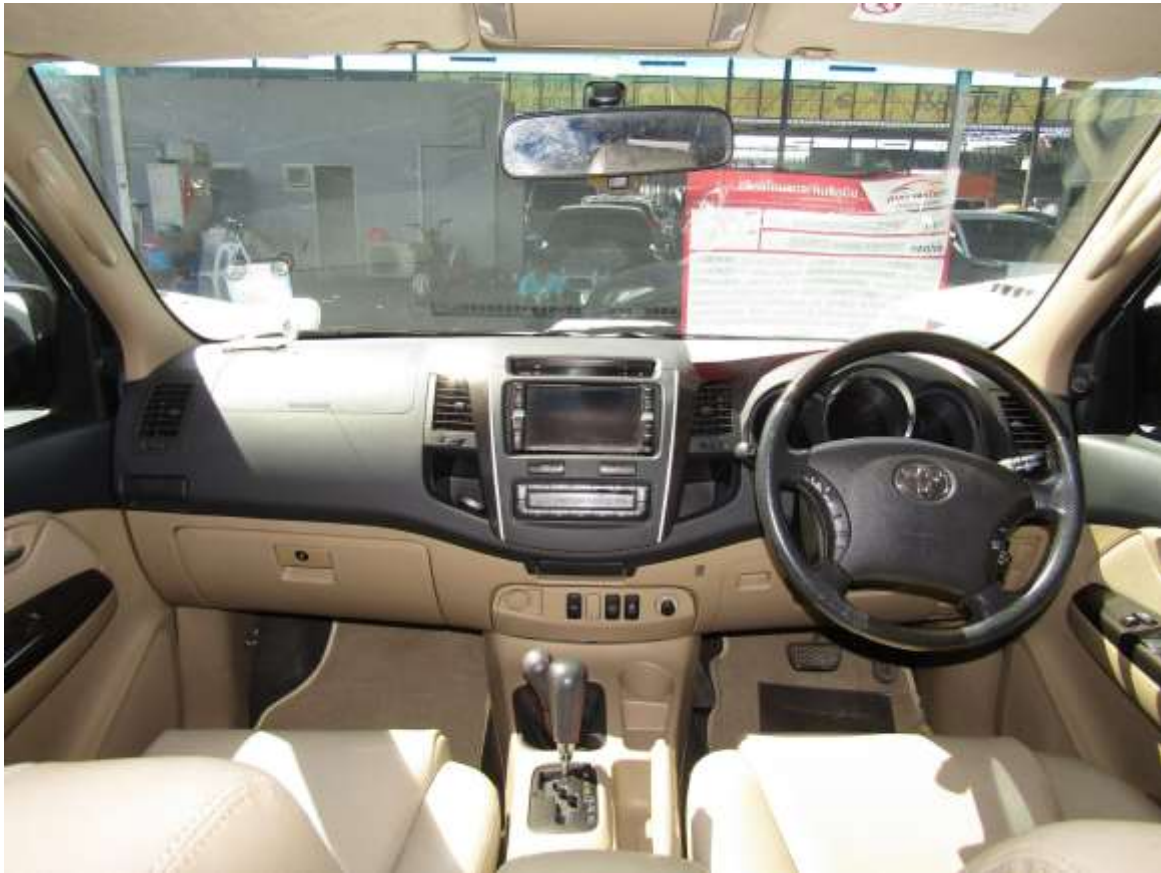
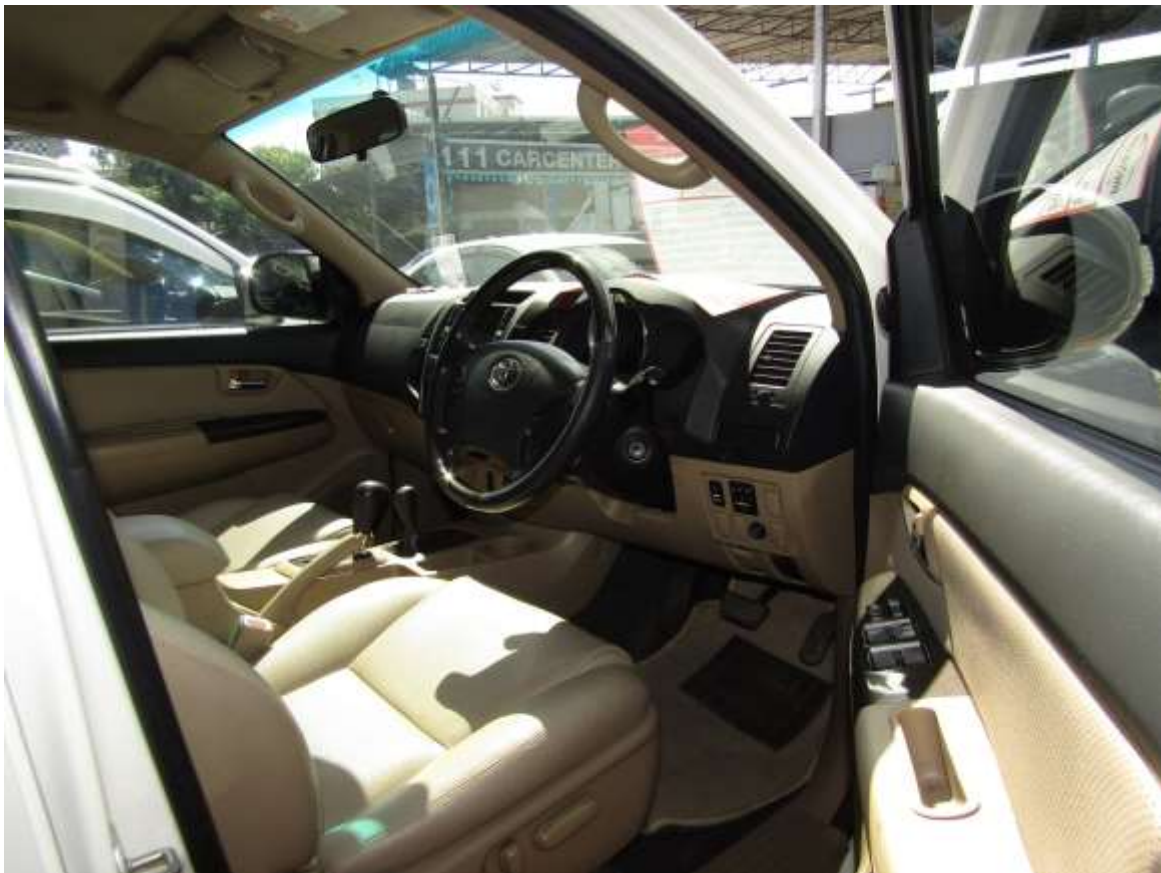
ภาพภายในด้านหน้า หลัง และ จุดบกพร่อง - Interior Visual Details (Front, Rear and/or Defect):

ที่นั่ง สภาพ Seat Appearance	สภาพตามอายุการใช้งาน
	การทำงาน การปรับ และการล็อค เบาะ Seat Adjust functional	ทำงานได้ดี
	สภาพ รางใต้เบาะ Seat slide adjust rail	สภาพตามอายุการใช้งาน
	เข็มขัดนิรภัย Seat Belts	สภาพตามอายุการใช้งาน
	อื่นๆเพิ่มเติม Others	N/A

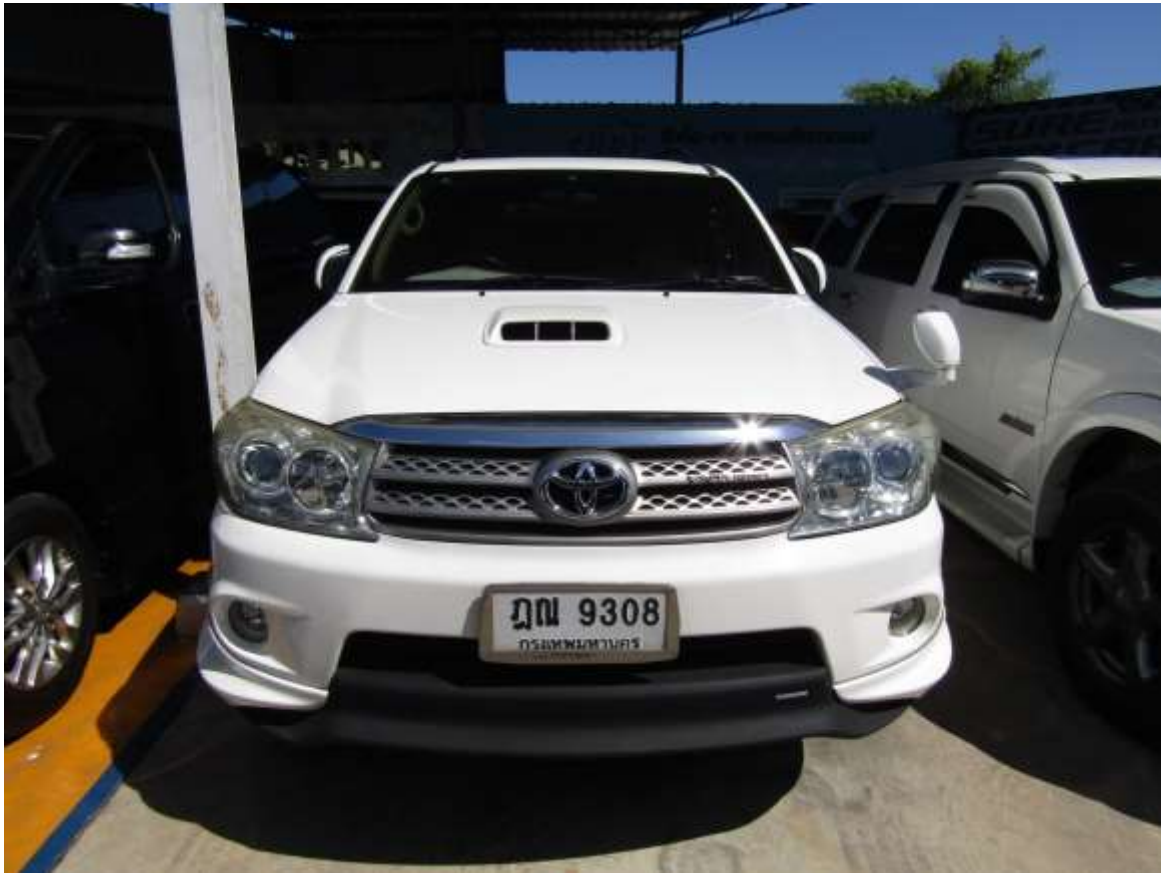
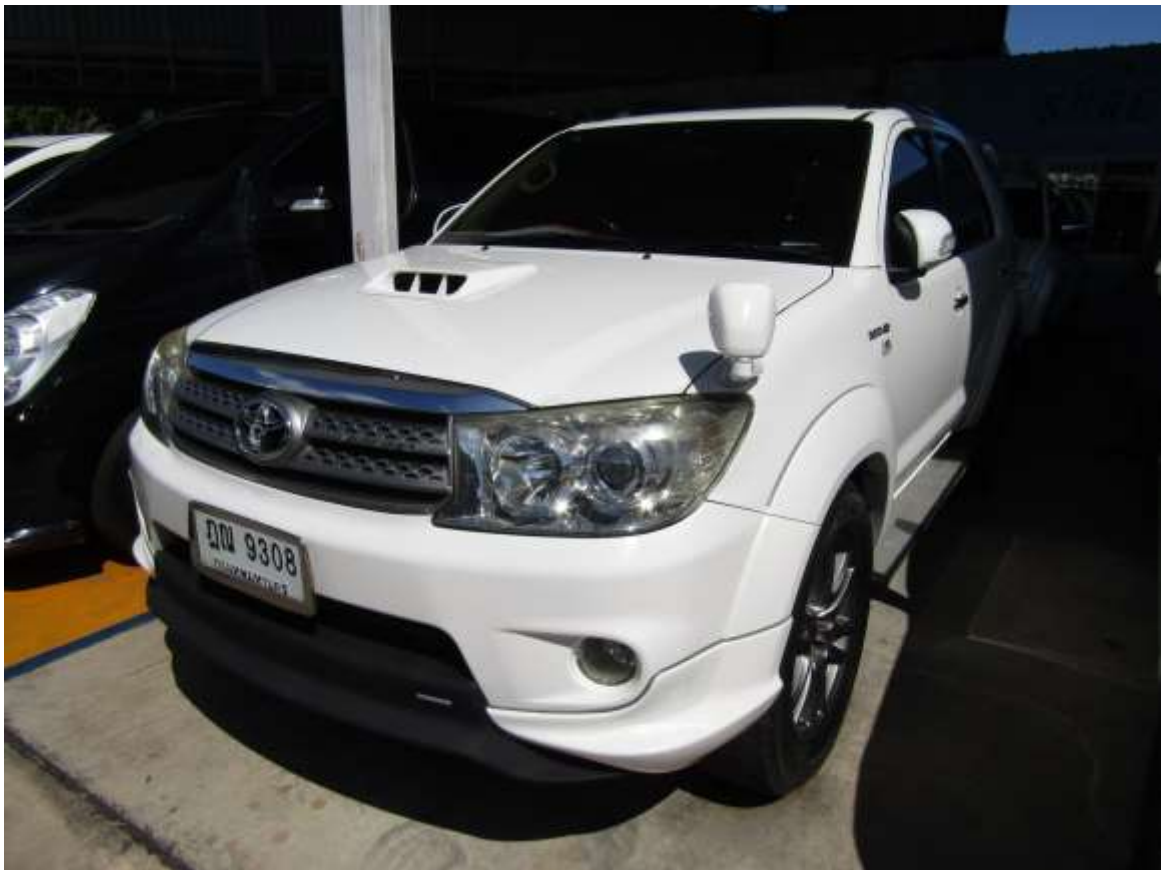
ภาพภายนอก - Exterior Visual Details:

กันชนหน้า Front Bumper	สภาพดี
 	คาน รับกันชนหน้า (ขวา) Front Side Member (Right) Appearance	สภาพดี
 	คาน รับกันชนหน้า (ซ้าย) Front Side Member (Left) Appearance	สภาพดี
 	ฝากระโปรงหน้ารถ Bonnet	สภาพดี
 	กระจกบังลมหน้า Windshield	สภาพดี
 	หลังคา Roof	สภาพดี
 	สภาพ และการทำงาน หลังคาชั้นรูป หลังคาเปิดประทุน Sunroof/Convertible functional and appearance	N/A
 	แก้มบังโคลนหน้าขวา Front Right Wing	สภาพดี
 	ประตูหน้าขวา Front Right Door	สภาพดี
 	ประตูหลังขวา Rear Right Door	สภาพดี
 	ประตูเลื่อนด้านขวา Sliding Right Door	N/A
 	แก้มบังโคลนหลังขวา Rear Right Wing	สภาพดี
 	บันไดขายน้าด้านขวา Right Rocker Panel	สภาพดี
 	แก้มบังโคลนหน้าซ้าย Front Right Wing	สภาพดี

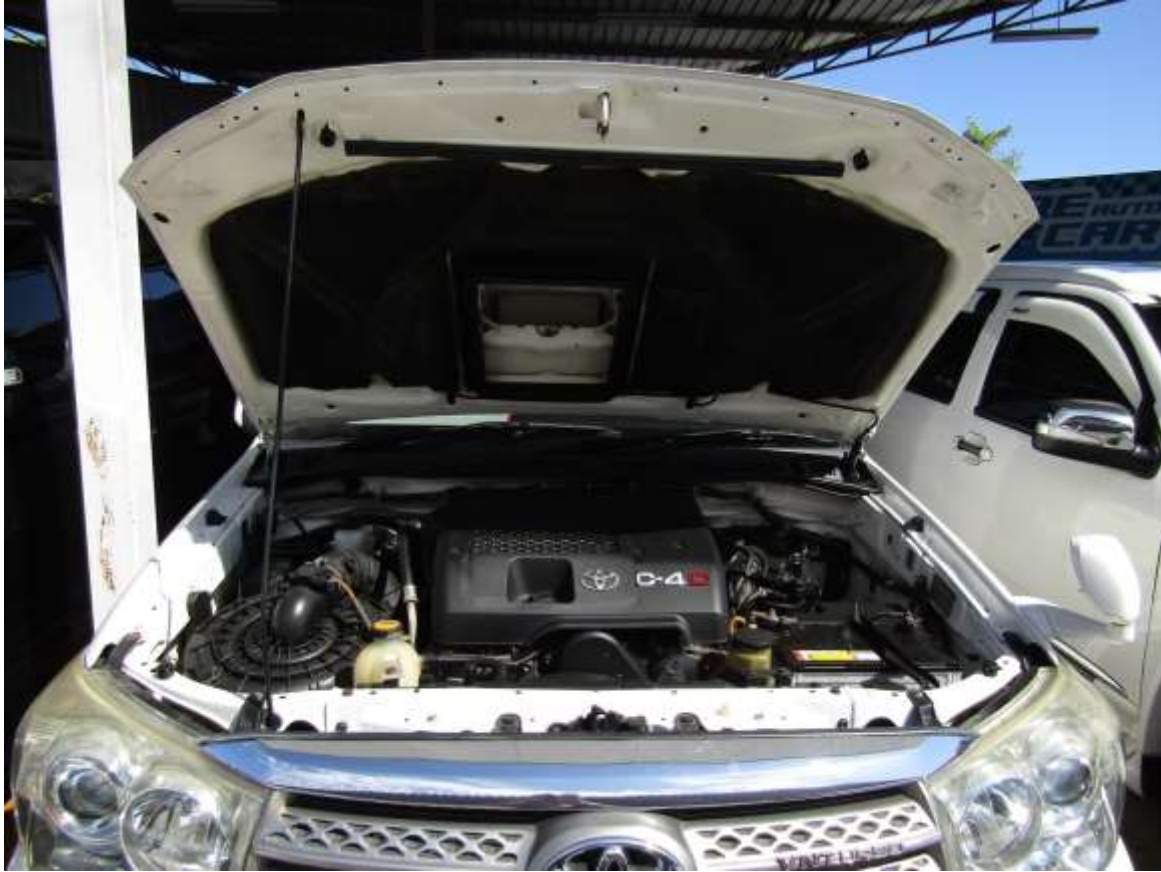
ภาพห้องเครื่อง - Engine Bay Visual Details:

การทดสอบ แบตเตอรี่ Battery Test	Battery Test		Charging System Test at 2000 rpm	
	Voltage	12.71	V	Voltage	13.89 V
	Rating	690	CCA	Status	Normal
	Current	507	CCA	Start System Test	
	Internal resistance	5.33	mΩ	Start Voltage	8.94 V
	State of Charge	91	%	Status	Normal
	State of Health	52	%	Max. Load Test at 2000 rpm	
	Status	Caution		Max. Load	13.78 V
	Test Date	28.11.62		Voltage	
				Status	Normal
