I024/0216-39

BMW 530e 2.0 M Sport

Nov 1, 2024

Vehicle Inspection Report

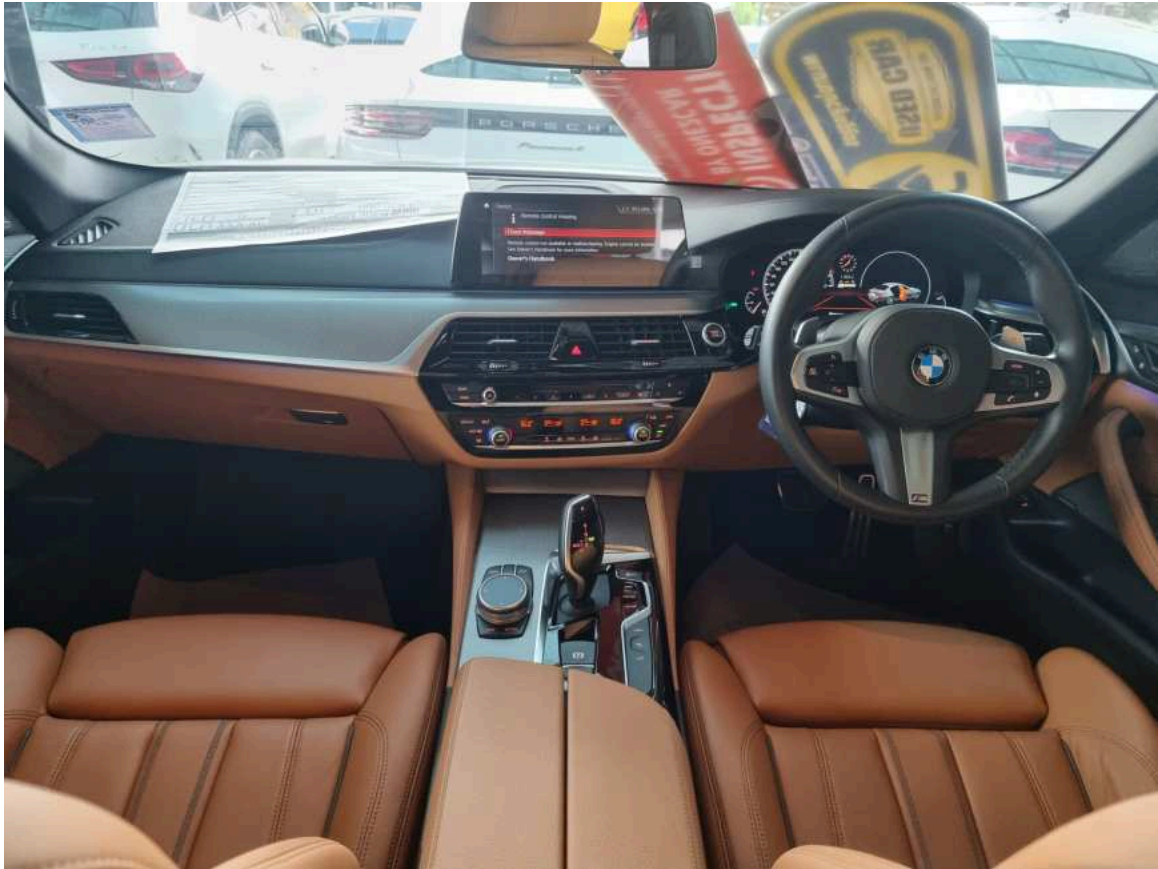
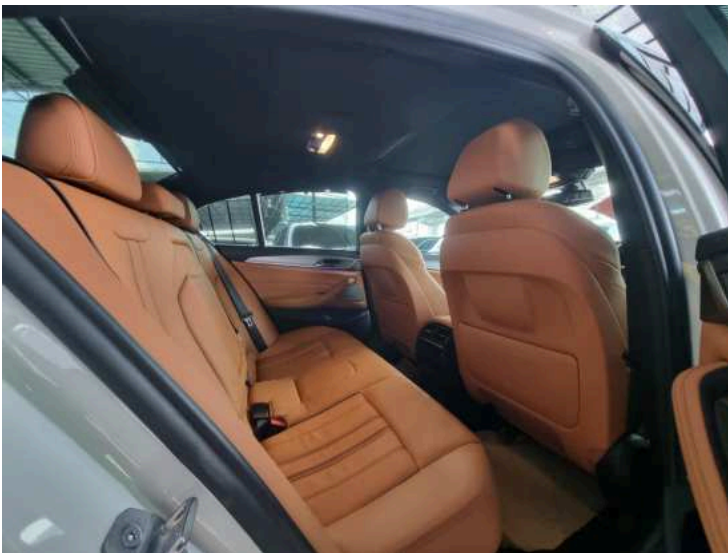
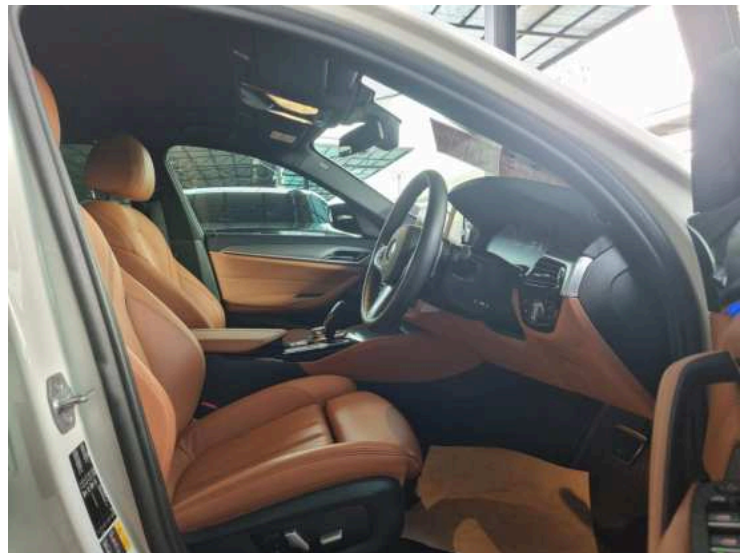
ภาพภายใน

ประเมินสภาพรวม: ผ่าน
อุปกรณ์หลัก/อุปกรณ์เสริมขณะขับที่:

- ✓ ระบบปรับอากาศ [ผ่าน]
- ✓ ไฟส่องสว่าง [ผ่าน]
- ✓ ไฟเลี้ยว/ไฟฉุกเฉิน [ผ่าน]
- ✓ หน้าปัดและมาตรวัด [ผ่าน]
- ✓ เข็มชี้ดัดนรภัย [ผ่าน]
- ✓ แตร [ผ่าน]
- ✓ เครื่องเล่นเพลง [ผ่าน]
- ✓ ระบบปัดน้ำฝน [ผ่าน]
- ✓ เบาะนั่งยึดแน่น [ผ่าน]
- ✓ กระจกไฟฟ้า [ผ่าน]

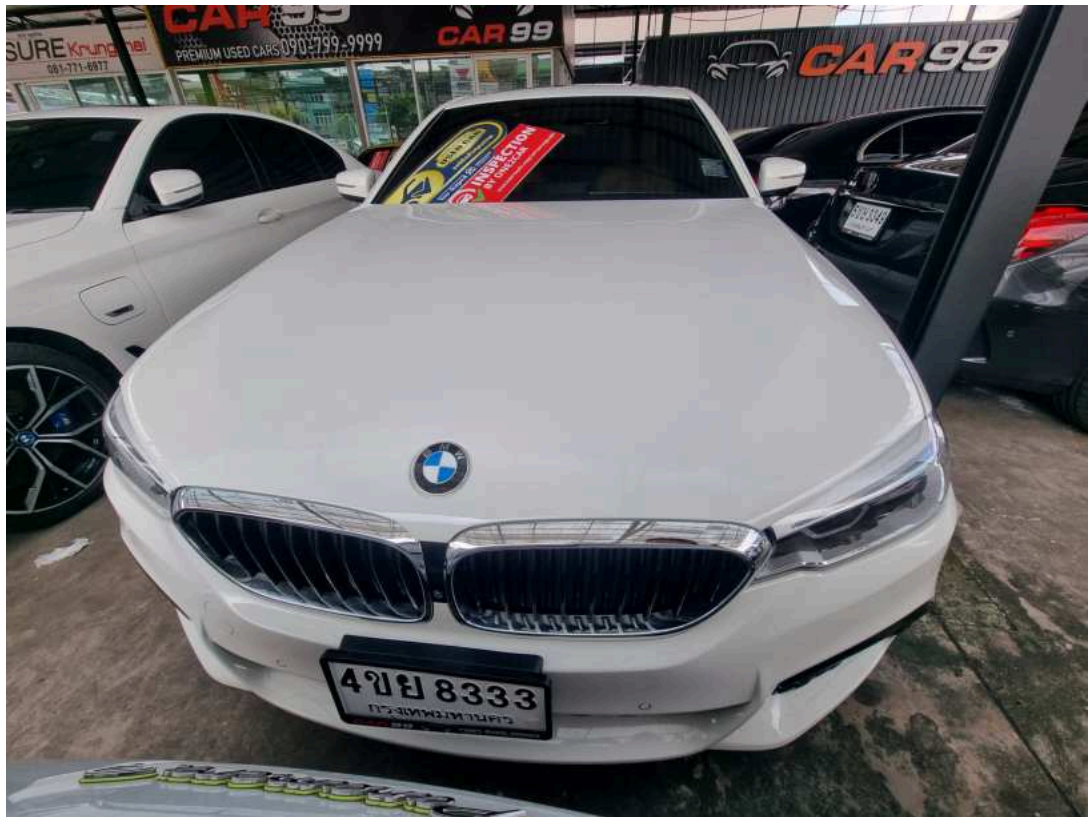
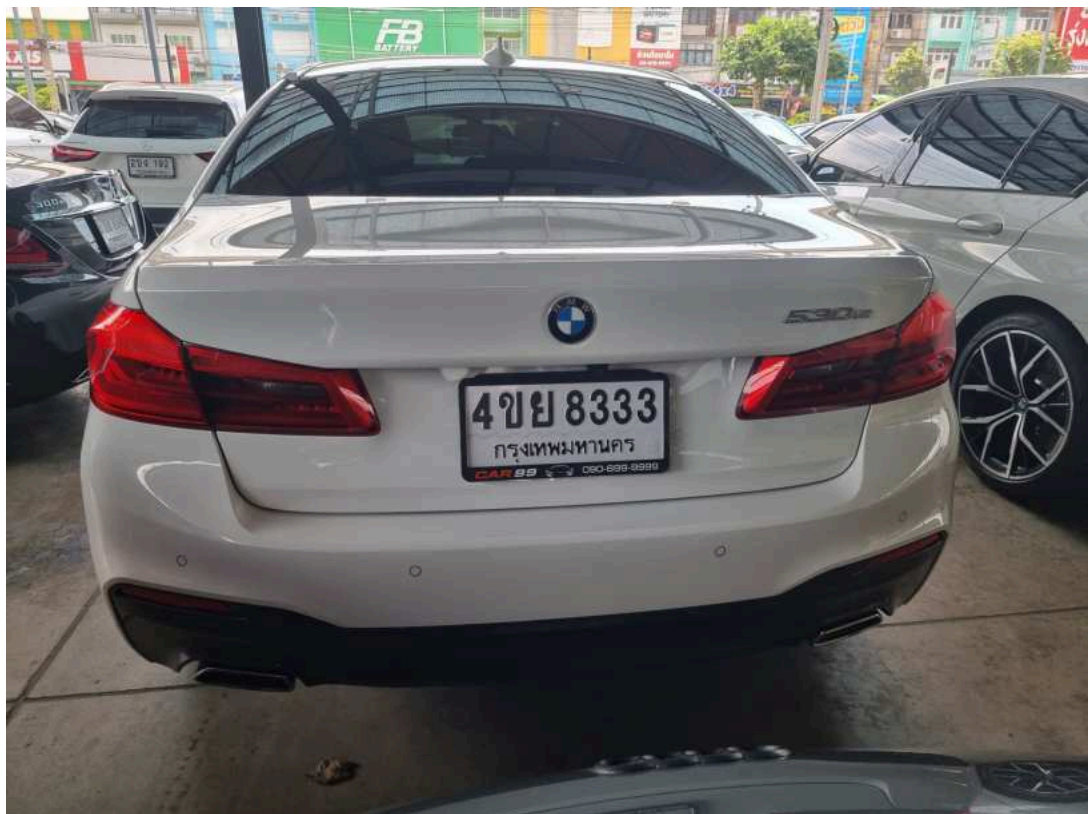
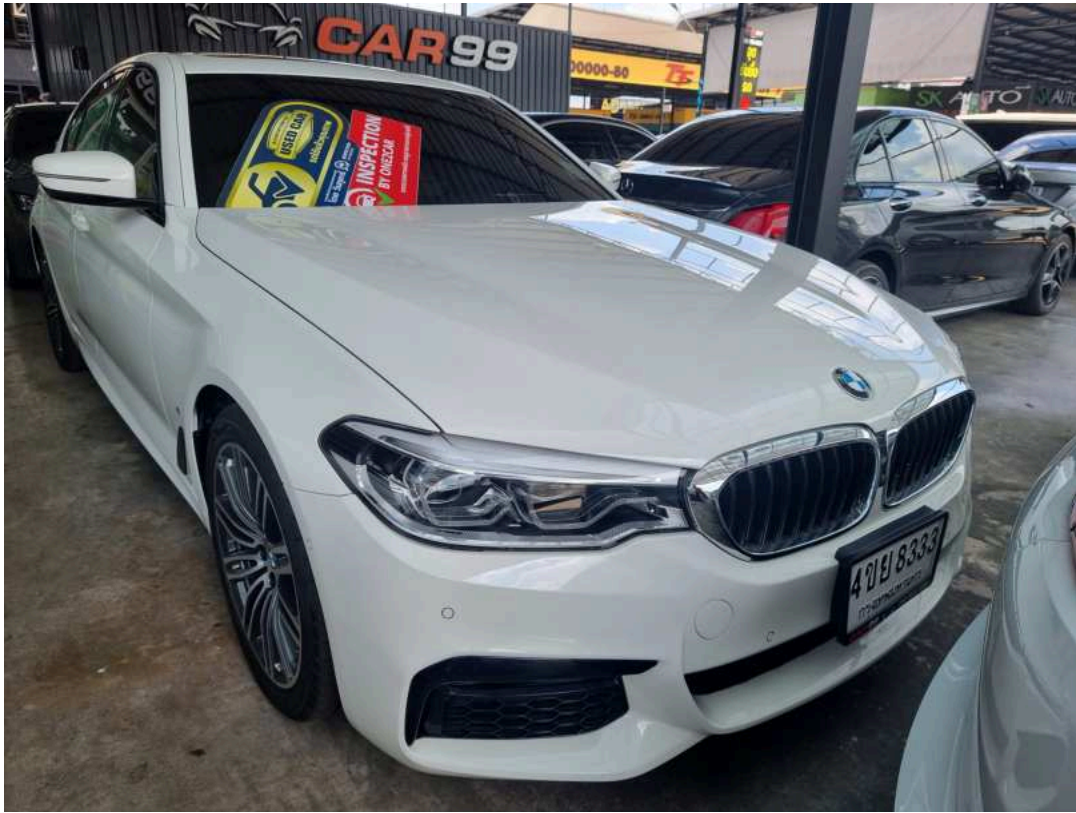
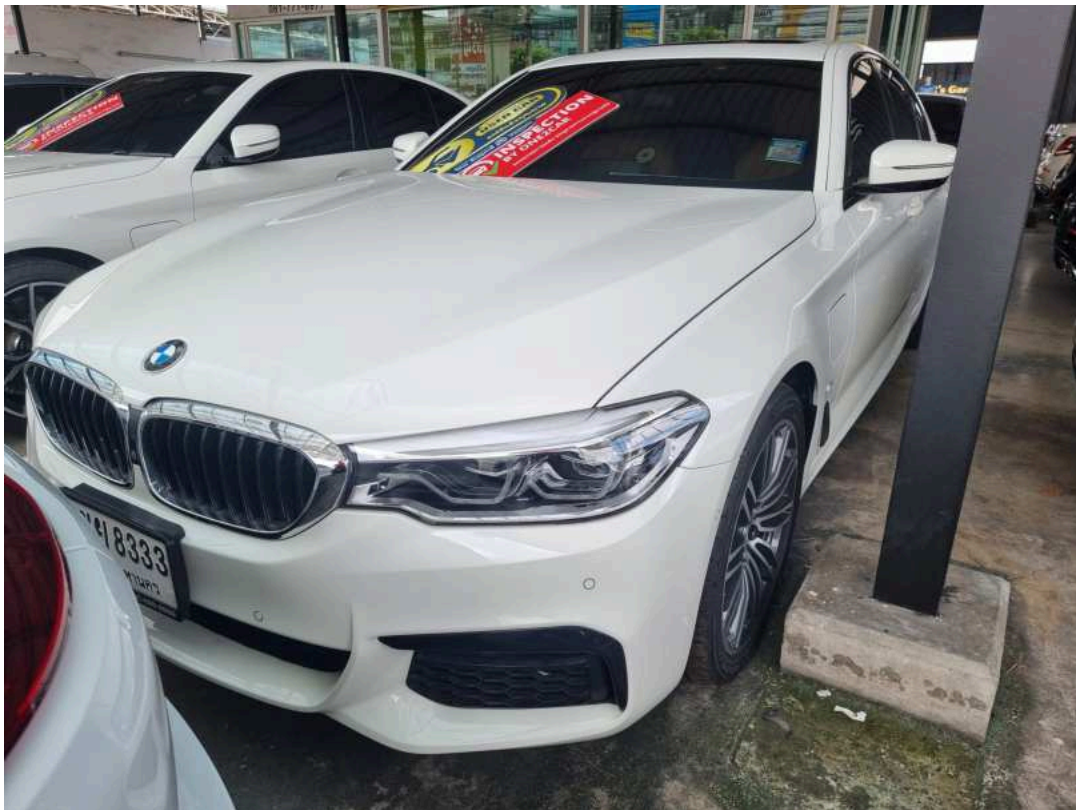
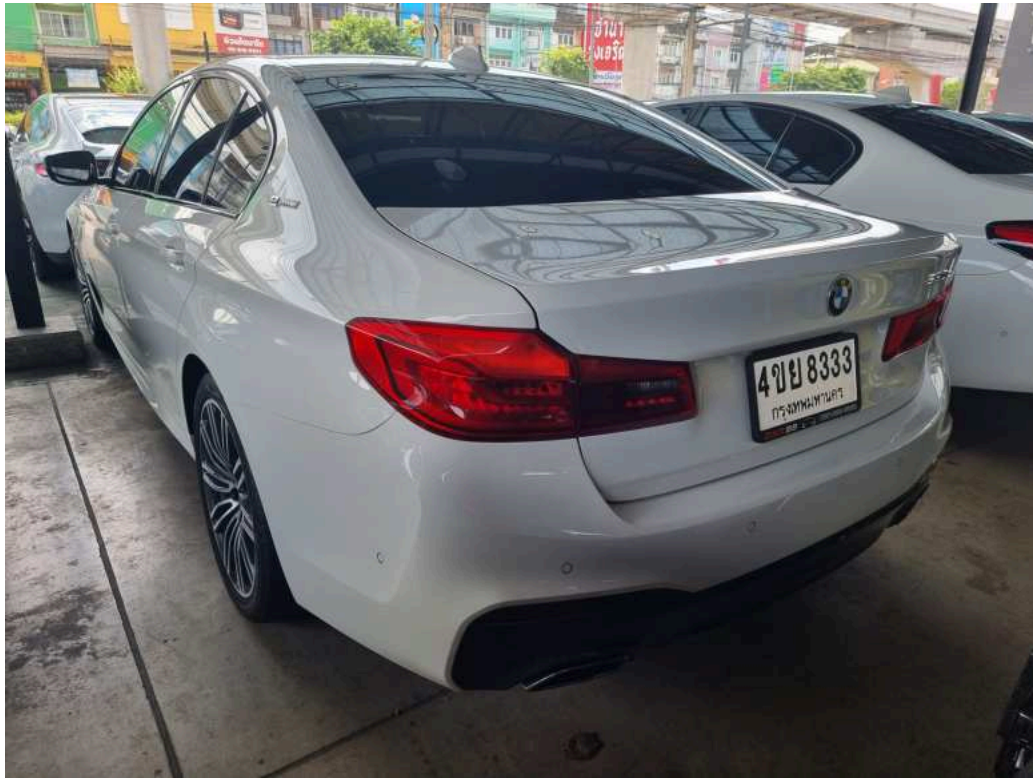
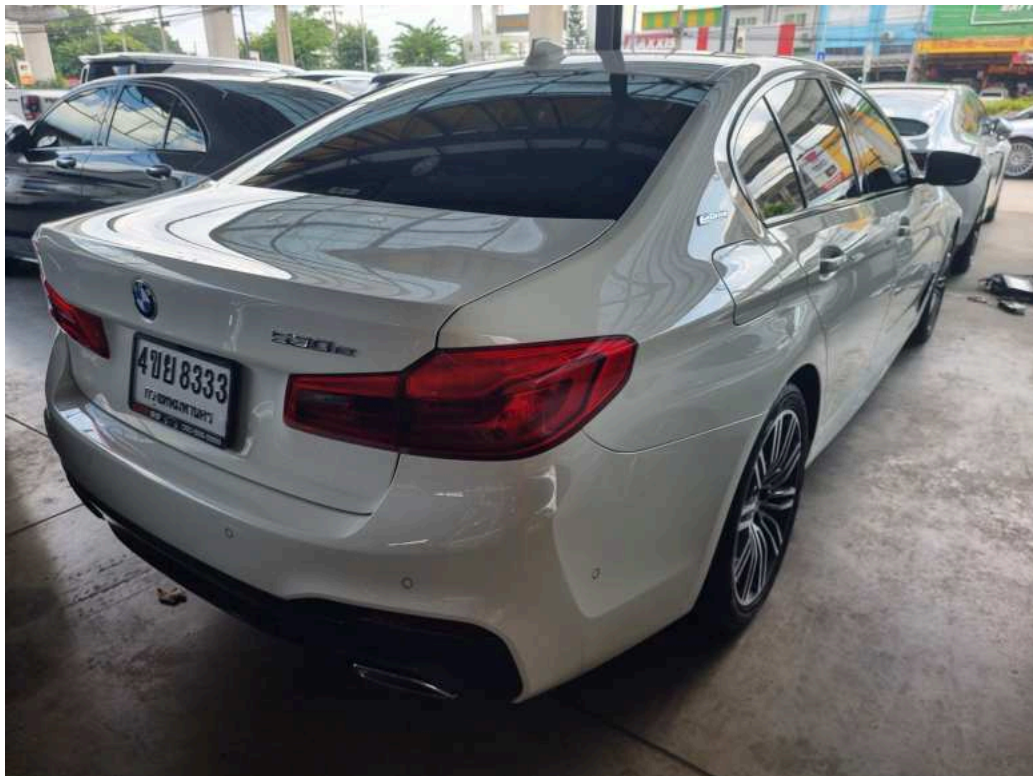
ภาพภายนอก

ประเมินสภาพรวม: ผ่าน
รายการที่รอการแก้ไข: ไม่พบรายการแก้ไข
ชิ้นส่วนประกอบตัวถังรถ

- ✓ แผ่นเพลทเลขตัวถังมองเห็นได้ชัดเจน
- ✓ ชิ้นส่วนประกอบตัวถังรถ ผ่านการวัดค่าความหนาของสีแล้ว
- ✓ สีรถตรงตามเสาเอกเสาจตทะเบียน

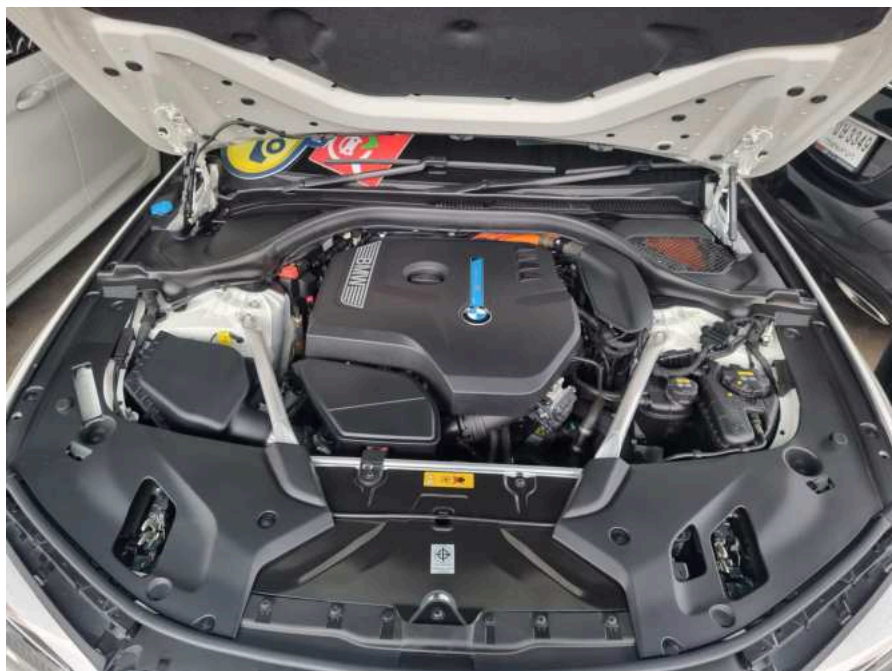
ภาพห้องเครื่อง

4.20 แบตเตอรี่ไม่รั่ว และชุดยึด ไม่มีสนิม
 No any leak on battery and no corrosion on battery support bracket

ดี (Good)

Voltage	12.39	V
Rating	700	CCA
Current	657	CCA
Internal resistance	4.11	mΩ
State of Charge	59	%
State of Health	83	%
Status	GREAT

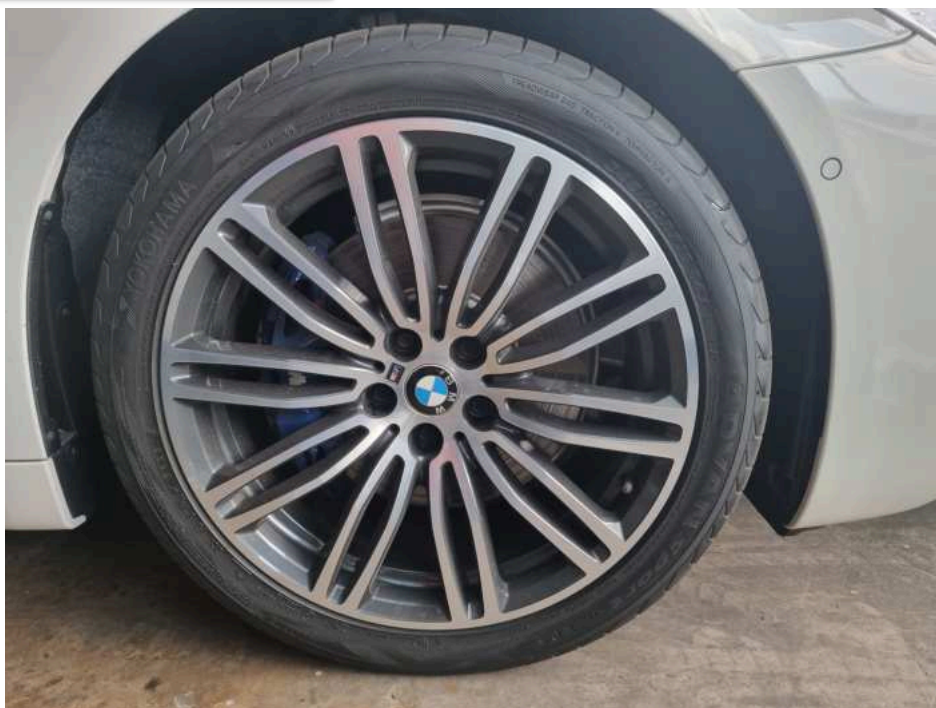
ขอบยาง ล้อ

รายการตรวจ 8 รายการ	สถานะ
5.1 สภาพยางรถยนต์, สัปดาห์/ปี ผลิต Tires Appearance, Year	ดี (Good)
5.2 สภาพล้อ, ฝาครอบล้อ Wheel Rims Appearance	ดี (Good)
5.3 ล้อและยางอะไหล่ Spare Tire & Rim	ดี (Good)
5.4 คาลิเปอร์เบรก และท่อน้ำมัน Brake Hose Callipers & Pipes	ดี (Good)
5.5 ผ้าดิสเบรก (หน้า/หลัง) Brake Pads (Front/Rear)	ดี (Good)
5.6 จานดิสเบรก (หน้า/หลัง) Brake Discs (Front/Rear)	ดี (Good)
5.7 ทรัมเบรกล้อหลัง Brakes and Drums any No Leakage	ดี (Good)
5.8 การทำงานของเบรกมือ Park Brake function	ดี (Good)

39/23

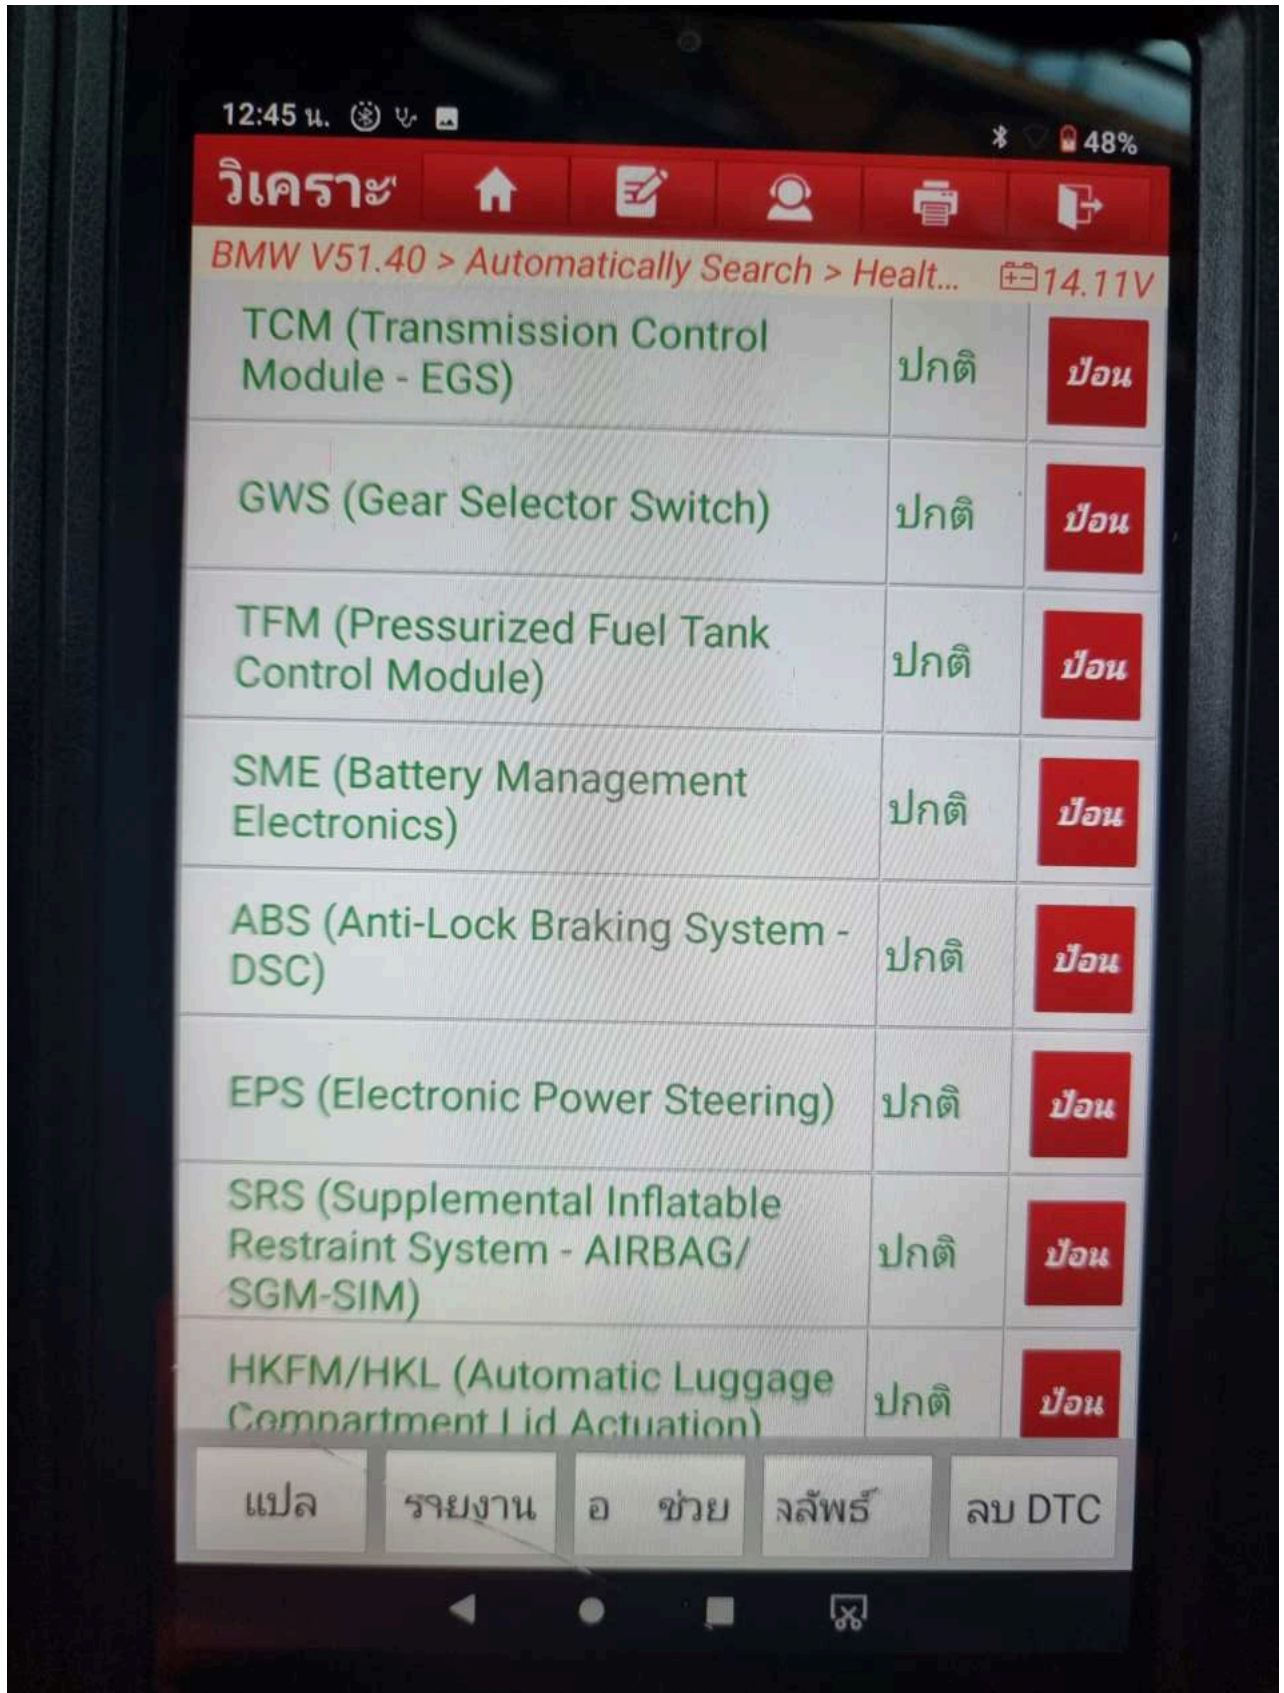
ภาพ OBD

2.17 ตรวจสอบพฤติกรรมรถ, ความเร็ว และเครื่องยนต์
OBD II On-Board Diagnostics (OBD)

ดี (Good)
