Vehicle Inspection Report

สรุปผลการตรวจสอบ (Inspection Summary)

ยี่ห้อ/รุ่น (Make/Model): HONDA CIVIC FB	วันที่ตรวจสอบรถยนต์(Date of Inspection): 07.03.61
เลขตัวถัง (VIN): MRHFR2630CP204802	เลขคำขอบริการ (Job No.) : I018/027-045
เลขเครื่องยนต์ (Engine No.): R18Z11220592	<p>Vehicle Picture:</p>

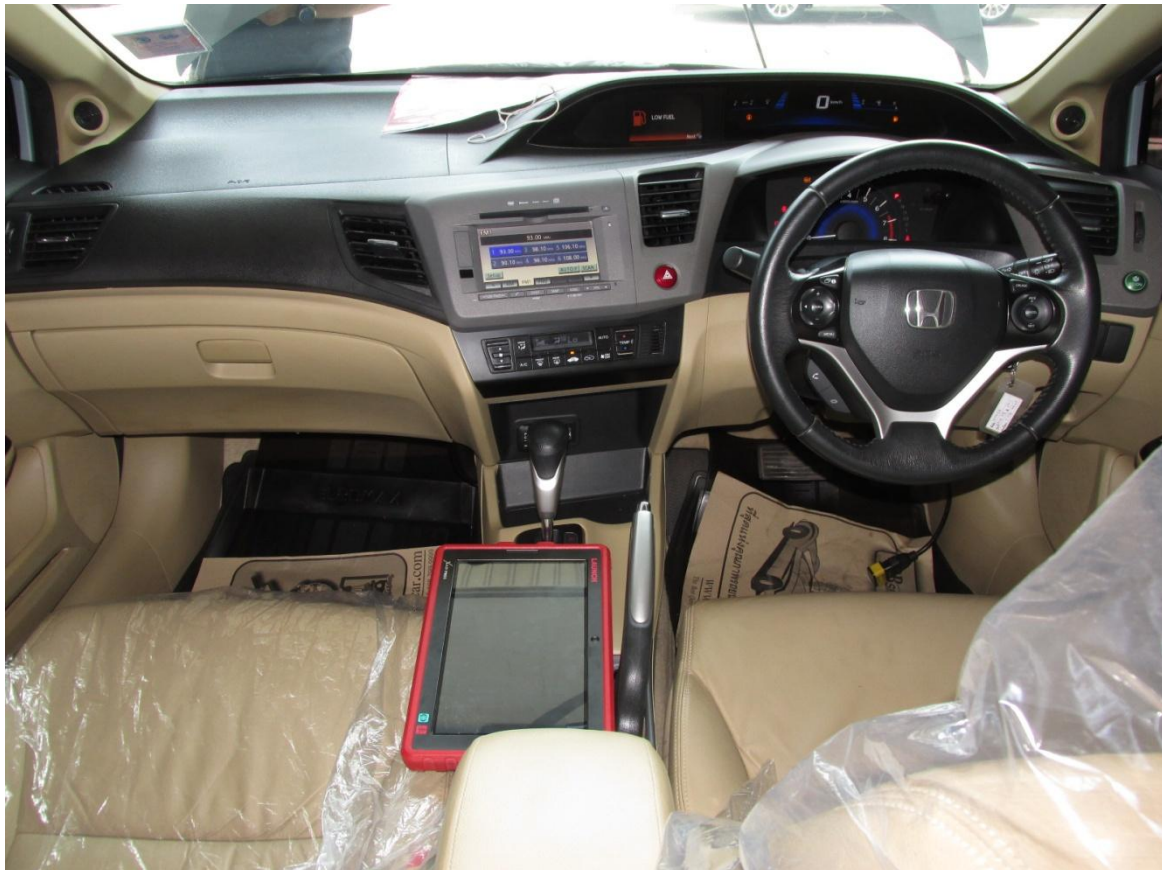
ภาพภายในด้านหน้า หลัง และ จุดบกพร่อง - Interior Visual Details (Front, Rear and/or Defect):

ที่นั่ง สภาพ Seat Appearance	สภาพดีตามอายุการใช้งาน
	การทำงาน การปรับ และการล็อกเบาะ Seat Adjust functional	ทำงานได้ดี
	สภาพ รางได้เบาะ Seat slide adjust rail	สภาพดีตามอายุการใช้งาน
	เข็มขัดนิรภัย Seat Belts	สภาพดีตามอายุการใช้งาน
	แผงคอนโซล Other Trims	สภาพดีตามอายุการใช้งาน
	เครื่องเสียงภายในรถ Radio/ Multiplayer	เปิด-ปิด ปกติ
	ลำโพง Speaker working	ทำงานปกติ
	ไล่ฝ้ากระจกหลัง Rear Window Demister	สภาพดีไม่พบรอยขาด
	อุปกรณ์ทำความเย็นและความร้อน Air Condition/Heater	แอร์เย็น ทำงานปกติ
	ชุดปัดน้ำฝน และระบบฉีดน้ำ Washers & Wipers	ทำงานปกติ
	แตร Horn	ทำงานปกติ
	บานพับและกลอนประตู Doors, Locks & Hinges	สภาพดีเหมาะสมกับอายุการใช้งาน
	การเปิดประตูจากด้านใน Door Handle (inside)	ทำงานได้ดี
	สภาพยางขอบประตู Weather Strip	สภาพดีเหมาะสมกับอายุการใช้งาน
	การทำงานของกระจก Window Operation	ทำงานเปิด-ปิด ปกติ

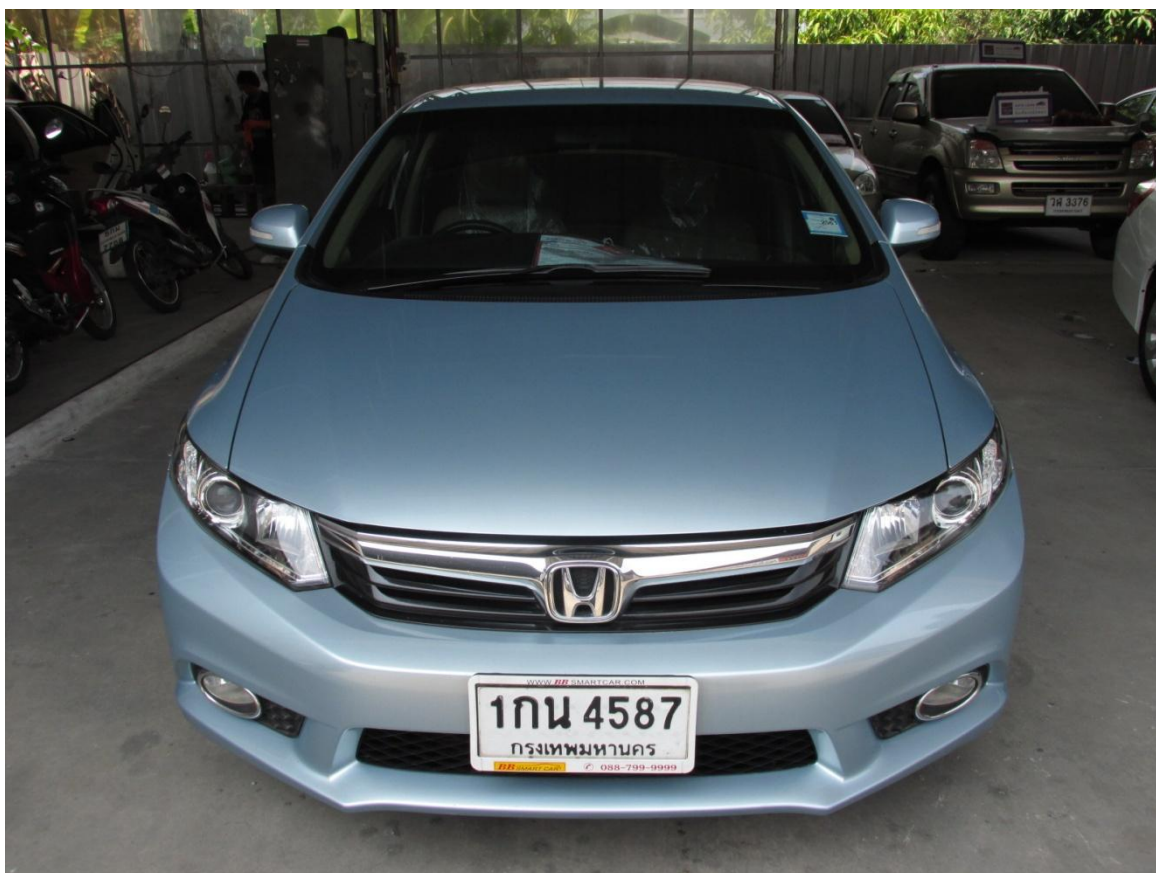
ภาพภายนอก - Exterior Visual Details:

กันชนหน้า Front Bumper	สภาพดี
	คาน รับกันชนหน้า (ขวา) Front Side Member (Right) Appearance	สภาพดี
	คาน รับกันชนหน้า (ซ้าย) Front Side Member (Left) Appearance	สภาพดี
	กระจังหน้ารถ Front Grill	สภาพดี
	ชุดคานหน้ารับหม้อน้ำ Radiator Core Support	สภาพดี
	ฝากระโปรงหน้ารถ Bonnet	สภาพดี
	ฝาห้องเครื่องด้านหน้า Cowl Panel Fire Wall	สภาพดี
	กระจกหน้า Windshield	สภาพดี
	หลังคา Roof	สภาพดี
	สภาพ และการทำงาน หลังคาชั้นรูป หลังคาเปิดประทุน Sunroof/Convertible functional and appearance	N/A
	แก้มหน้าขวา Front Right Wing	สภาพดี
	ประตูหน้าขวา Front Right Door	สภาพดี
	กระจกมองข้างขวา Right Rear Mirror	สภาพดี
	ประตูหลังขวา Rear Right Door	สภาพดี

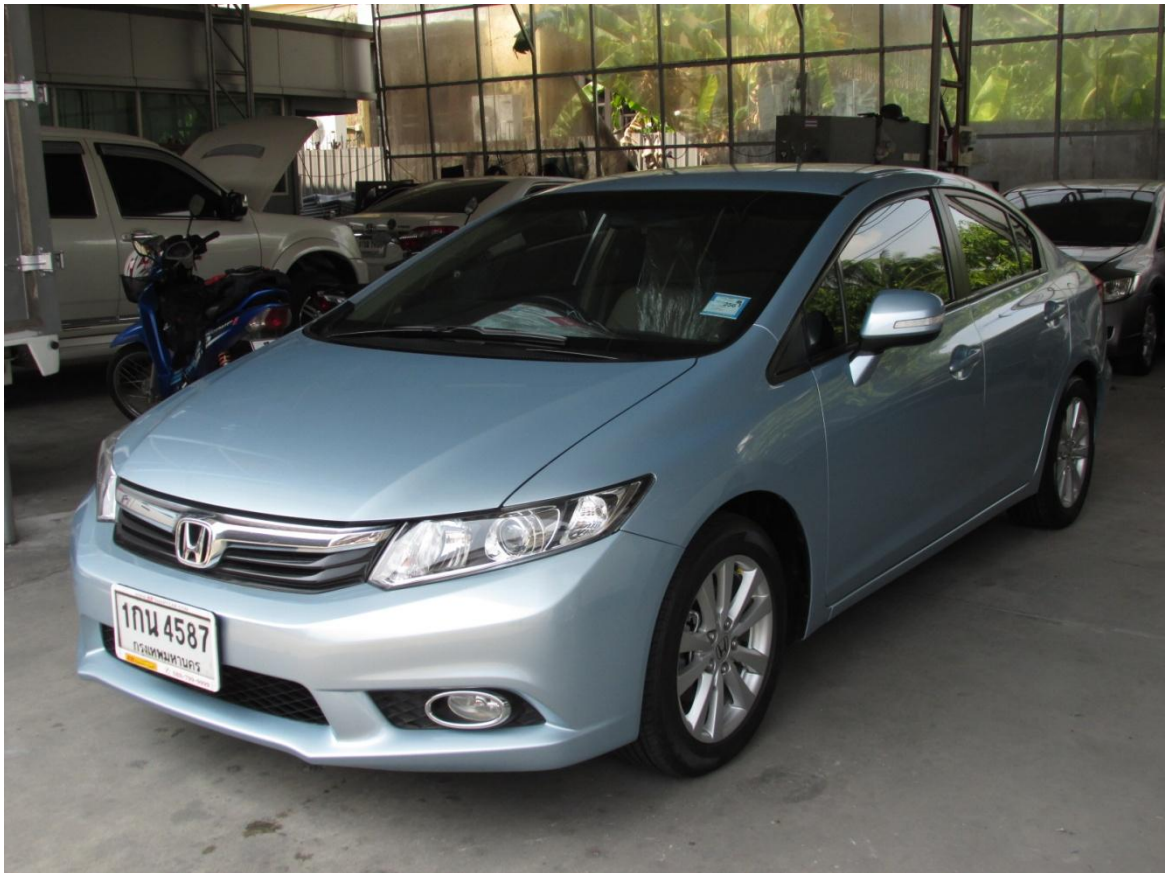
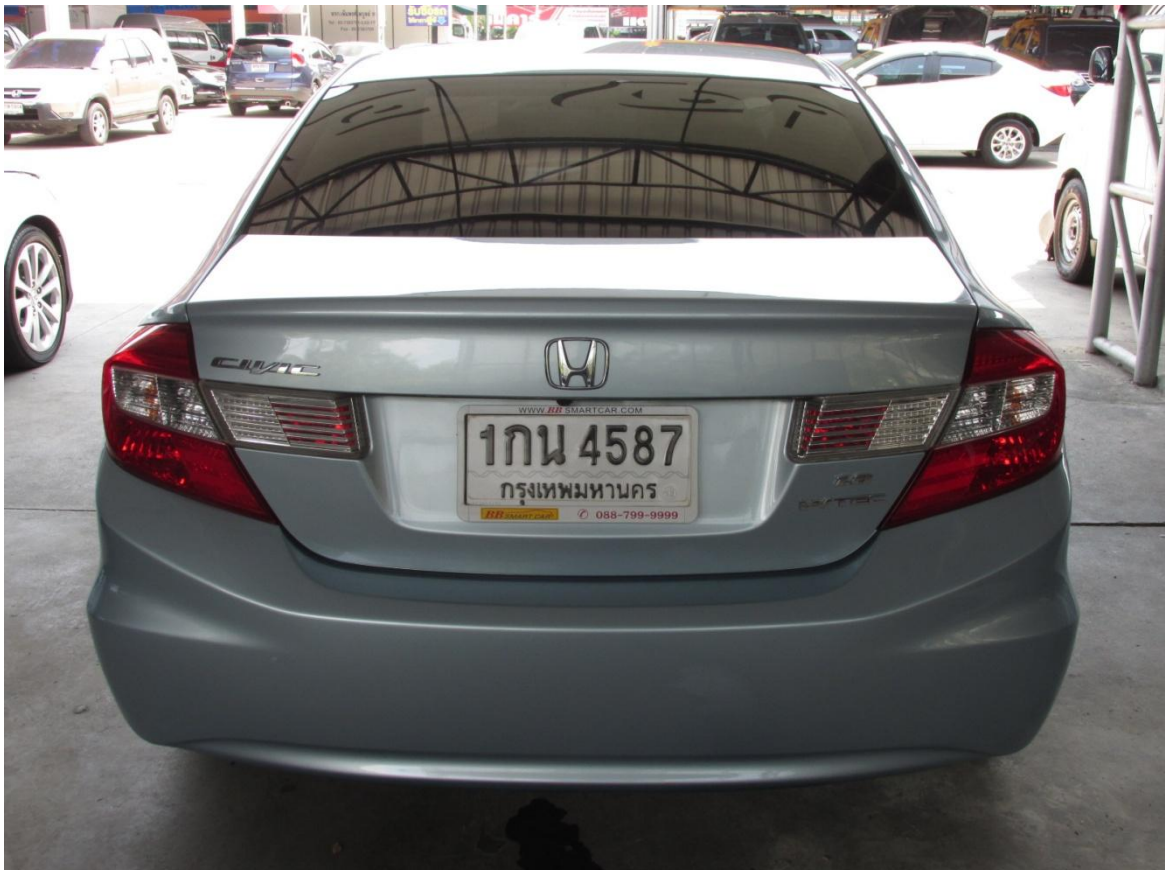
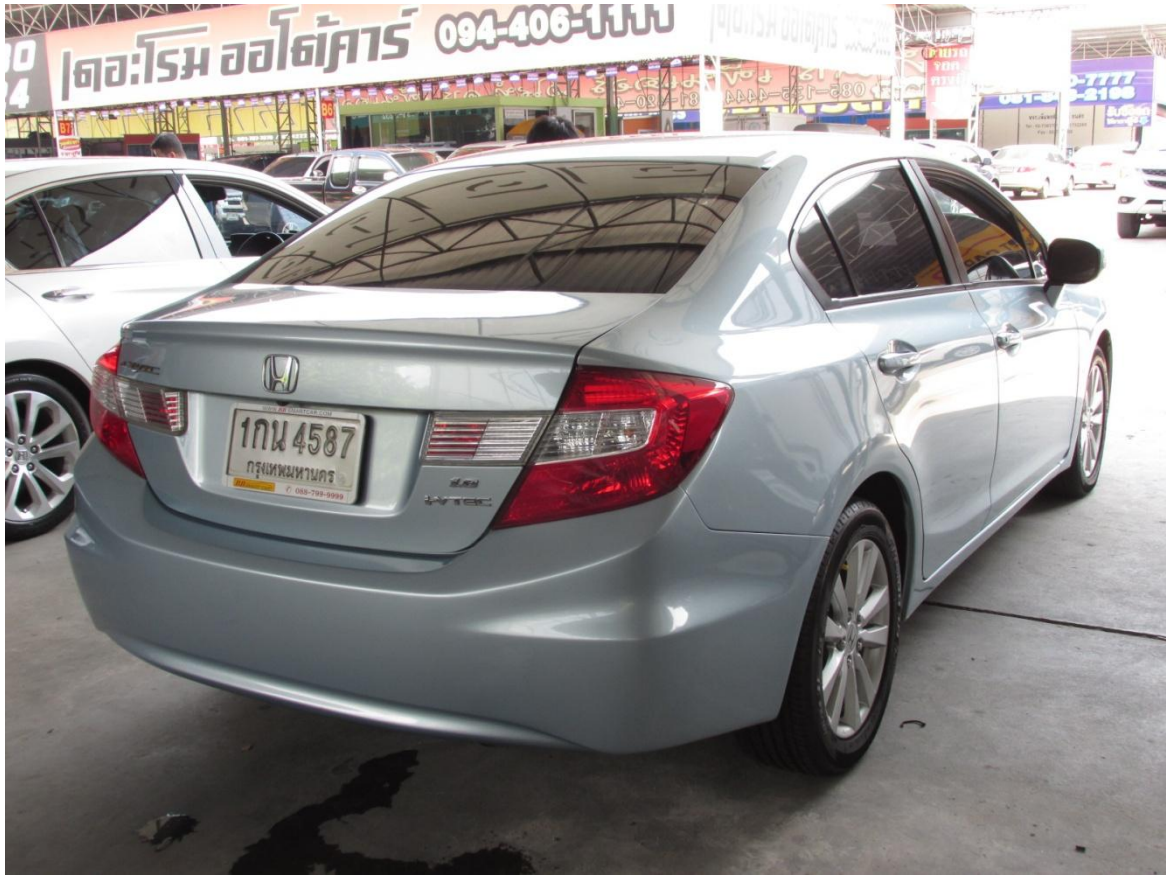
ภาพภายนอก - Exterior Visual Details:

ประตูเลื่อนด้านขวา Sliding Right Door	N/A
	แก้มหลังขวา Rear Right Wing	สภาพดี
	ขายน้าด้านขวา Right Rocker Panel	สภาพดี
	แก้มหน้าซ้าย Front Left Wing	สภาพดี
	ประตูหน้าซ้าย Front Left Door	สภาพดี
	กระจกมองข้างซ้าย Left Rear Mirror	สภาพดี
	ประตูหลังซ้าย Rear Left Door	สภาพดี
	ประตูเลื่อนด้านซ้าย Sliding Left Door	N/A
	แก้มหลังซ้าย Rear Left Wing	สภาพดี
	ขายน้าด้านซ้าย Left Rocker Panel	สภาพดี
	ประตูหลัง Rear Tail Gate	N/A
	ฝากระโปรงหลัง Boot	สภาพดี
	กระจกหลัง Rear Screen	สภาพดี
	กันชนหลัง Rear Bumper	สภาพดี
	คาน รับกันชนหลัง (ขวา) Rear Side Member (Right) Appearance	สภาพดี

คาน รับกันชนหลัง (ซ้าย) Rear Side Member (Right) Appearance	สภาพดี
	เสาโครงสร้าง A ขวา Right A-Pillar	สภาพดี
	เสาโครงสร้าง B ขวา Right B-Pillar	สภาพดี
	เสาโครงสร้าง C ขวา Right C-Pillar	สภาพดี
	เสาโครงสร้าง D ขวา Right D-Pillar	N/A
	เสาโครงสร้าง A ซ้าย Left A-Pillar	สภาพดี
	เสาโครงสร้าง B ซ้าย Left B-Pillar	สภาพดี
	เสาโครงสร้าง C ซ้าย Left C-Pillar	สภาพดี
	เสาโครงสร้าง D ซ้าย Left D-Pillar	N/A
	สภาพรวมของโครงสร้างแชสซี Chassis Frames & Members Appearance	สภาพดีตามอายุการใช้งาน
	สภาพใต้ท้องรถและอุปกรณ์ใต้ท้องรถ Under Body and Parts Appearance	สภาพดีตามอายุการใช้งาน
	ช่วงล่างหน้า Front Suspension	สภาพดีตามอายุการใช้งาน
	ช่วงล่างหลัง Rear Suspension	สภาพดีตามอายุการใช้งาน
	ระบบบังคับเลี้ยว Steering Components	สภาพดีตามอายุการใช้งาน
	เสื้อเกียร์ Transmission Housing	สภาพดีตามอายุการใช้งาน

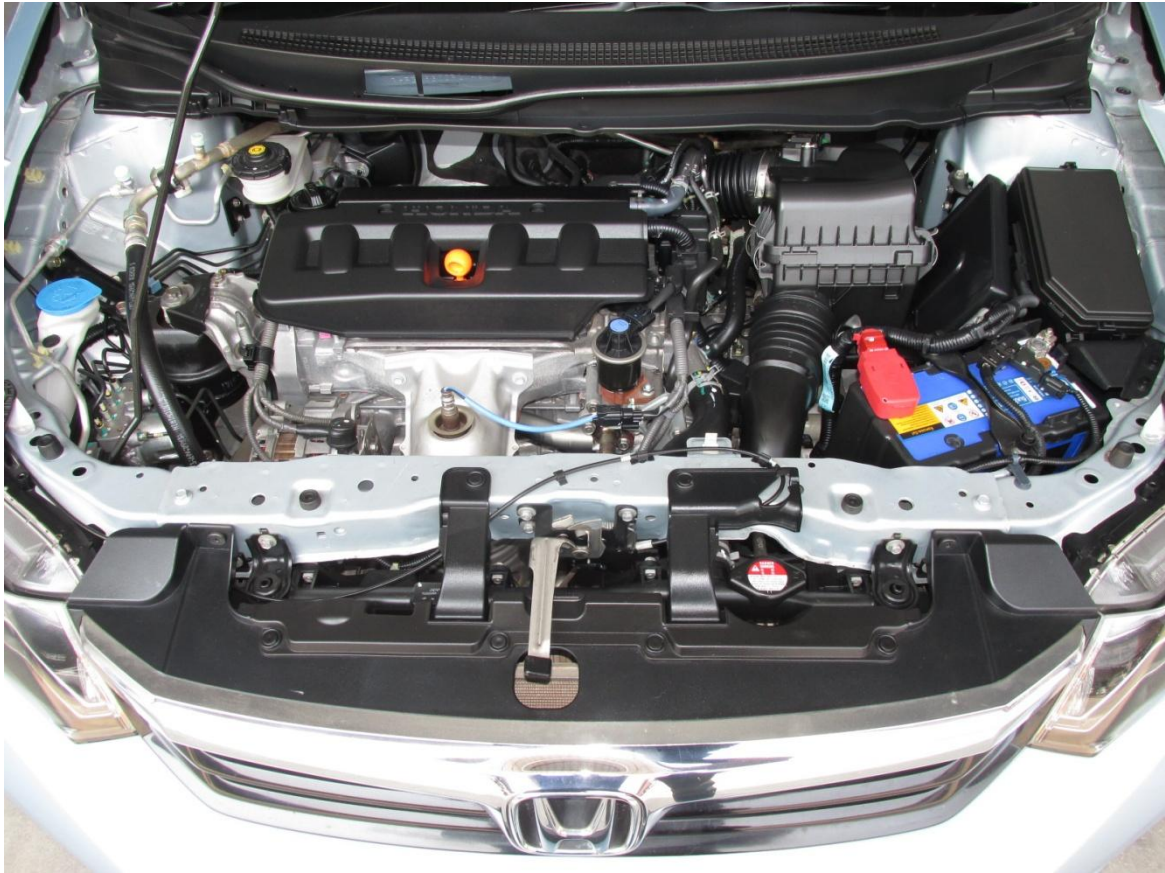
ภาพห้องเครื่อง - Engine Bay Visual Details

การทดสอบ แบตเตอรี่ Battery Test Note: If state of charge is lower than 80%, battery need to fully recharge before used. (ถ้า state of charge ต่ำกว่า 80% ควรทำการชาร์ต แบตเตอรี่ให้เต็มก่อนใช้งาน)	Battery Test		Charging System Test at 2000 rpm	
		Voltage	12.30 V	Voltage	14.31 V
		Rating	465 CCA	Status	Normal
		Current	378 CCA	Start System Test	
		Internal resistance	7.17 mΩ	Start Voltage	8.68 V
		State of Charge	50 %	Status	Normal
		State of Health	64 %	Max. Load Test at 2000 rpm	
		Status	Good	Max. Load Voltage	13.92 V
		Test Date	07.03.61	Status	Normal

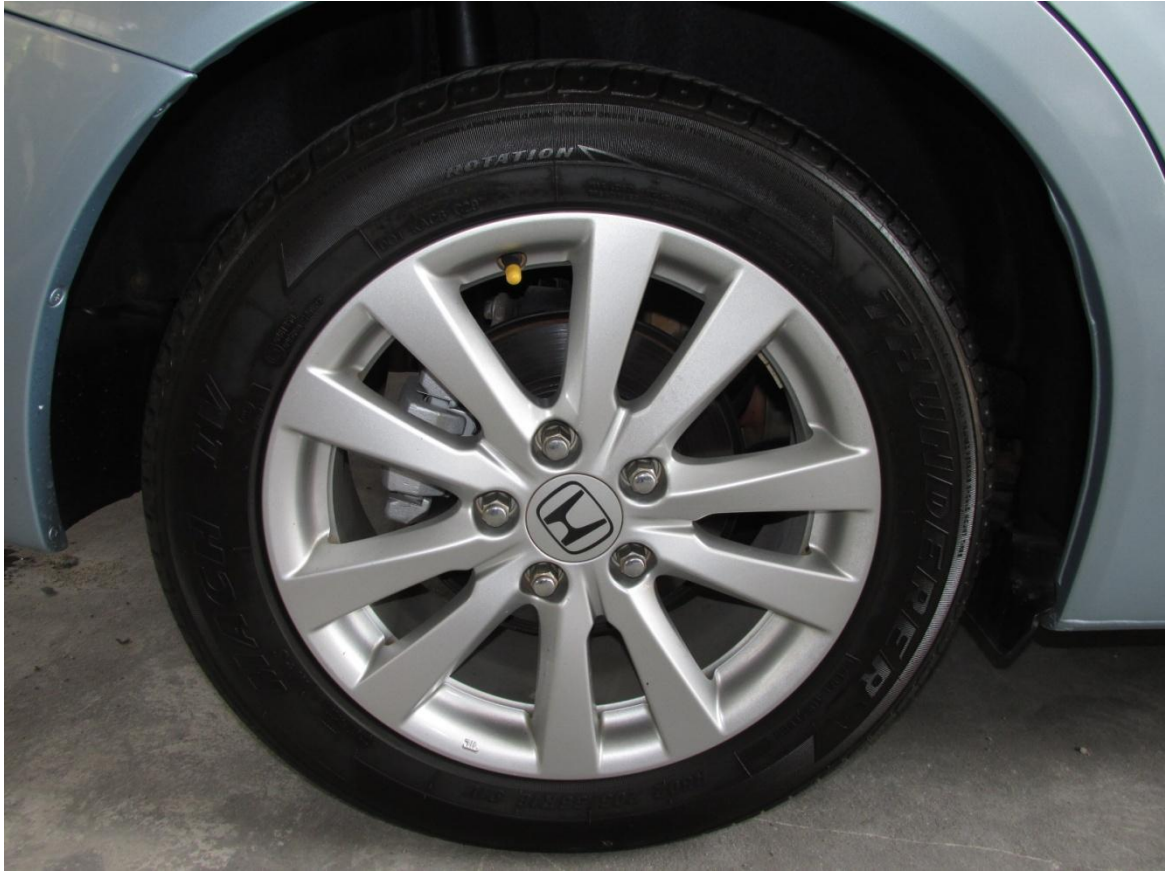
ภาพโดยรวมของยาง ล้อ และ เบรค - Tyres, Wheels & Brakes Visual Details:

สภาพยางรถยนต์, เดือน/ปี ผลิต Tyres Appearance, Year	ปียางผลิต 3715 ยางสภาพพอใช้แนะนำให้เปลี่ยนใหม่
	สภาพล้อรถ Wheel Rims Appearance	สภาพดีตามอายุการใช้งาน
	ยางอะไหล่ และล้อ Spare Tyre & Rim	สภาพดีตามอายุการใช้งาน
	ก้ามเบรค และท่อน้ำมัน Brake Hose Callipers & Pipes	สภาพปกติไม่พบการรั่วซึม
	ผ้าเบรค (หน้า/หลัง) Brake Pads (Front/Rear)	สภาพดีตามอายุการใช้งาน
	จานเบรค Brake Discs (Front/Rear)	ควรเจียรจานเบรคครั้งต่อไปที่เปลี่ยนผ้าเบรค
	ดรัมเบรคล้อหลัง Brakes and Drums any No Leakage	N/A
	การทำงานของเบรคมือ Park Brake function	ระยะการทำงานปกติ
	คำแนะนำอื่นๆ Other	N/A
