I023/0237-36

Ford Ranger OPEN CAB 2.2 Hi-Rider XL+

Oct 6, 2023

# Vehicle Inspection Report สรุปผลการตรวจสอบสภาพรถ (Inspection Summary)

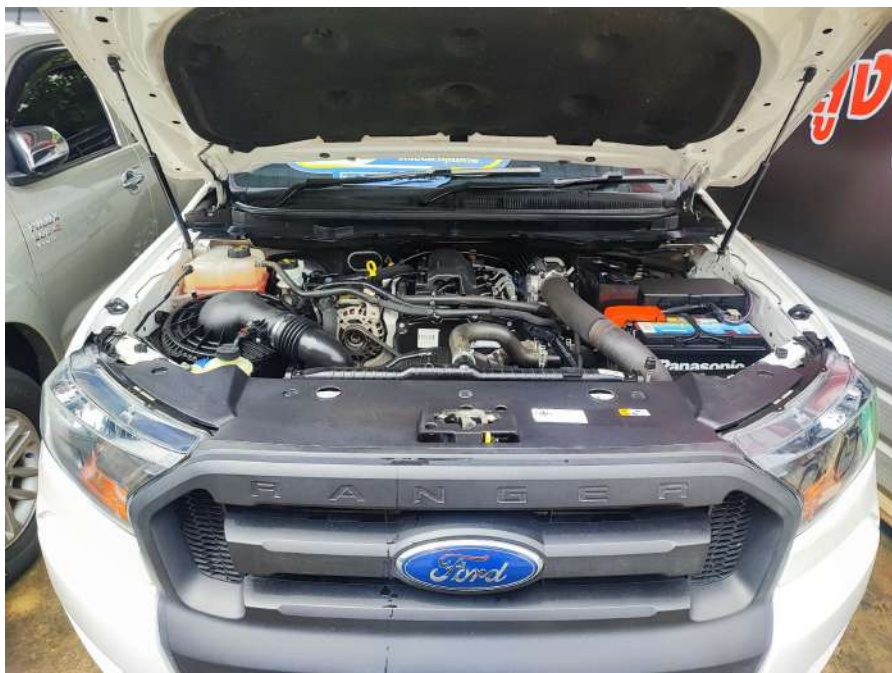
### ภาพห้องเครื่อง

4.1 เครื่องยนต์ไม่พบการรั่วซึม No any leak on engine

4.10 การรั่วไหลของน้ำมัน Fluid Leaks

Voltage	12.88	V
Rating	600	CCA
Current	519	CCA
Internal resistance	5.22	mΩ
State of Charge	100	%
State of Health	72	%
Status	GOOD

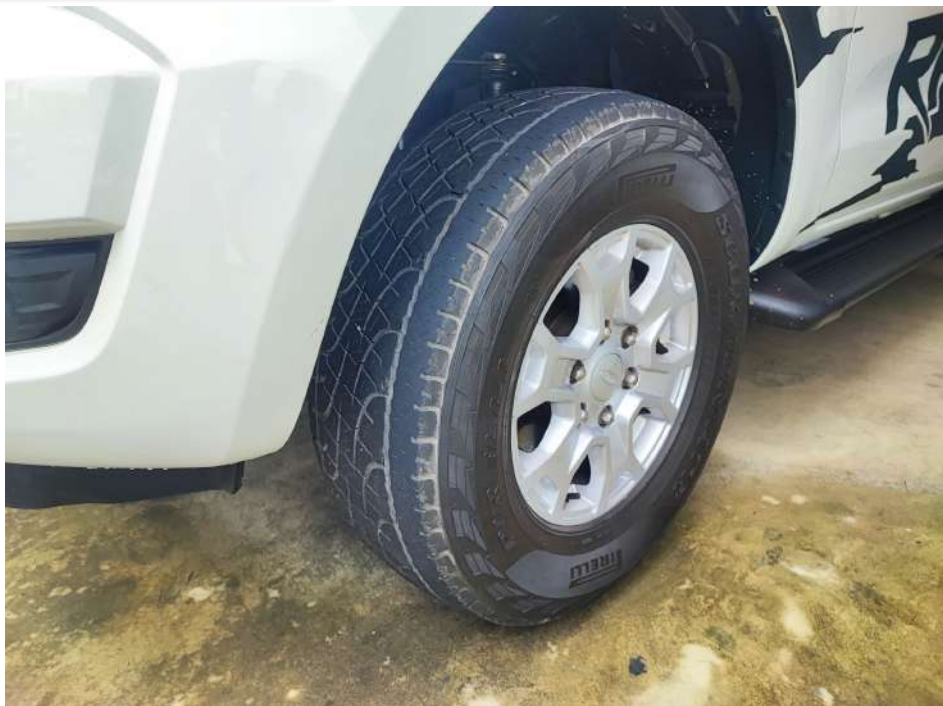
### ขอบยาง ล้อ

รายการตรวจ 8 รายการ	สถานะ
5.1 สภาพยางรถยนต์, สัปดาห์/ปี ผลิต Tires Appearance, Year	ดี (Good)
5.2 สภาพล้อ, ฝาครอบล้อ Wheel Rims Appearance	ดี (Good)
5.3 ล้อและยางอะไหล่ Spare Tire & Rim	ดี (Good)
5.4 คาลิเปอร์เบรก และท่อน้ำมัน Brake Hose Callipers & Pipes	ดี (Good)
5.5 ผ้าดิสเบรก (หน้า/หลัง) Brake Pads (Front/Rear)	ดี (Good)
5.6 จานดิสเบรก (หน้า/หลัง) Brake Discs (Front/Rear)	ดี (Good)
5.7 ทรัมเบรกล้อหลัง Brakes and Drums any No Leakage	ดี (Good)
5.8 การทำงานของเบรกมือ Park Brake function	ดี (Good)

32/21
