INSPECTION
BY ONE2CAR

Vehicle Inspection Report

1022/0086-4

LEXUS IS250 2.5 V6

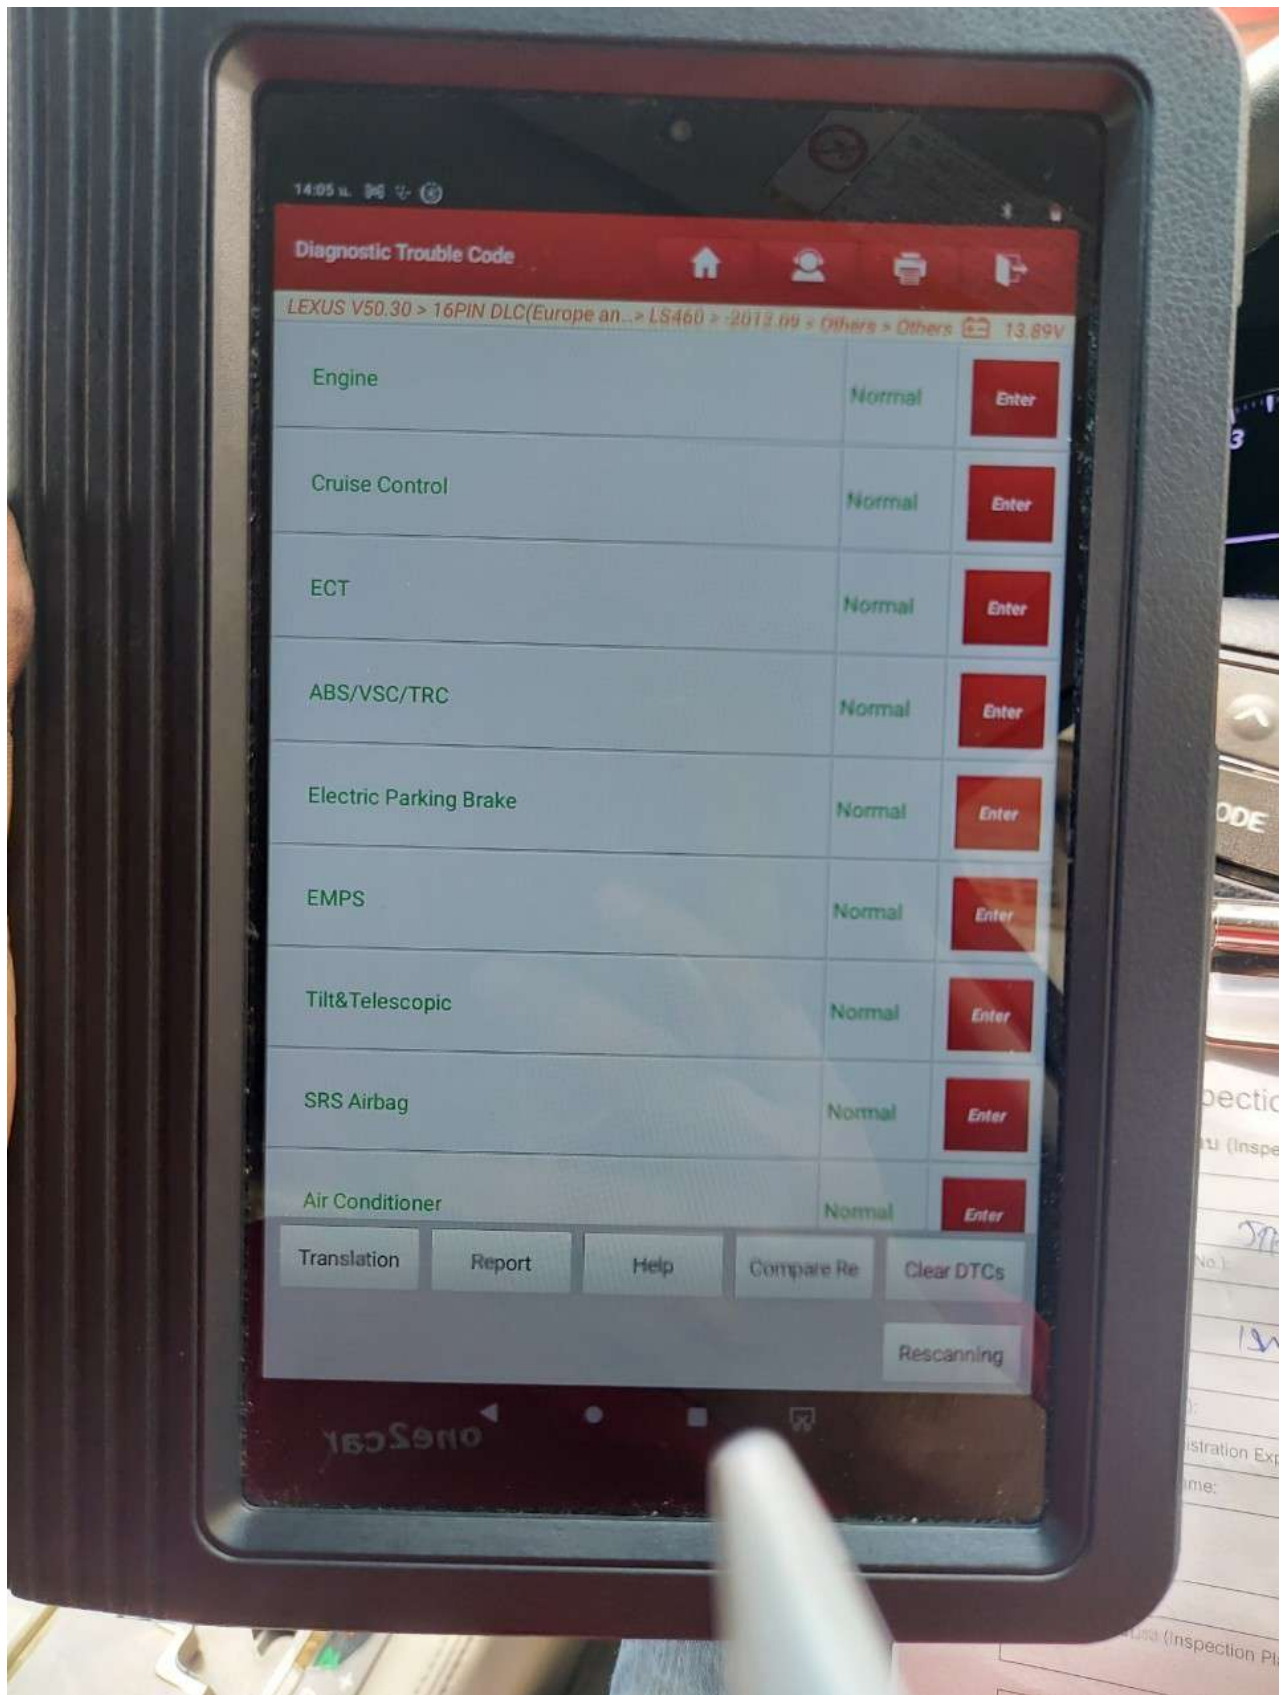
ภาพ OBD

รายการตรวจ 6 รายการ	สถานะ
1.1 ไม่เคยเกิดอุบัติเหตุรุนแรงจนทำให้โครงสร้างรถมีปัญหาความปลอดภัย No Evidence of Major or Hail Damage	ดี (Good)
1.2 ไม่มีการตัดต่อ ตัดแปลง คัชชี และโครงสร้างรถ No chassis and cab structure modified	ดี (Good)
1.3 ไม่เคยประสบภัยจมน้ำ No Evidence of Flood	ดี (Good)
1.4 ไม่เคยประสบภัยอัคคีภัย No Evidence of Fire	ดี (Good)
1.5 การวินิจฉัยผ่านทาง OBD On-Board Diagnostics (OBD)	ดี (Good)
1.6 สภาพรถโดยรวม Overall Appearance	ดี (Good)
