# Vehicle Inspection Report

| ยี่ห้อ/รุ่น (Brand/Model): TOYOTA COROLLA ALTIS 1.8 AT | วันที่ตรวจสอบรถยนต์ (Date of Inspection): 31-07-61 |
| หมายเลขตัวถัง (VIN): MR053REE204114765 | เลขคำขอบริการ (Job No.): I018/0133-004 |

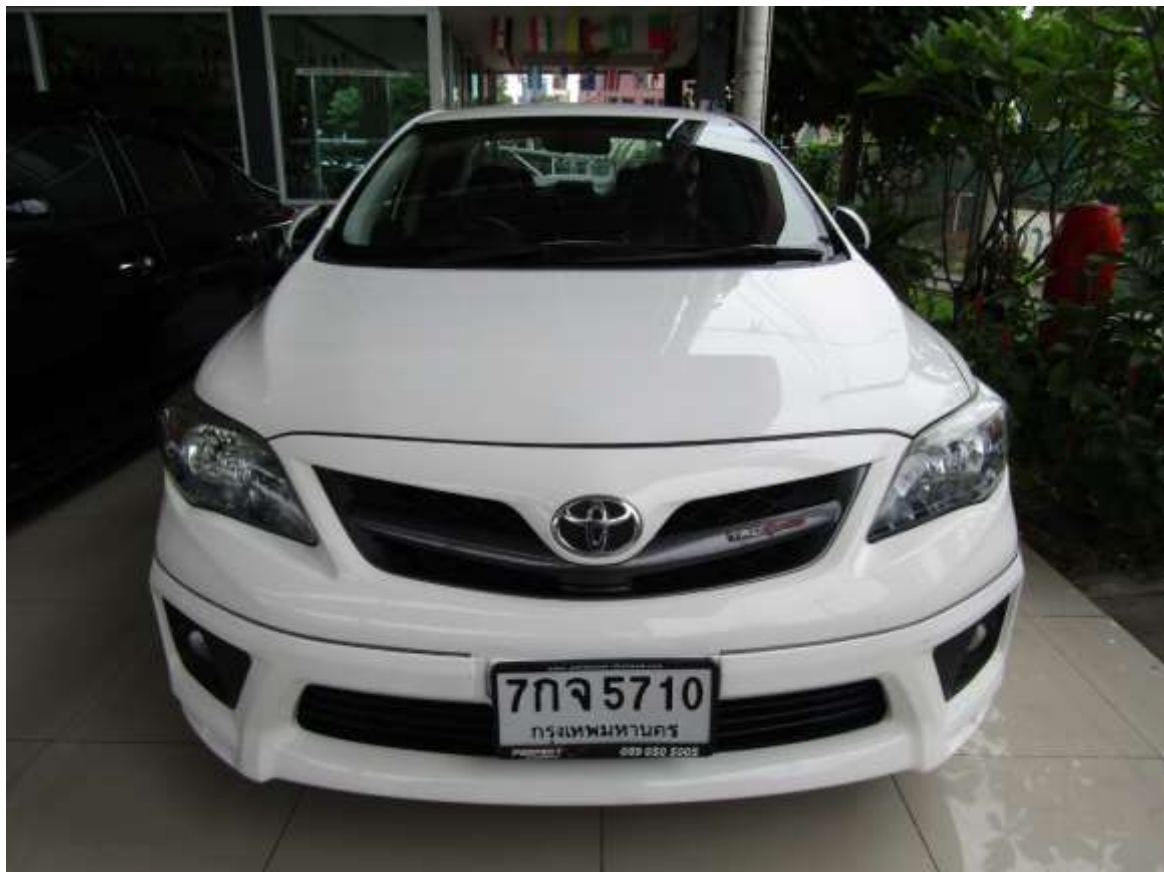
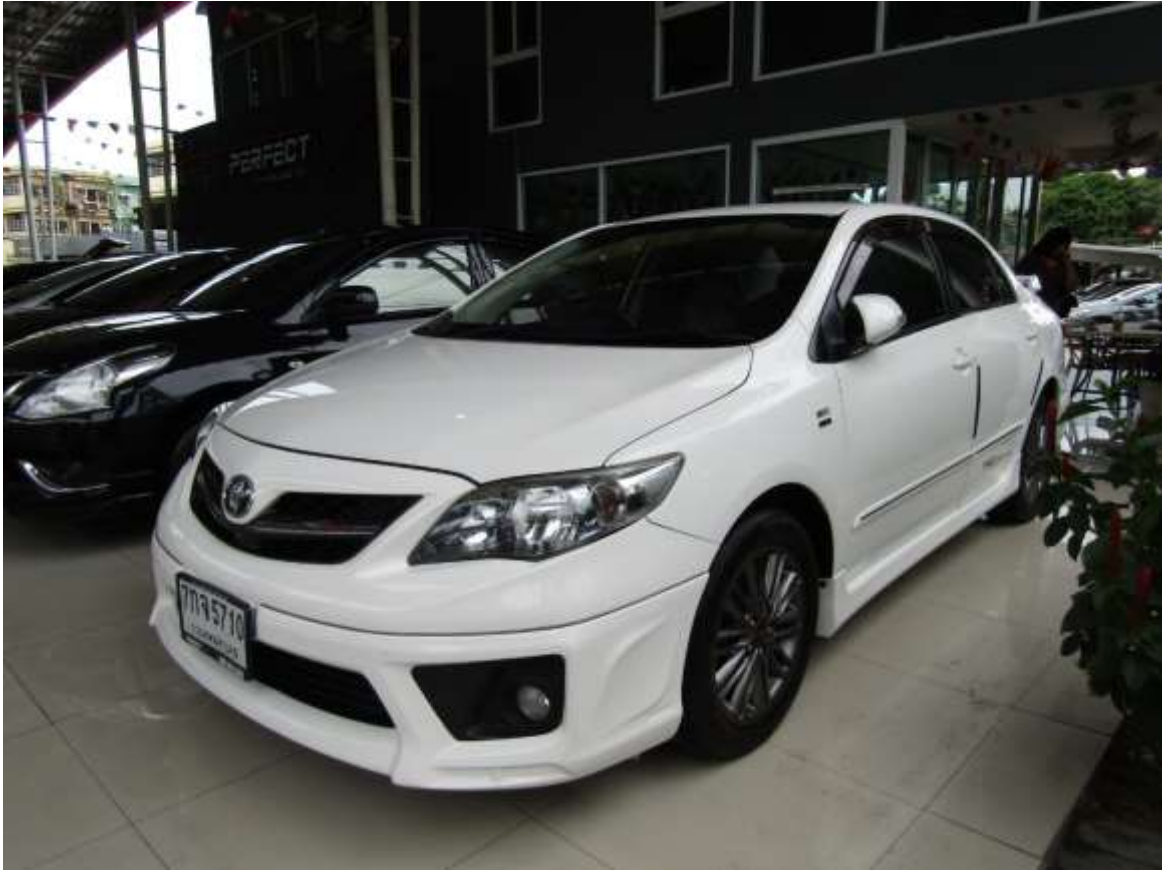
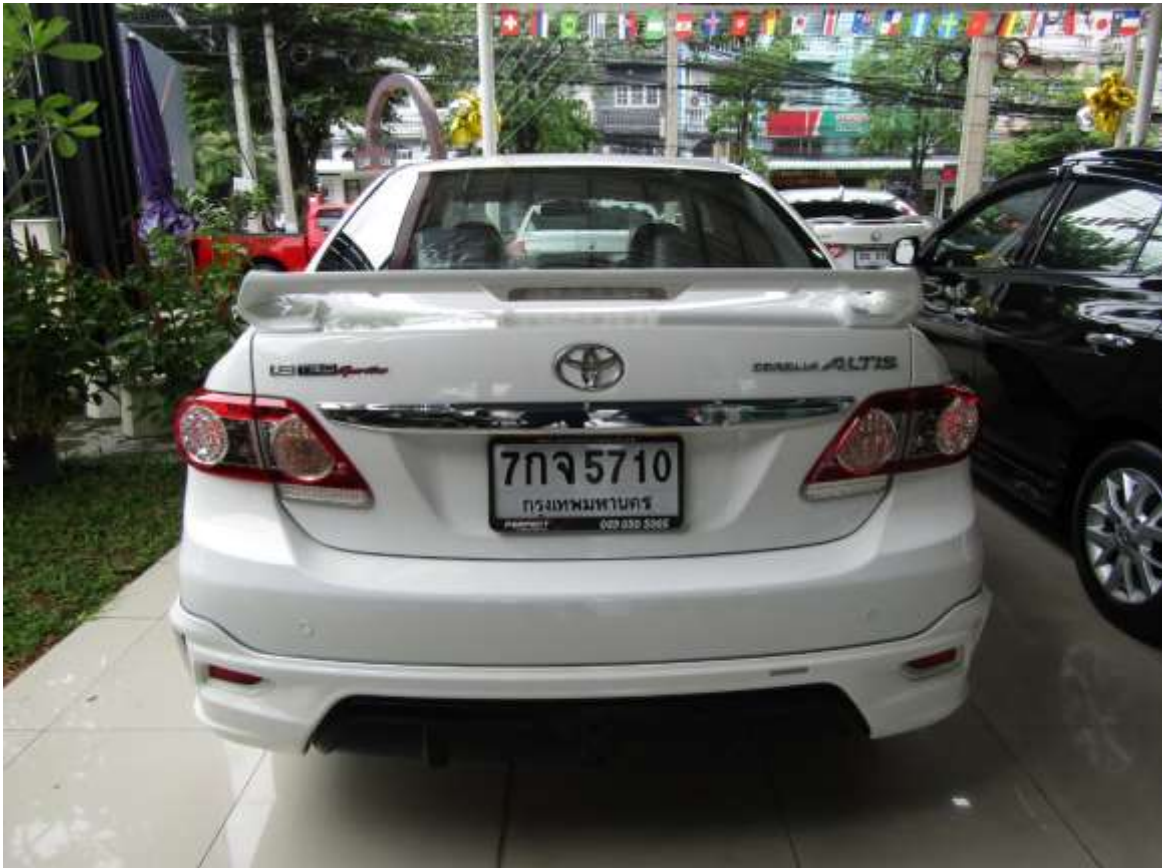
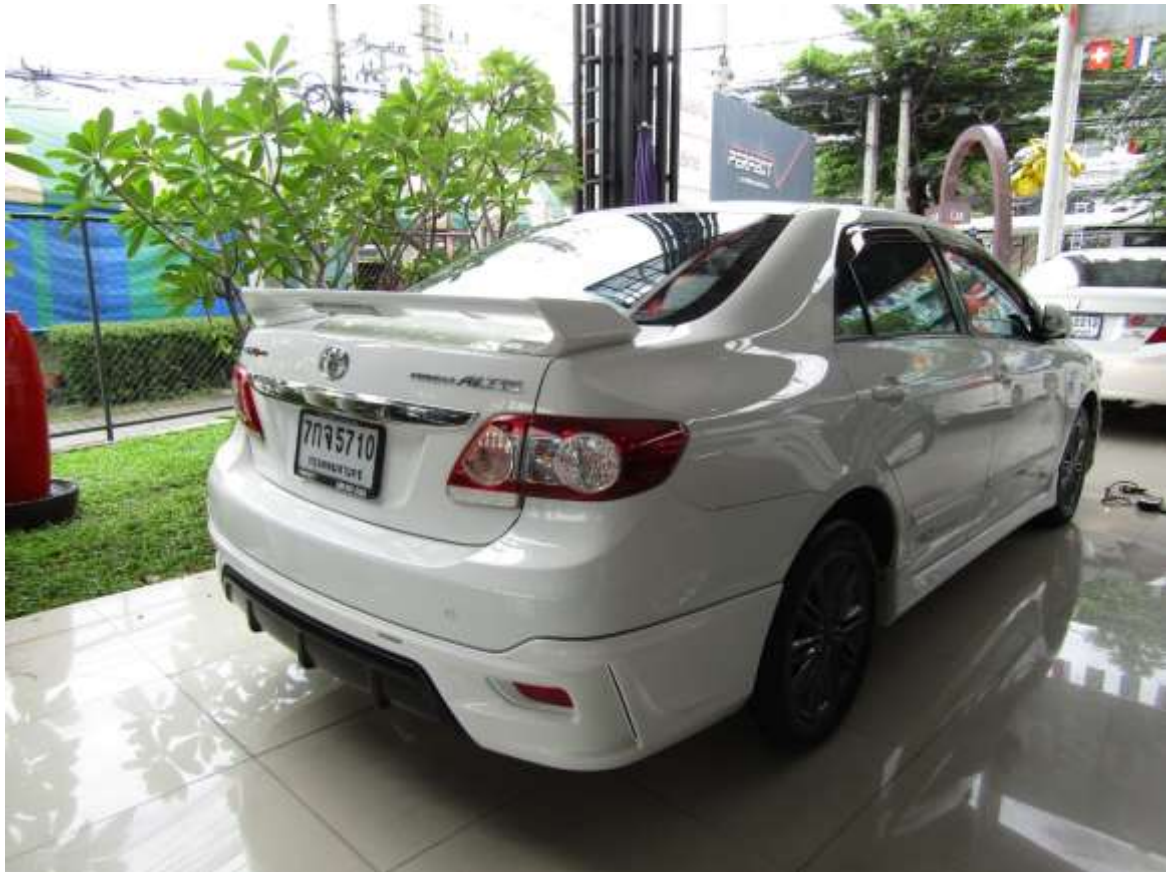
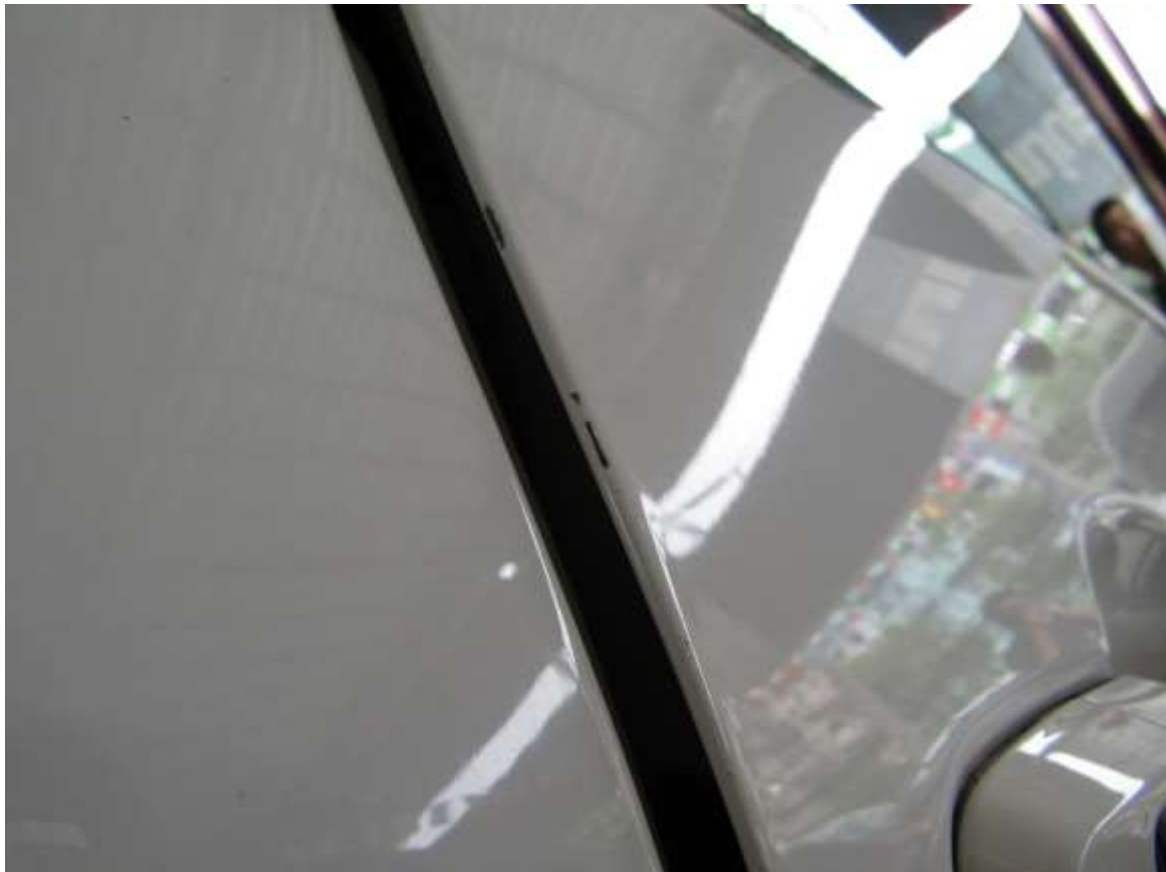
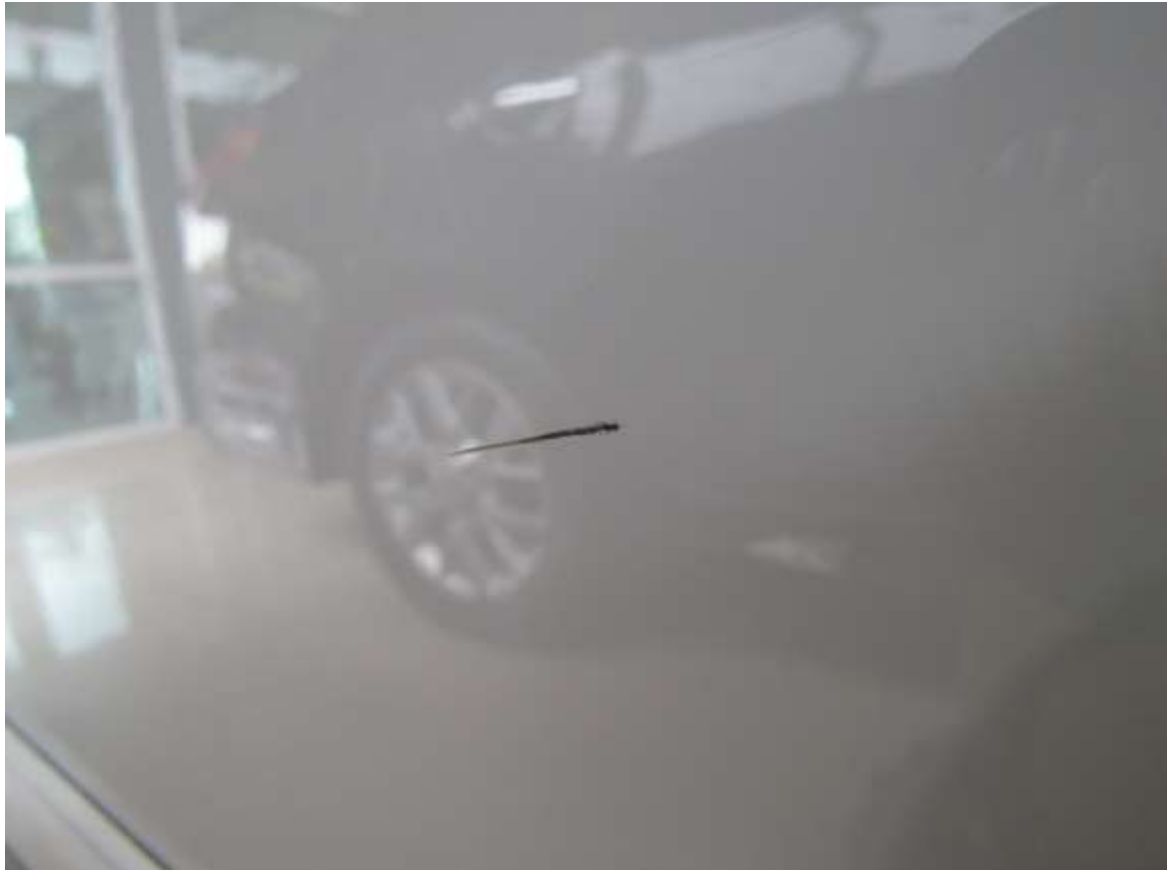
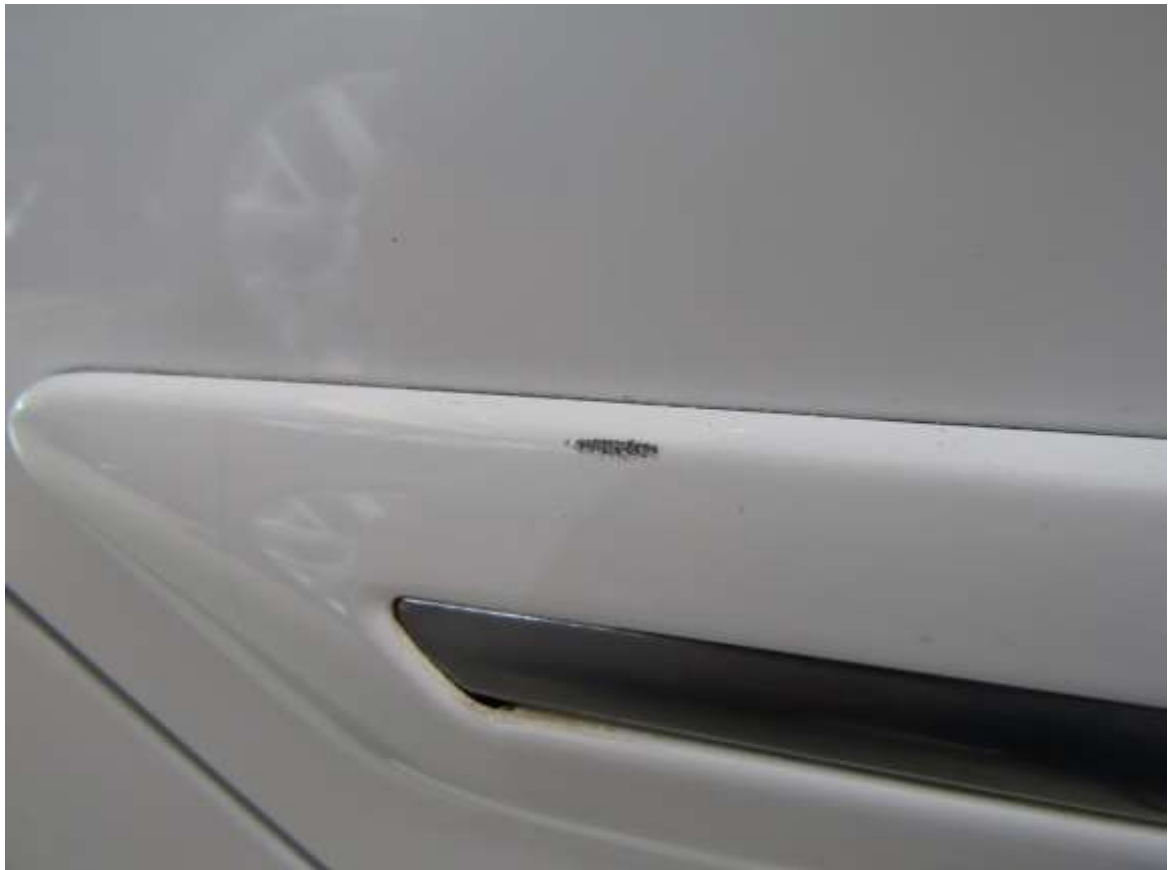
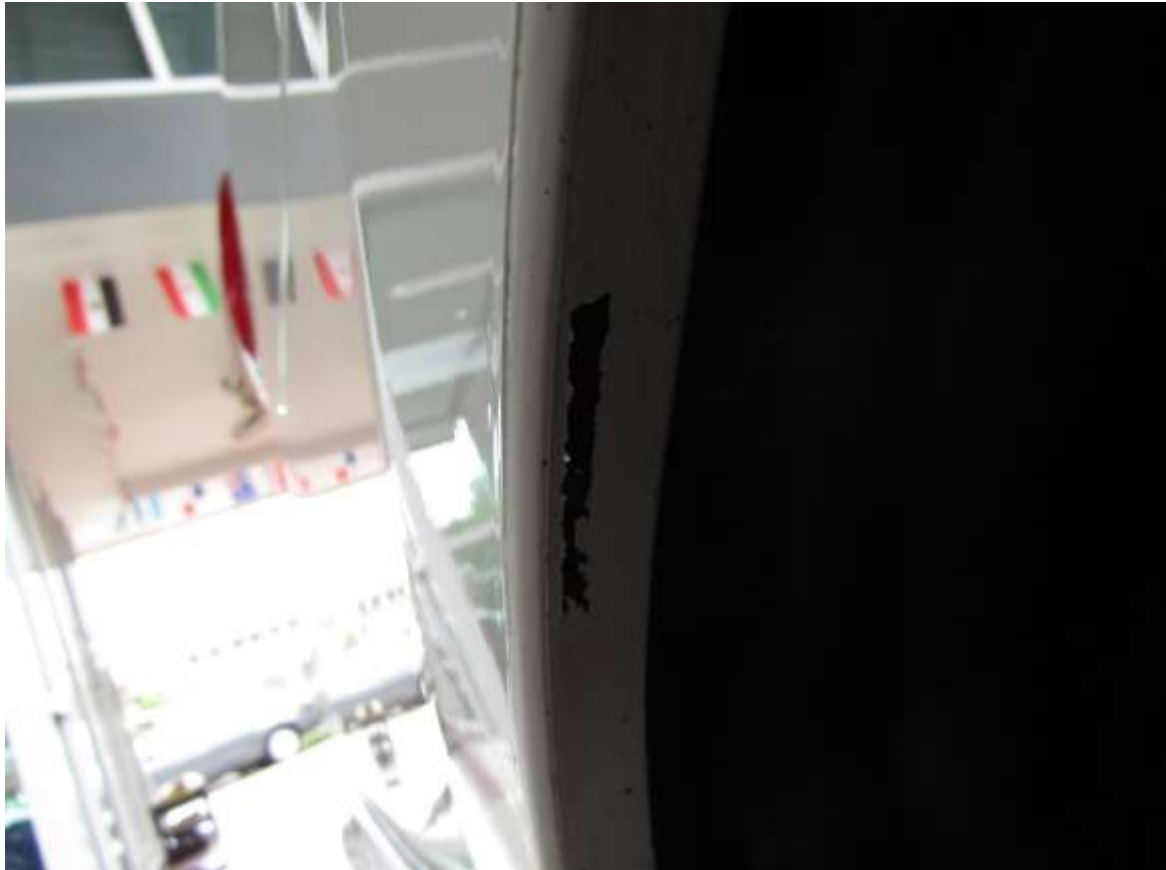
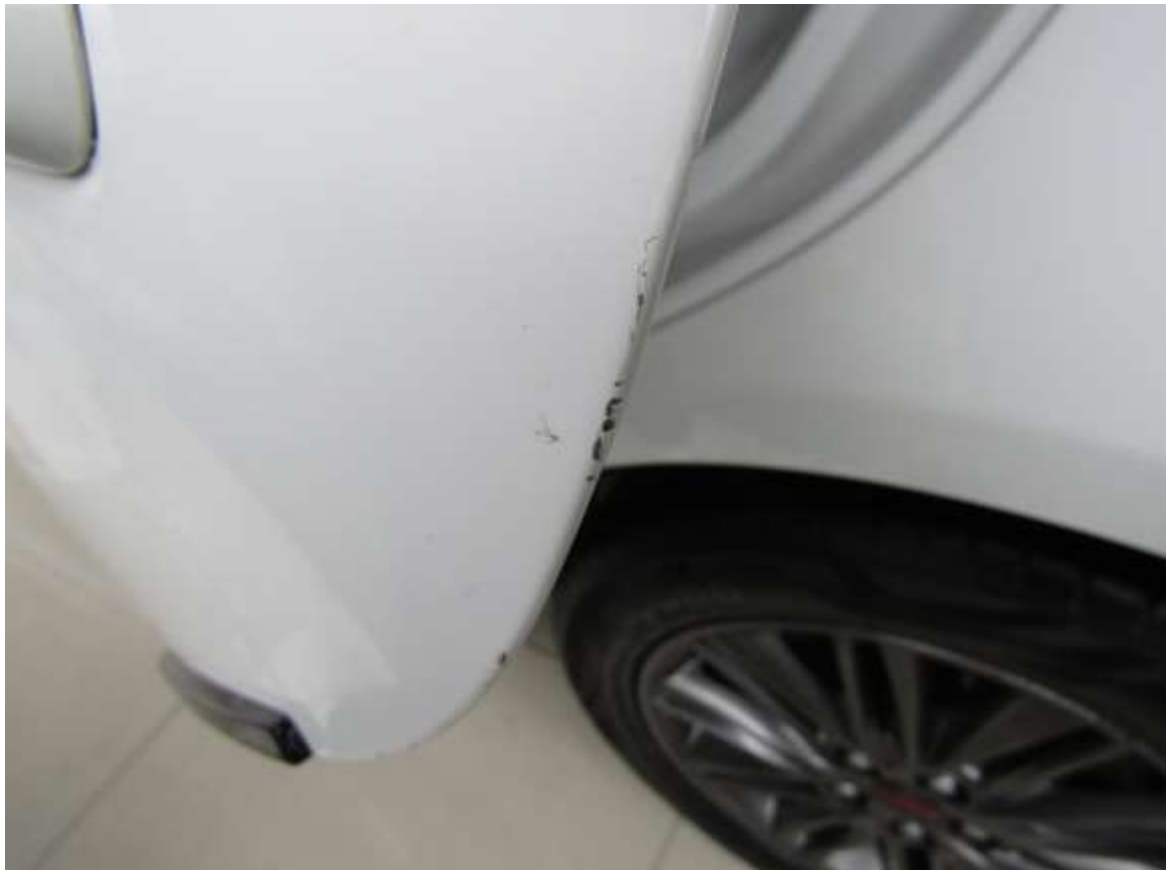
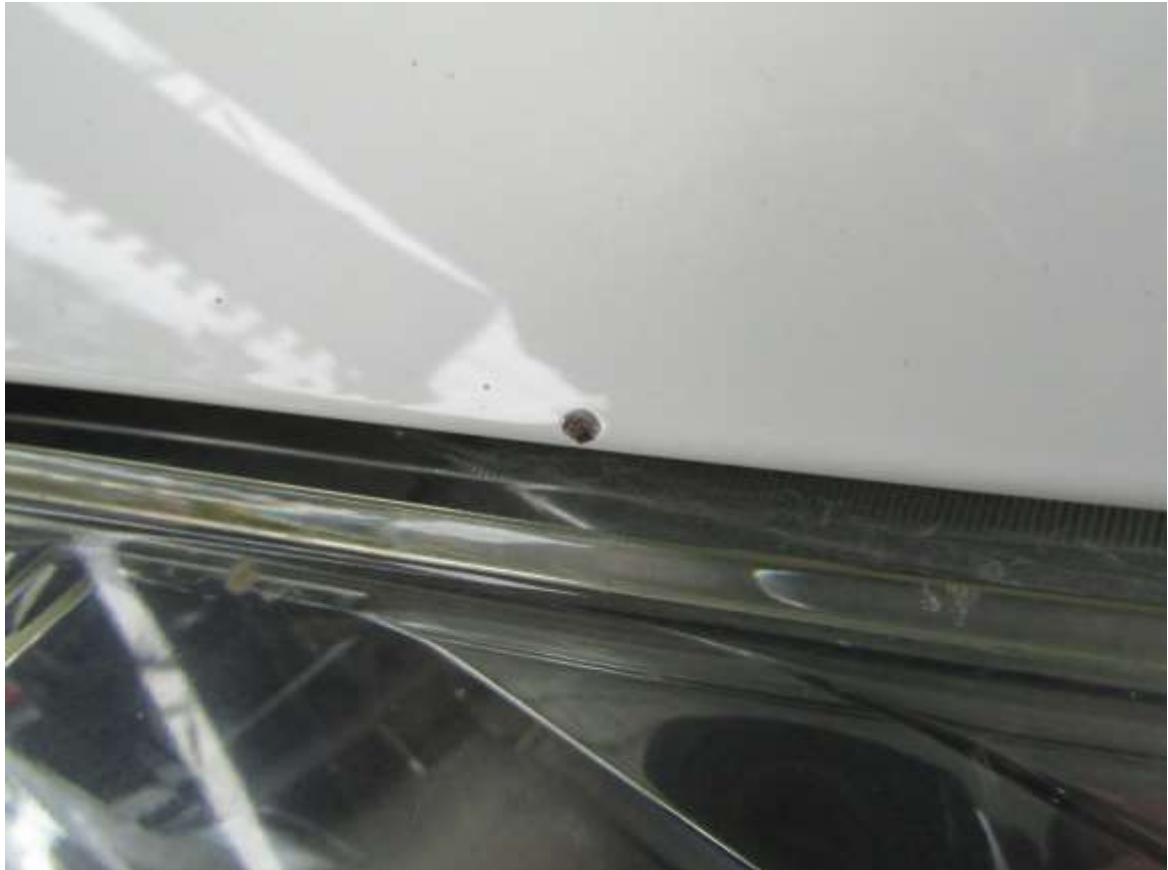
### ภาพภายนอก - Exterior Visual Details:

| | ฝากระโปรงหน้ารถ<br>Bonnet | สะเก็ดหิน |
| | ประตูหน้าขวา<br>Front Right Door | ครูด |
| | ประตูหลังขวา<br>Rear Right Door | ครูด |

| | ประตูหลังซ้าย<br>Rear Left Door | ครูด |
| | กันชนหลัง<br>Rear Bumper | ขอบขุ่นล้อยึดด้านขวา |

| | อื่นๆเพิ่มเติม<br>Others | คิวประตูหลังขวารูด |

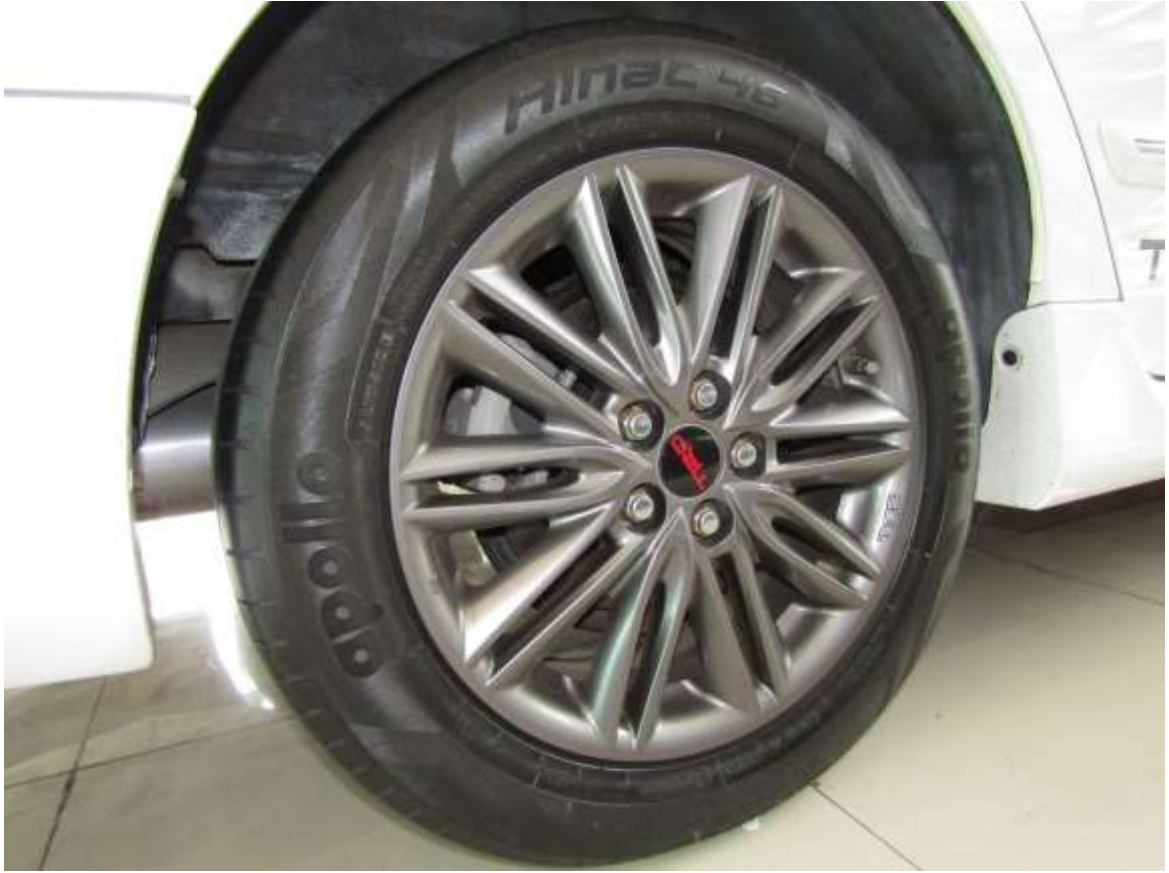
ภาพโดยรวมของยาง ล้อ และ เบรค - Tyres, Wheels & Brakes Visual Details:

| | จานตีสเบรค<br>Brake Discs (Front/Rear) | ควรเจียจานเบรคครั้งต่อไปที่เปลี่ยนผ้าเบรค |
