I024/0064-45

Toyota Estima 2.4

May 23, 2024

Vehicle Inspection Report

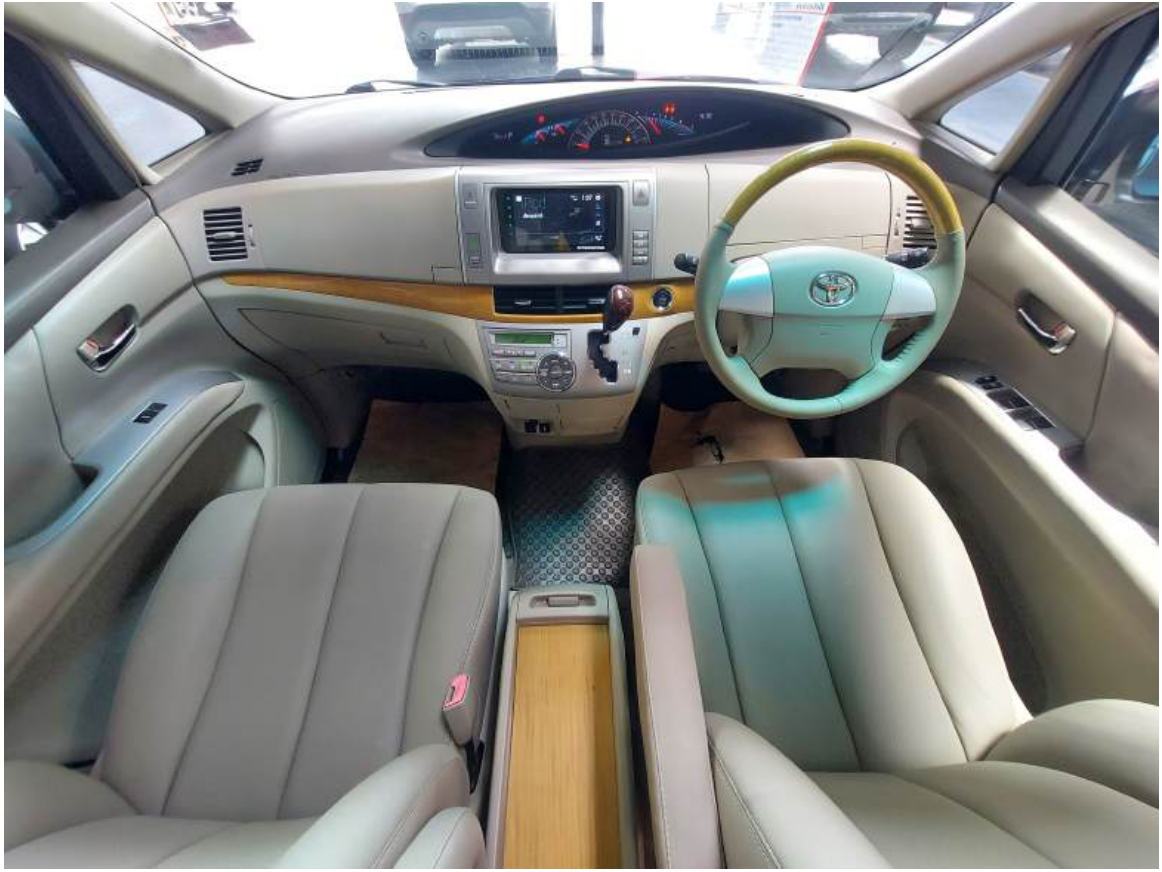
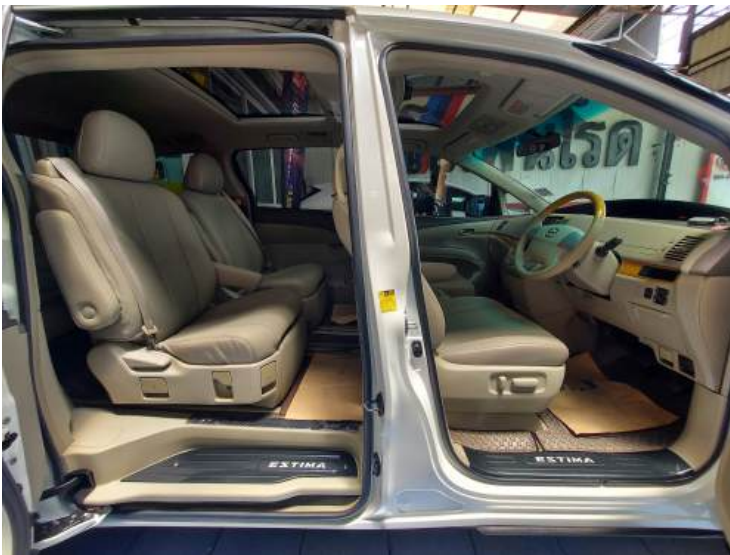
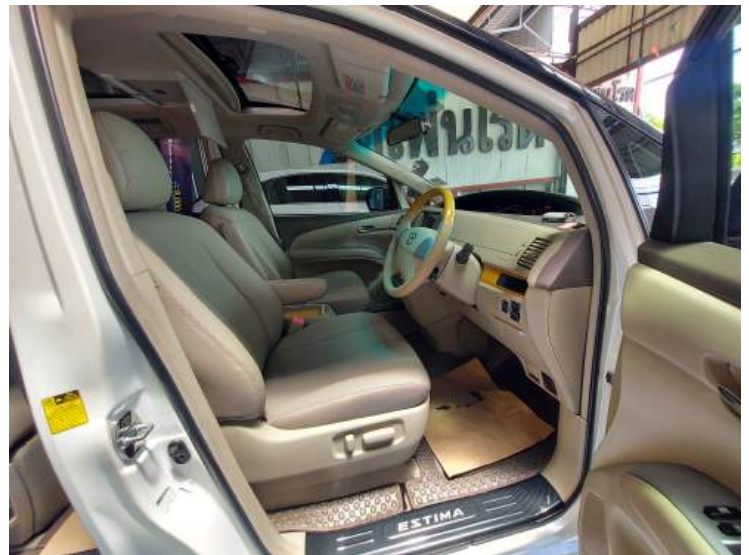
ภาพภายใน

รายการตรวจ 20 รายการ	สถานะ
2.1 สภาพที่นั่ง Seat Appearance	ดี (Good)
2.2 การทำงาน การปรับ และการล็อกเบาะ Seat Adjust functional	ดี (Good)
2.3 สภาพรางไต่เบาะ Seat slide adjust rail	ดี (Good)
2.4 เข็มขัดนิรภัย Seat Belts	ดี (Good)
2.5 แผงคอนโซลหน้า Other Trims	ดี (Good)
2.6 เครื่องเสียงภายในรถ Radio/ Multiplayer	ดี (Good)
2.7 ลำโพง Speaker working	ดี (Good)
2.8 ไล่ฝ้ากระจกหลัง Rear Window Demister	ดี (Good)
2.9 อุปกรณ์ปรับอากาศทำความเย็นและความร้อน Air Condition/Heater	ดี (Good)

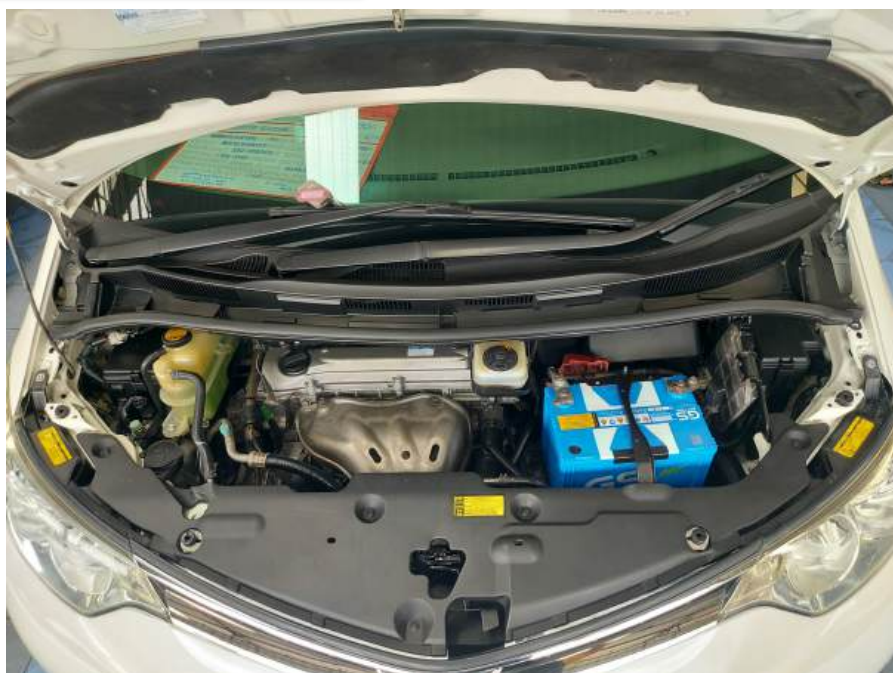
ภาพห้องเครื่อง

Voltage	12.94	V
Rating	650	CCA
Current	629	CCA
Internal resistance	4.44	mΩ
State of Charge	100	%
State of Health	100	%
Status	GREAT

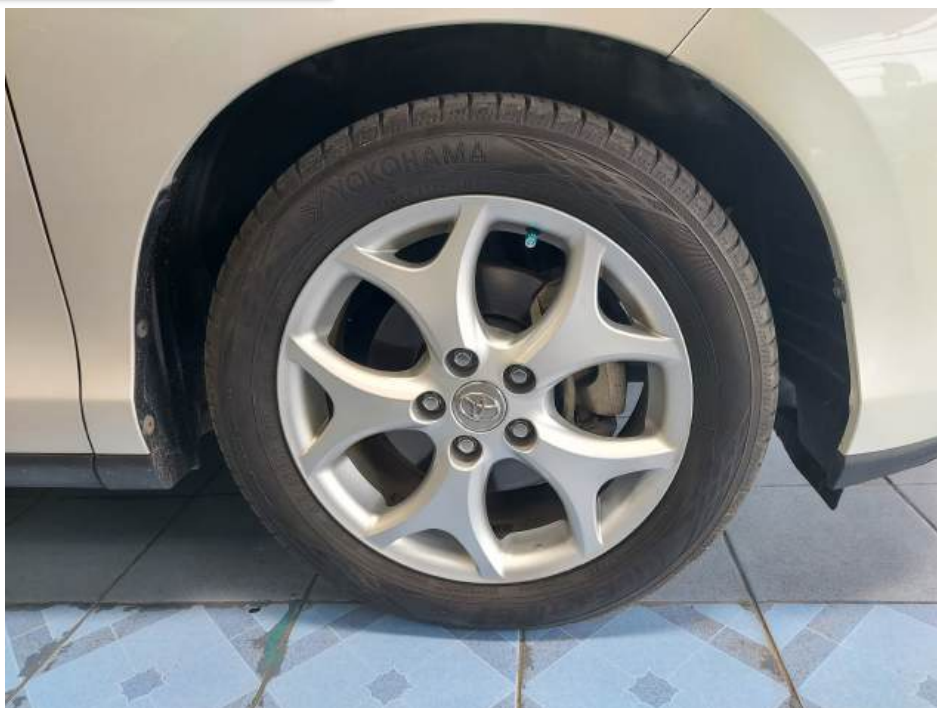
ขอบยาง ล้อ

รายการตรวจ 8 รายการ	สถานะ
5.1 สภาพยางรถยนต์, สัปดาห์/ปี ผลิต Tires Appearance, Year	ดี (Good)
5.2 สภาพล้อ, ฝาครอบล้อ Wheel Rims Appearance	ดี (Good)
5.3 ล้อและยางอะไหล่ Spare Tire & Rim	ดี (Good)
5.4 คาลิเปอร์เบรก และท่อน้ำมัน Brake Hose Callipers & Pipes	ดี (Good)
5.5 ผ้าดิสเบรก (หน้า/หลัง) Brake Pads (Front/Rear)	ดี (Good)
5.6 จานดิสเบรก (หน้า/หลัง) Brake Discs (Front/Rear)	ดี (Good)
5.7 ทรัมเบรกล้อหลัง Brakes and Drums any No Leakage	ดี (Good)
5.8 การทำงานของเบรกมือ Park Brake function	ดี (Good)

40/21
