Vehicle Inspection Report

สรุปผลการตรวจสอบ (Inspection Summary)

ยี่ห้อ/รุ่น (Brand/Model): HONDA CITY	วันที่ตรวจสอบรถยนต์ (Date of Inspection): 13.07.61
หมายเลขตัวถัง (VIN): MRHGM6620GP103228	เลขคำขอบริการ (Job No.): IO18/095-026
หมายเลขเครื่องยนต์ (Engine No.): L15Z12613686	Vehicle Picture:

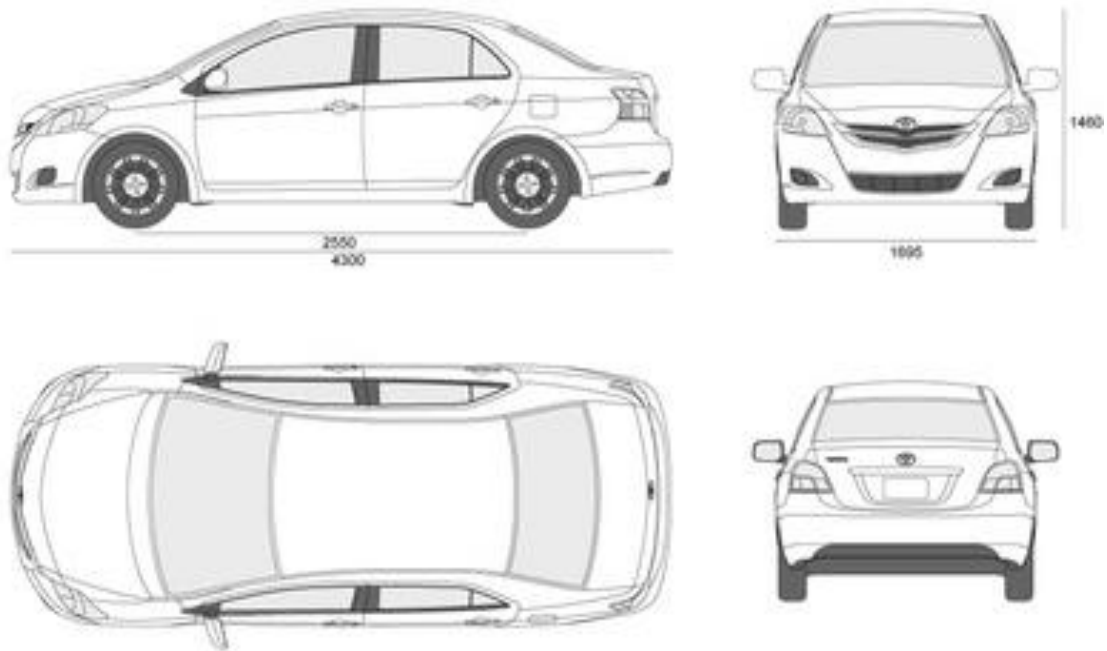
ความหนาสีรอบรถเก๋ง 3,4 และ 5 ประตู - Paint Thickness on 3,4 and 5 door car:

ชิ้นส่วนยานยนต์	ความหนาสี Paint Thickness (µm)			
(Car Part)	P1	P2	P3	Average
Front Wing (RH)	126	124	122	124
Front Wing (LH)	112	129	147	129
Front Door (RH)	95	93	72	87
Front Door (LH)	184	208	207	200
Rear Door (RH)	76	78	88	81
Rear Door (LH)	194	196	198	196

ชิ้นส่วนยานยนต์	ความหนาสี Paint Thickness (µm)			
(Car Part)	P1	P2	P3	Average
Rear Wing (RH)	76	78	76	77
Rear Wing (LH)	152	153	154	153
Front Bumper				
Rear Bumper				
Bonnet	172	252	226	217
Roof	82	83	85	83
Boot/Tail Gate	77	67	69	71
