# Vehicle Inspection Report

## สรุปผลการตรวจสอบ (Inspection Summary)

| ยี่ห้อ/รุ่น (Brand/Model): HONDA JAZZ 1.5 V (AS) A/T | วันที่ตรวจสอบรถยนต์ (Date of Inspection): 21.8.61 |
| หมายเลขตัวถัง (VIN): MRHGK5850FP103087 | เลขคำขอบริการ (Job No.): I018/085-025 |

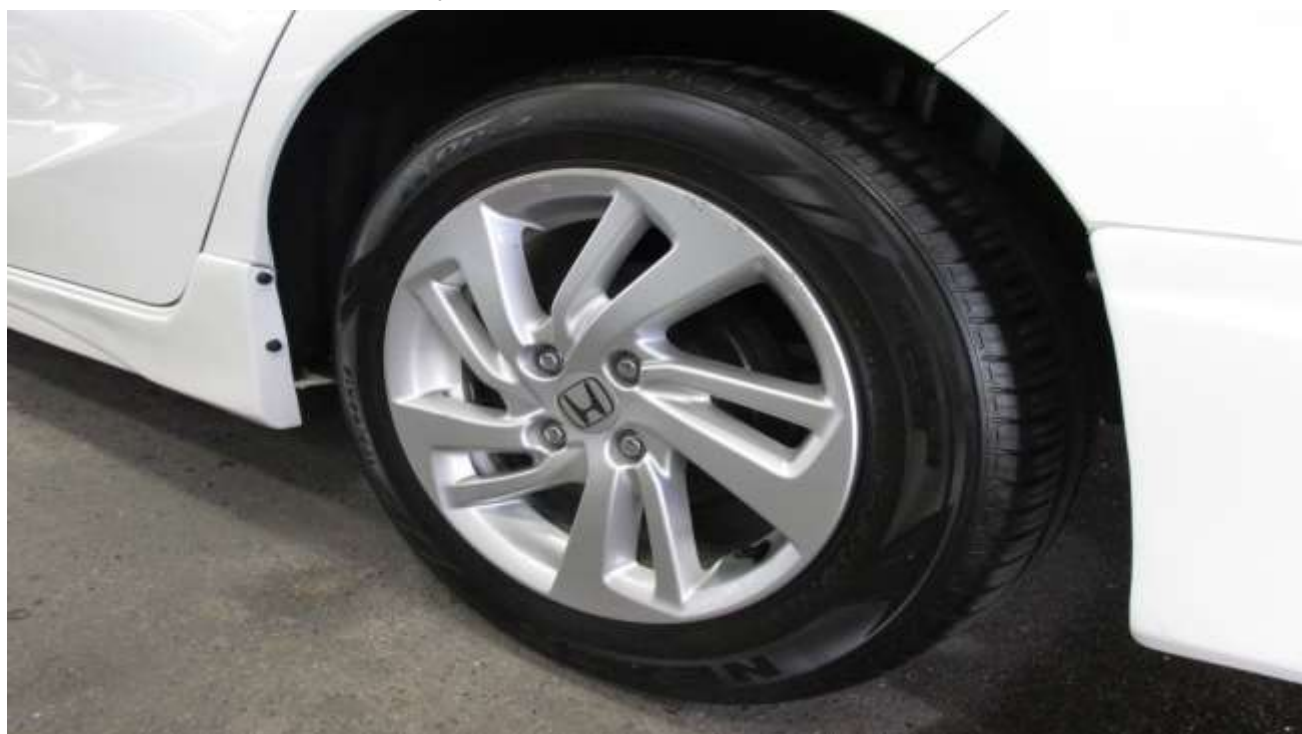
### ภาพโดยรวมของยาง ล้อ และ เบรค - Tyres, Wheels & Brakes Visual Details:

| | จานดิสเบรค(หน้า/หลัง)<br>Brake Discs (Front/Rear) | ควรเจียจานเบรคครั้งต่อไปที่เปลี่ยนผ้าเบรค |

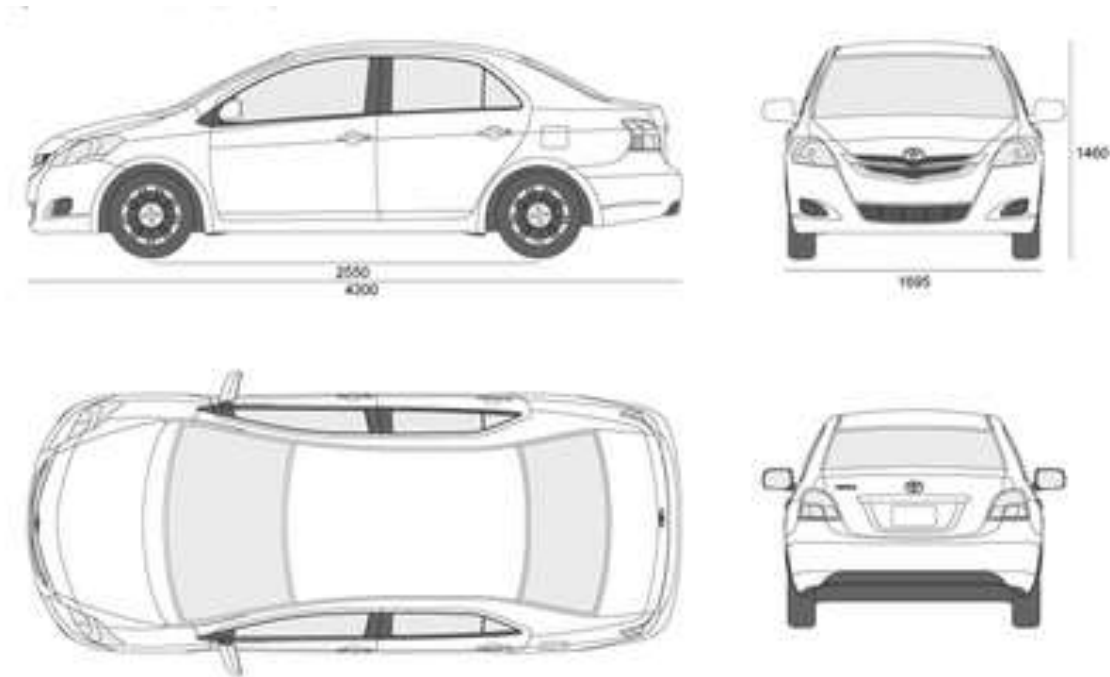
ความหนาสีรอบรถถัง 3,4 และ 5 ประตู - Paint Thickness on 3,4 and 5 door car:

| ชิ้นส่วนยานยนต์ | ความหนาสี Paint Thickness (µm) | | | |
|---|---|---|---|---|
| Front Wing (LH) | 234 | 87 | 196 | 172 |
| Front Door (RH) | 486 | 298 | 376 | 387 |

| ชิ้นส่วนยานยนต์ | ความหนาสี Paint Thickness (µm) | | | |
|---|---|---|---|---|
| Boot/Tail Gate | 160 | 221 | 206 | 196 |
