# Vehicle Inspection Report

ยี่ห้อ/รุ่น (Make/Model): MITSUBISHI PAJERO SPORT	วันที่ตรวจสอบรถยนต์ (Date of Inspection): 28-09-60
เลขตัวถัง (VIN): MMTGYKG40CF005904	เลขคำขอบริการ (Job No.): I017/028-035
เลขเครื่องยนต์ (Engine No.): 4D56UCDE9416	Vehicle Picture:  
ปีผลิต (Build Date): 2012	
สี (Color) น้ำตาล	
เลขไมล์ (Mileage): 68256	
เลขทะเบียน (No. Plate): ชมก-1816	
ทะเบียนหมดอายุ (Registration Expiry): 16 ก.ย. 61	
ชื่อลูกค้า Customer Name:	
ที่อยู่ (Address):	
โทรศัพท์ (Tel):	
สถานที่ตรวจสอบรถ (Inspection Place): BB SMART CAR

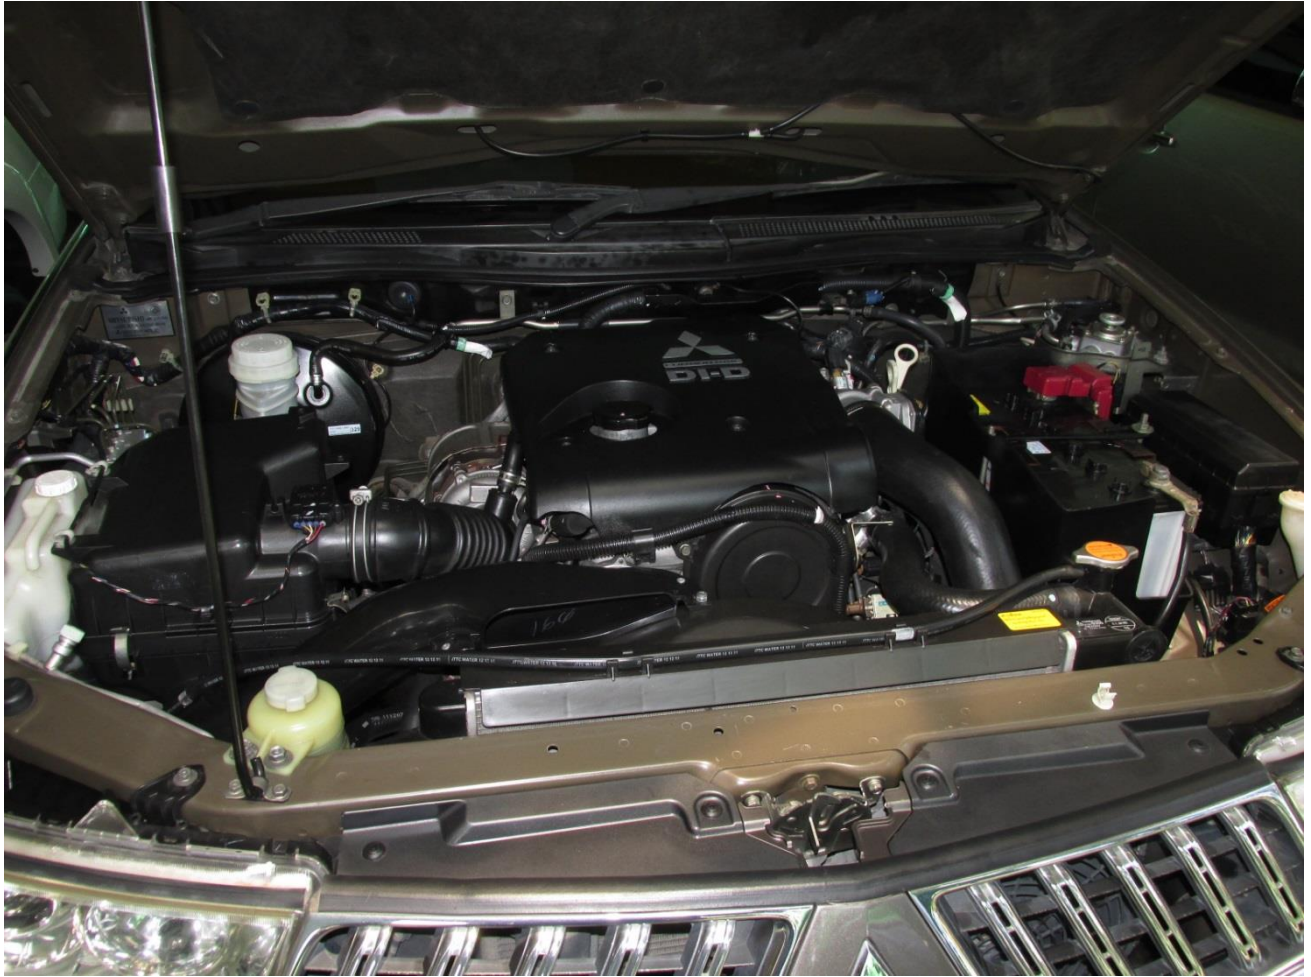
ภาพห้องเครื่อง - Engine Bay Visual Details:

การทดสอบ แบตเตอรี่ Battery Test Note: If state of charge is lower than 80%, battery need to fully recharge before used. (ถ้า state of charge ต่ำกว่า 80% ควรทำการชาร์ต แบตเตอรี่ให้เต็มก่อนใช้งาน)	<b>Battery Test</b>		<b>Charging System Test at 2000 rpm</b>	
		Voltage	12.06 V	Voltage	13.76 V
		Rating	590 CCA	Status	Normal
		Current	336 CCA	<b>Start System Test</b>	
		Internal resistance	8.06 mΩ	Start Voltage	7.09 V
		State of Charge	26 %	Status	Too low
		State of Health	35 %	<b>Max. Load Test at 2000 rpm</b>	
		Status	Replace	Max. Load Voltage	13.05 V
		Test Date	28-09-60	Status	Normal

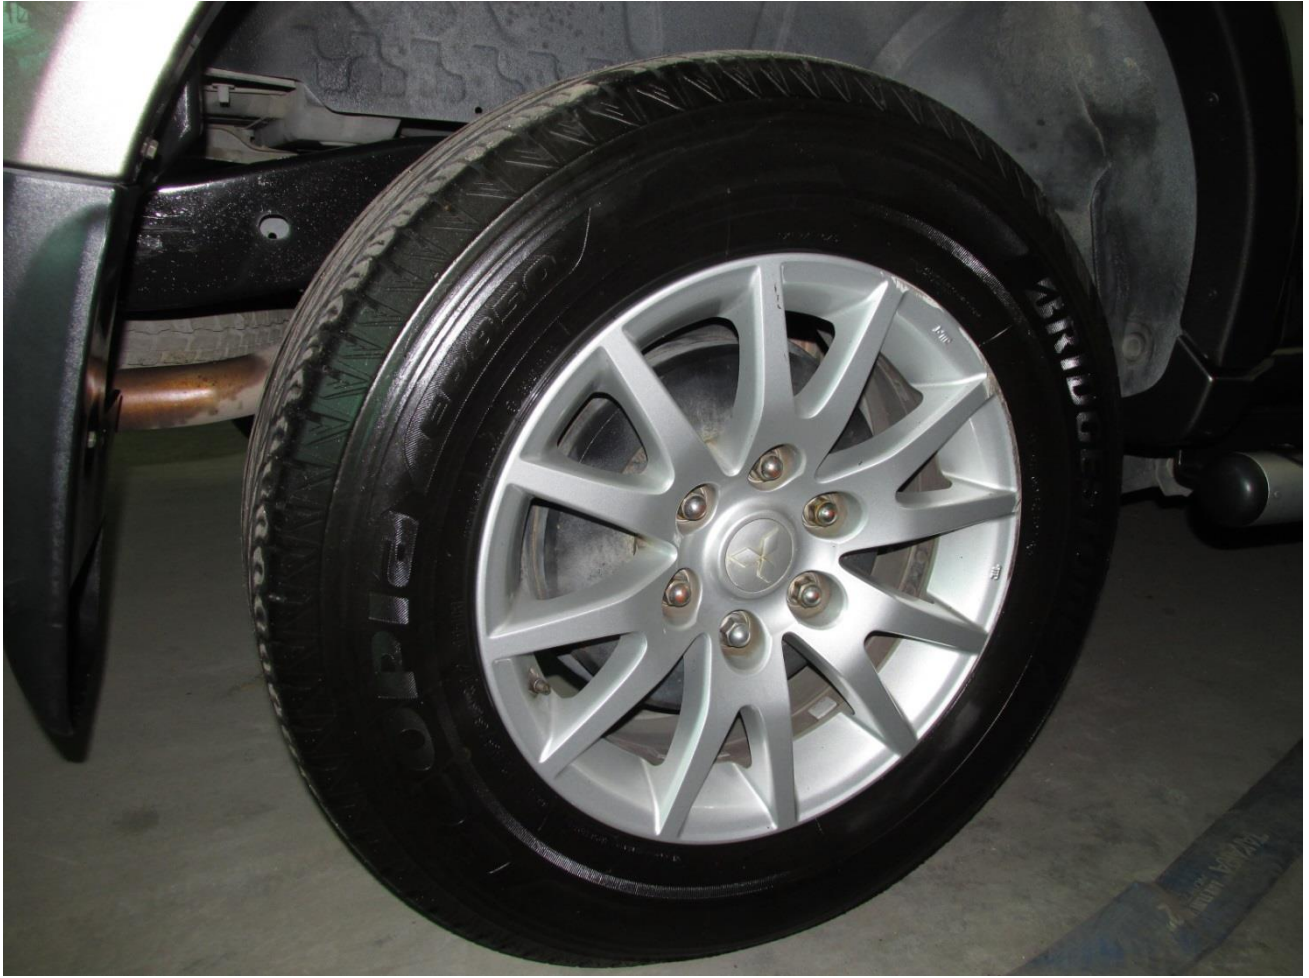
ภาพโดยรวมของยาง ล้อ และ เบรค - Tyres, Wheels & Brakes Visual Details:

สภาพยางรถยนต์, เดือน/ปี ผลิต Tyres Appearance, Year	ปียางผลิต 3915 ยางสภาพพอใช้แนะนำให้เปลี่ยนใหม่
 	สภาพล้อรถ Wheel Rims Appearance	สภาพดีตามอายุการใช้งาน
 	ยางอะไหล่ และล้อ Spare Tyre & Rim	สภาพปกติ
 	ก้ามเบรค และท่อน้ำมัน Brake Hose Callipers & Pipes	สภาพปกติไม่พบการรั่วซึม
 	ผ้าเบรค (หน้า/หลัง) Brake Pads (Front/Rear)	สภาพดีตามอายุการใช้งาน
 	จานเบรค Brake Discs (Front/Rear)	ควรเจียจานเบรคครั้งต่อไปที่เปลี่ยนผ้าเบรค
 	ดรัมเบรคล้อหลัง Brakes and Drums any No Leakage	สภาพดีตามอายุการใช้งาน
 	การทำงานของเบรคมือ Park Brake function	ระบบการทำงานปกติ
 	คำแนะนำอื่นๆ Other	N/A
