Vehicle Inspection Report

สรุปผลการตรวจสอบ (Inspection Summary)

ยี่ห้อ/รุ่น (Make/Model): MINI COOPER S	วันที่ตรวจสอบรถยนต์(Date of Inspection): 21.03.61
เลขตัวถัง (VIN): WMWF72000TL38385	เลขคำขอบริการ (Job No.) : I017/104-041
เลขเครื่องยนต์ (Engine No.): A811H929	<p>Vehicle Picture:</p>

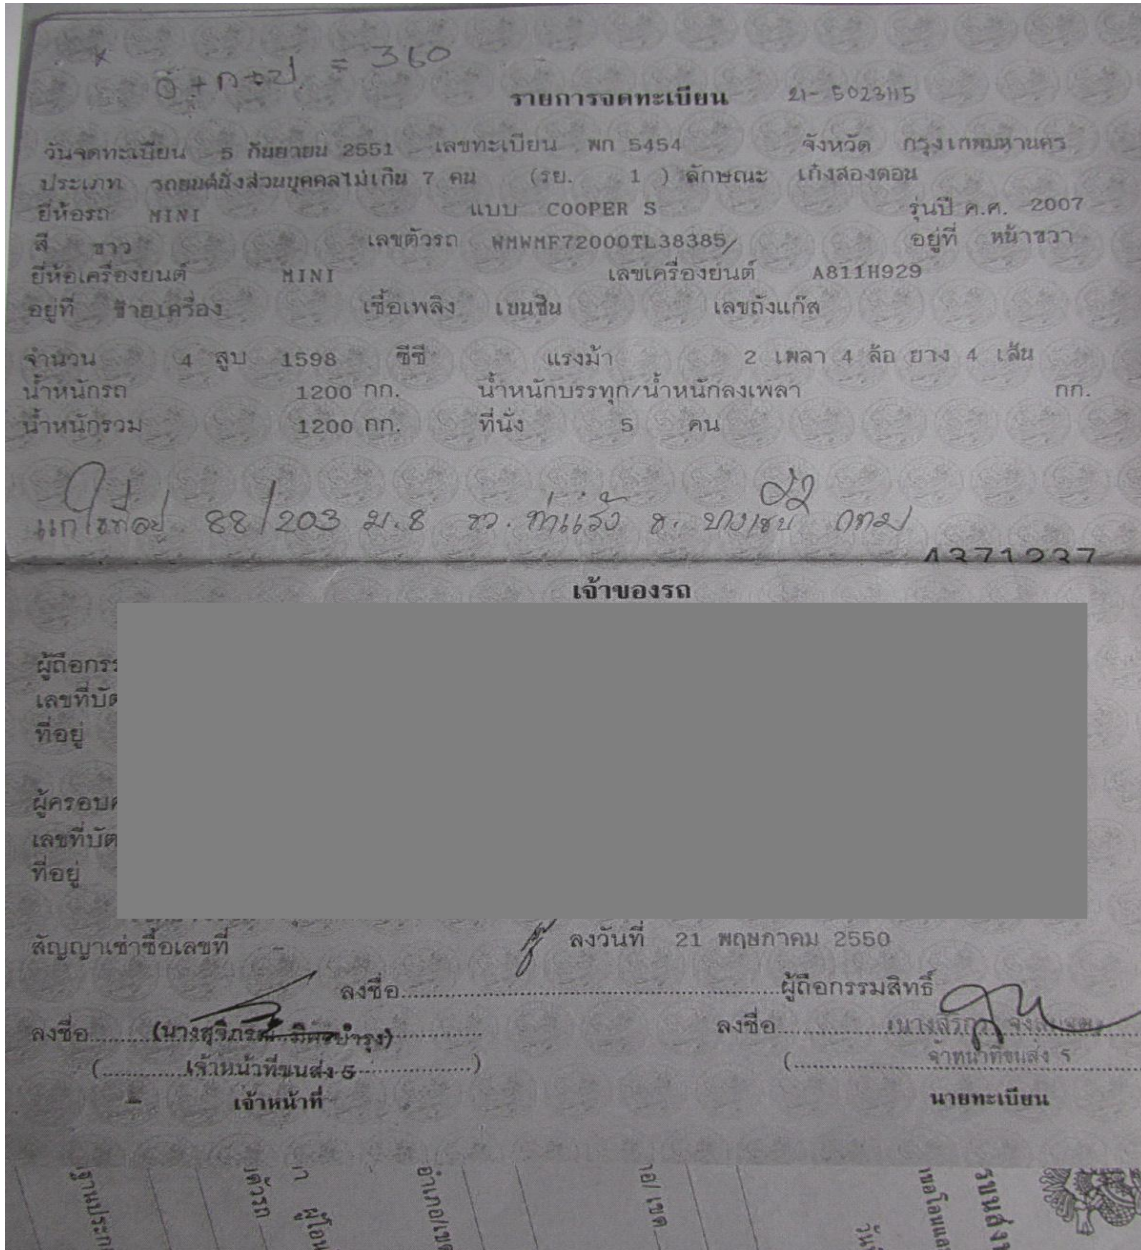
รูปเล่มทะเบียน (Register Picture):

สำเนาทะเบียนไม่อัปเดตตรงกับปัจจุบัน

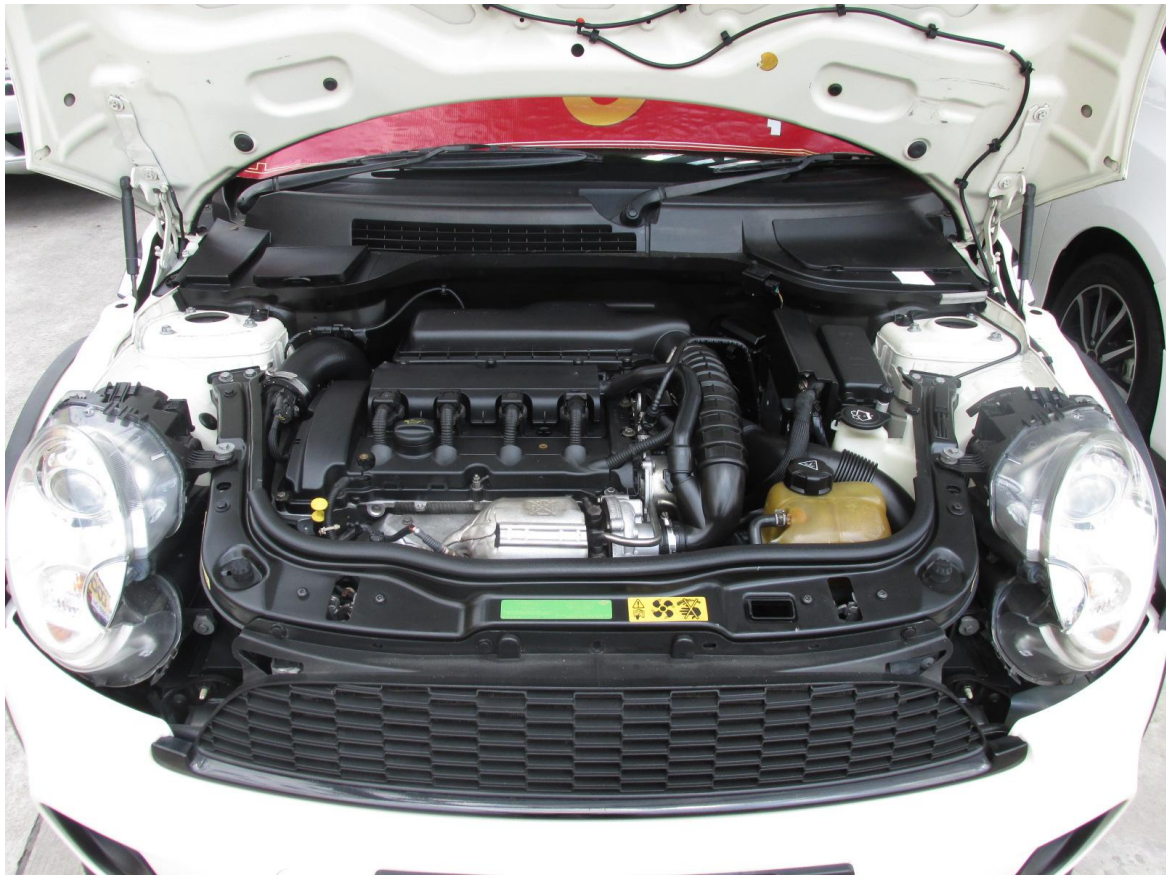
ภาพห้องเครื่อง - Engine Bay Visual Details

การทดสอบ แบตเตอรี่ Battery Test Note: If state of charge is lower than 80%, battery need to fully recharge before used. (ถ้า state of charge ต่ำกว่า 80% ควรทำการชาร์ต แบตเตอรี่ให้เต็มก่อนใช้งาน)	Battery Test		Charging System Test at 2000 rpm	
		Voltage	12.17 V	Voltage	14.11 V
		Rating	370 CCA	Status	Normal
		Current	153 CCA	Start System Test	
		Internal resistance	17.17 mΩ	Start Voltage	9.47 V
		State of Charge	37 %	Status	Normal
		State of Health	23 %	Max. Load Test at 2000 rpm	
		Status	Replace	Max. Load Voltage	14.13 V
		Test Date	21.03.61	Status	Normal

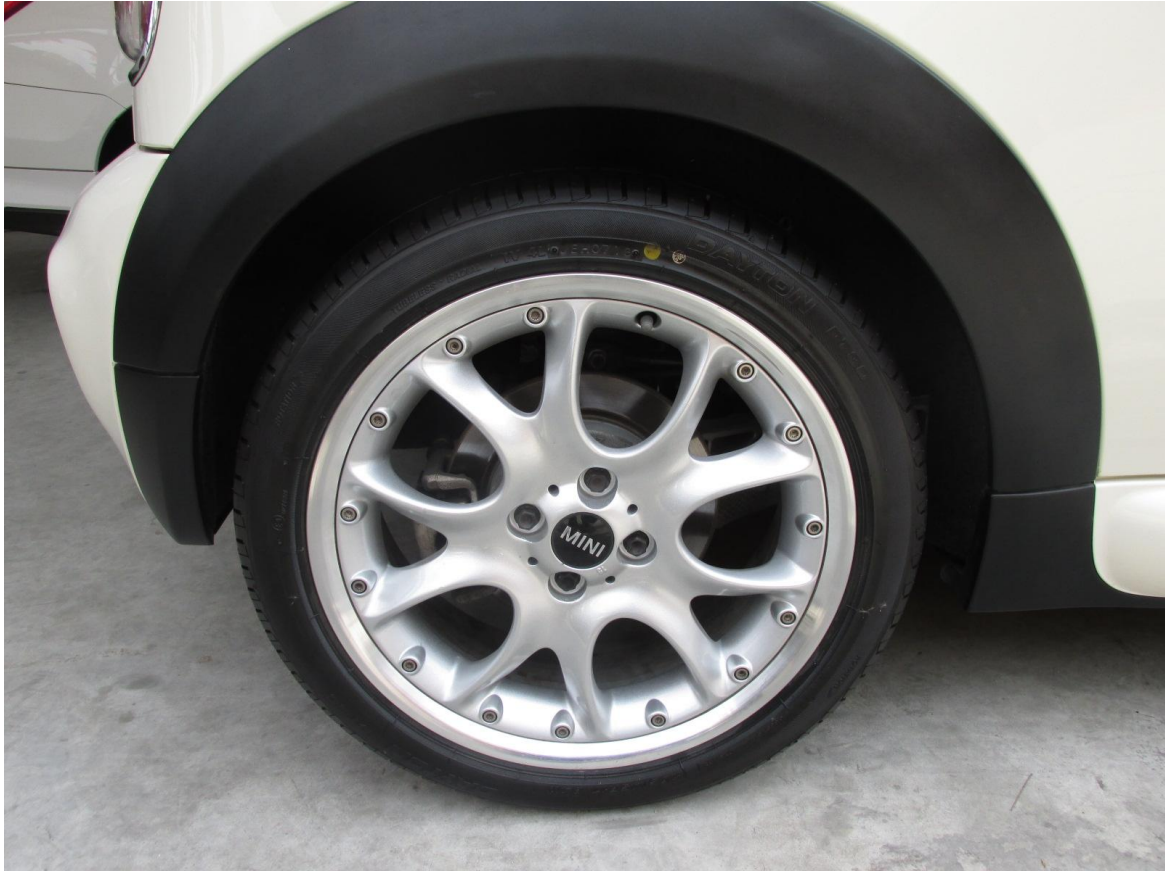
ภาพโดยรวมของยาง ล้อ และ เบรค - Tyres, Wheels & Brakes Visual Details:

สภาพยางรถยนต์, เดือน/ปี ผลิต Tyres Appearance, Year	ปียางผลิต 0718 ยางสภาพดี
	สภาพล้อรถ Wheel Rims Appearance	สภาพดีตามอายุการใช้งาน
	ยางอะไหล่ และล้อ Spare Tyre & Rim	สภาพดีตามอายุการใช้งาน
	ก้ามเบรค และท่อน้ำมัน Brake Hose Callipers & Pipes	สภาพปกติไม่พบการรั่วซึม
	ผ้าเบรค (หน้า/หลัง) Brake Pads (Front/Rear)	สภาพดีตามอายุการใช้งาน
	จานเบรค Brake Discs (Front/Rear)	ควรเจียจานเบรคครั้งต่อไปที่เปลี่ยนผ้าเบรค
	ดรัมเบรคล้อหลัง Brakes and Drums any No Leakage	N/A
	การทำงานของเบรคมือ Park Brake function	ระยะเวลาทำงานปกติ
	คำแนะนำอื่นๆ Other	N/A
