# Vehicle Inspection Report

ยี่ห้อ/รุ่น (Brand/Model): HONDA ACCORD 2.4	วันที่ตรวจสอบรถยนต์ (Date of Inspection): 28.8.61
หมายเลขตัวถัง (VIN): MRHCP2640CP300046	เลขคำขอบริการ (Job No.): I018/085-031
หมายเลขเครื่องยนต์ (Engine No.): K24Z29000044	Vehicle Picture:  
ปีที่ผลิต (Build Date): 2012	
สีรถ (Color): ดำ	
ระยะการใช้งาน (Mileage): 180,073 กม.	
หมายเลขทะเบียน (No. Plate): ชมก 6383 ก.ท.ม.	
วันครบกำหนดชำระภาษี (Registration Expiry): 23 ก.ค. 62	
ชื่อลูกค้า (Customer Name): REGENT HOME CAR	
ที่อยู่ (Address):	
โทรศัพท์ (Tel):	
สถานที่ตรวจสอบรถ (Inspection Place): REGENT HOME CAR

รถสภาพดี โครงสร้างไม่เคยอุบัติเหตุ ไม่เคยจมน้ำและไฟไหม้

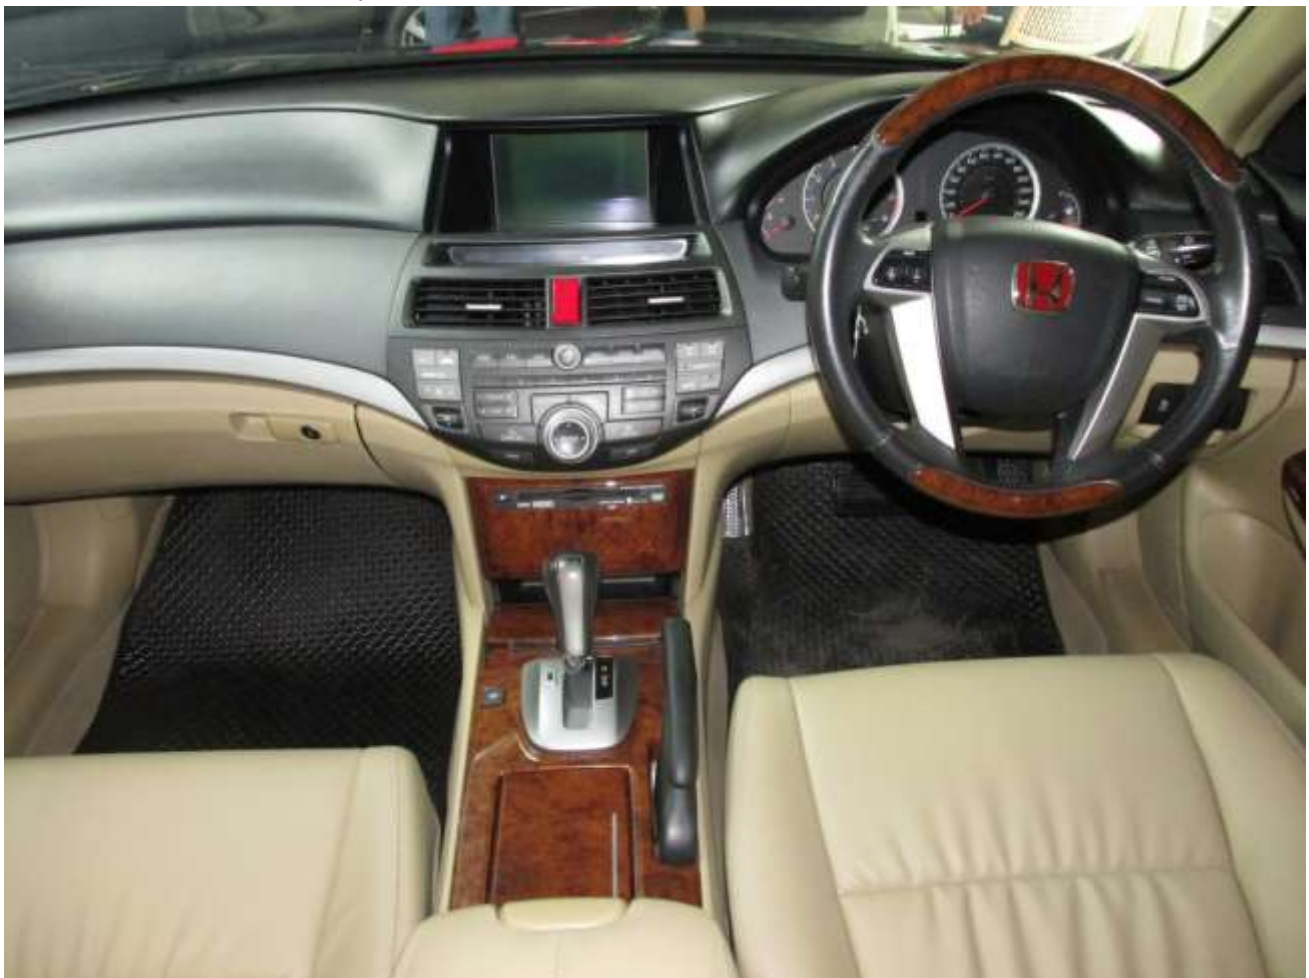
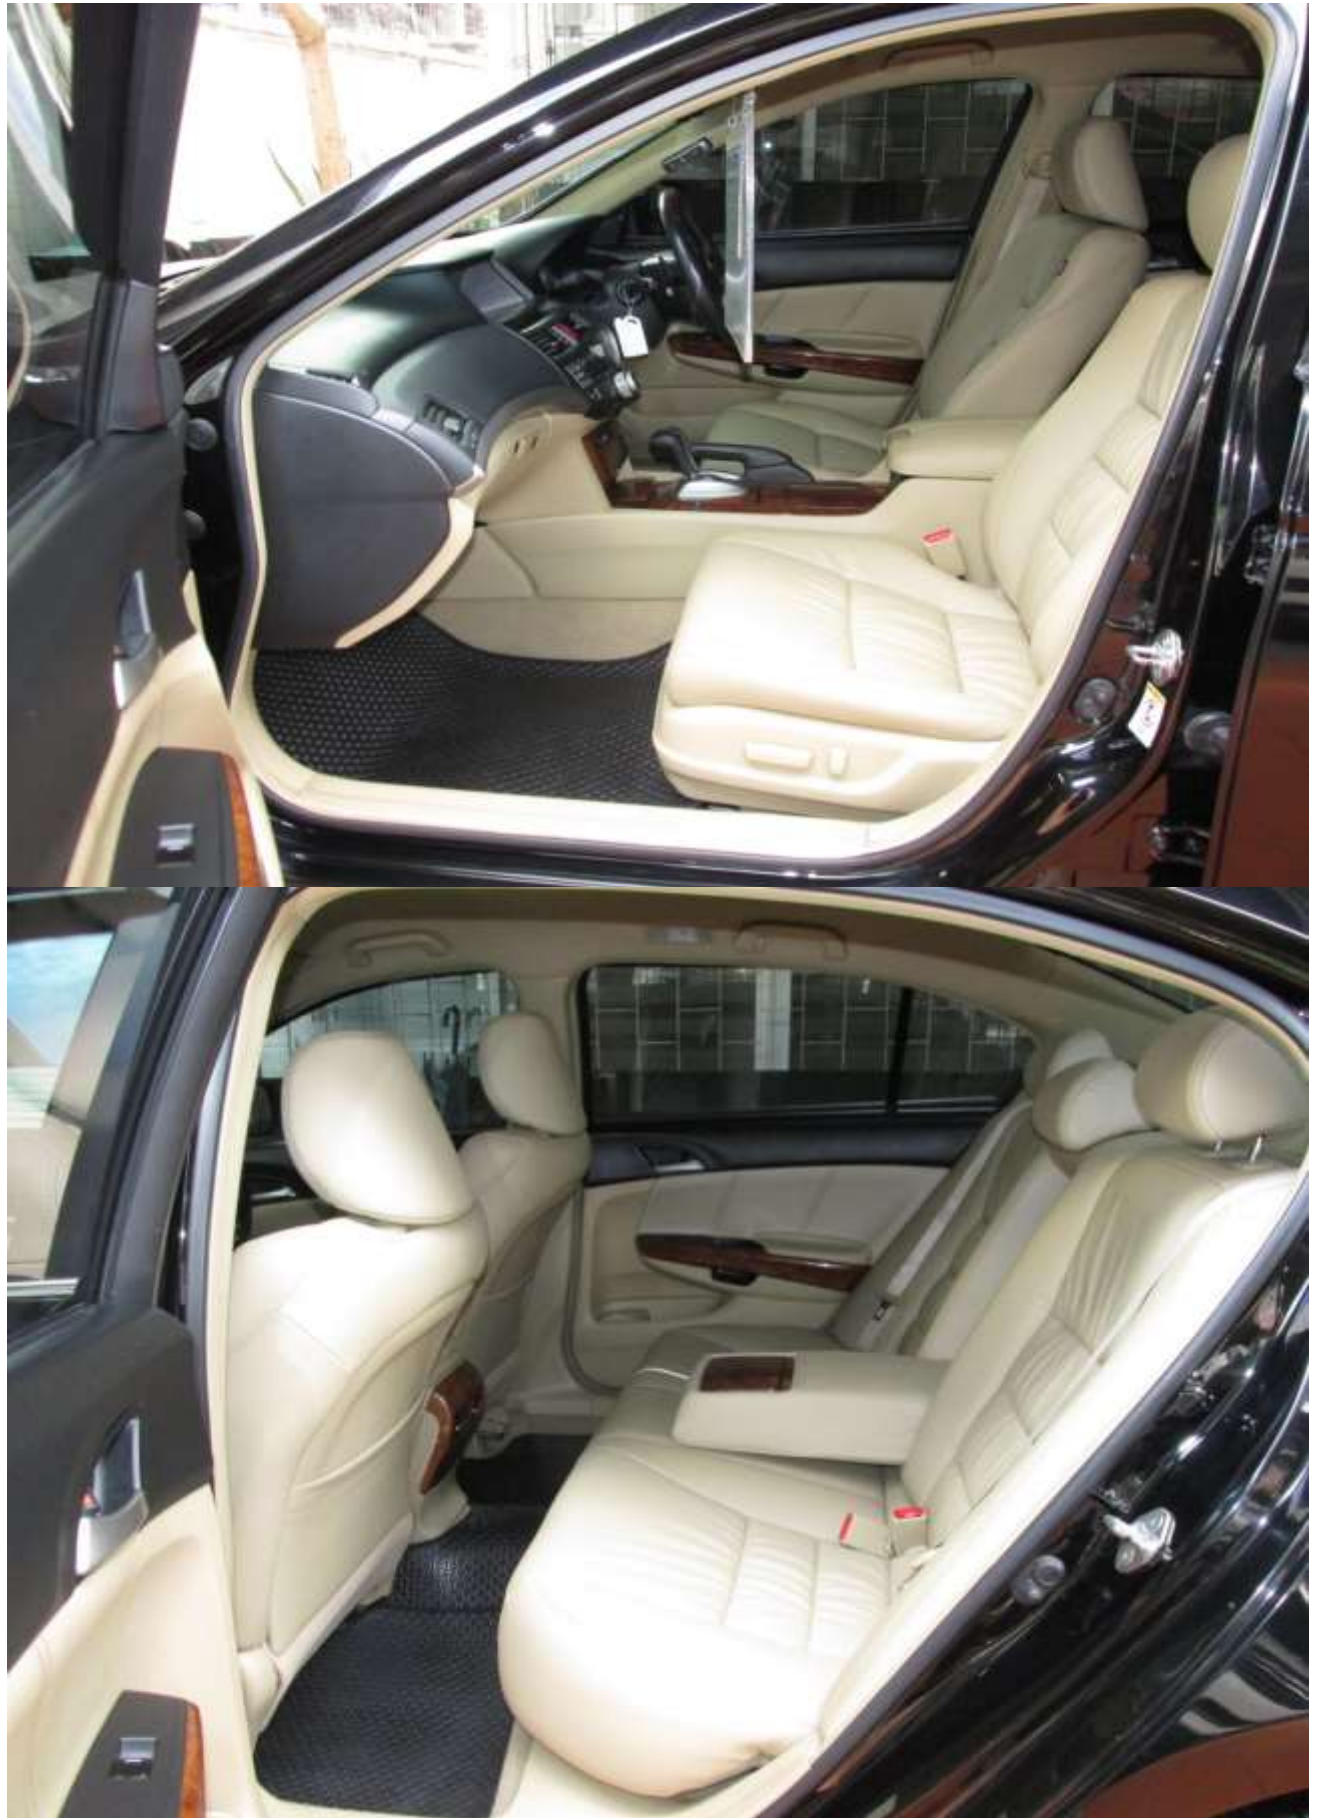
### ภาพภายในด้านหน้า หลัง และ จุดบกพร่อง - Interior Visual Details (Front, Rear and/or Defect):

ที่นั่ง สภาพ Seat Appearance	สภาพดีตามอายุการใช้งาน
 	การทำงาน การปรับ และการล็อกเบาะ Seat Adjust functional	ทำงานได้ดี
 	สภาพ รางได้เบาะ Seat slide adjust rail	สภาพดีตามอายุการใช้งาน
 	เข็มขัดนิรภัย Seat Belts	สภาพดีตามอายุการใช้งาน
 	แผงคอนโซลหน้า Other Trims	สภาพดีตามอายุการใช้งาน
 	เครื่องเสียงภายในรถ Radio/ Multiplayer	เปิด-ปิด ปกติ
 	ลำโพง Speaker working	ทำงานปกติ

ไดร์ฟกระจกหลัง Rear Window Demister	สภาพดีไม่พบรอยขาด
 	อุปกรณ์ปรับอากาศทำความเย็นและความร้อน Air Condition/Heater	ทำงานปกติ
 	ชุดปัดน้ำฝน และระบบฉีดน้ำกระจก Washers & Wipers	ทำงานปกติ
 	แตร Horn	ทำงานปกติ
 	บานพับ และกลอนประตู Doors, Locks & Hinges	สภาพดีเหมาะสมกับอายุการใช้งาน
 	การเปิดประตูจากด้านใน Door Handle (inside)	ทำงานได้ดี
 	สภาพยางขอบประตู Weather Strip	สภาพดีเหมาะสมกับอายุการใช้งาน

หน้าปัดและมาตรวัด ปกติ หรือ มีไฟ โชนหรือไม่มี Dash Warning Lights & Gauges	ไม่มีไฟโชน

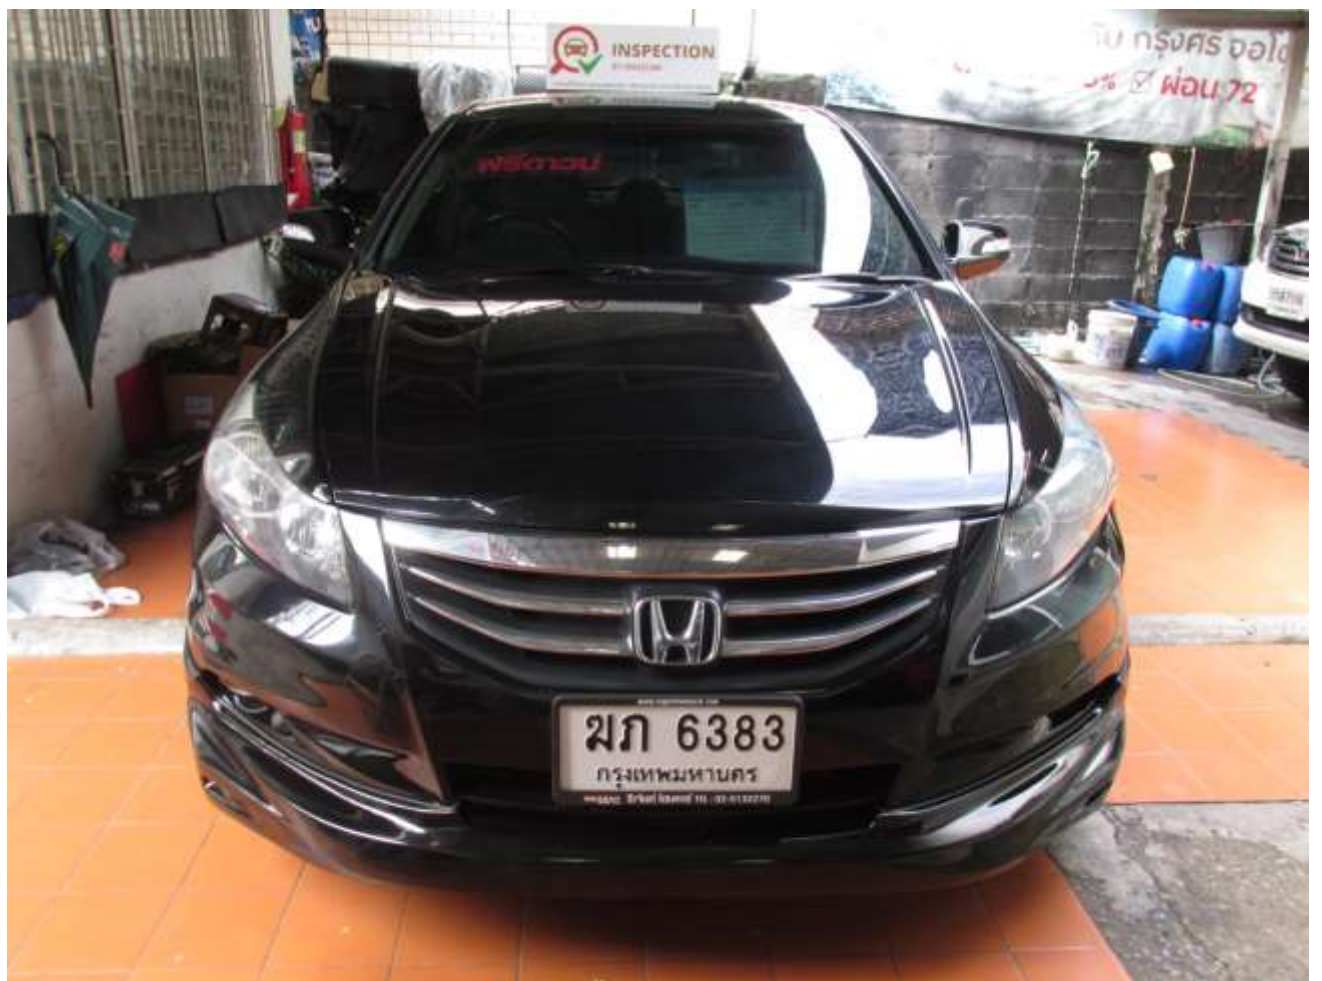
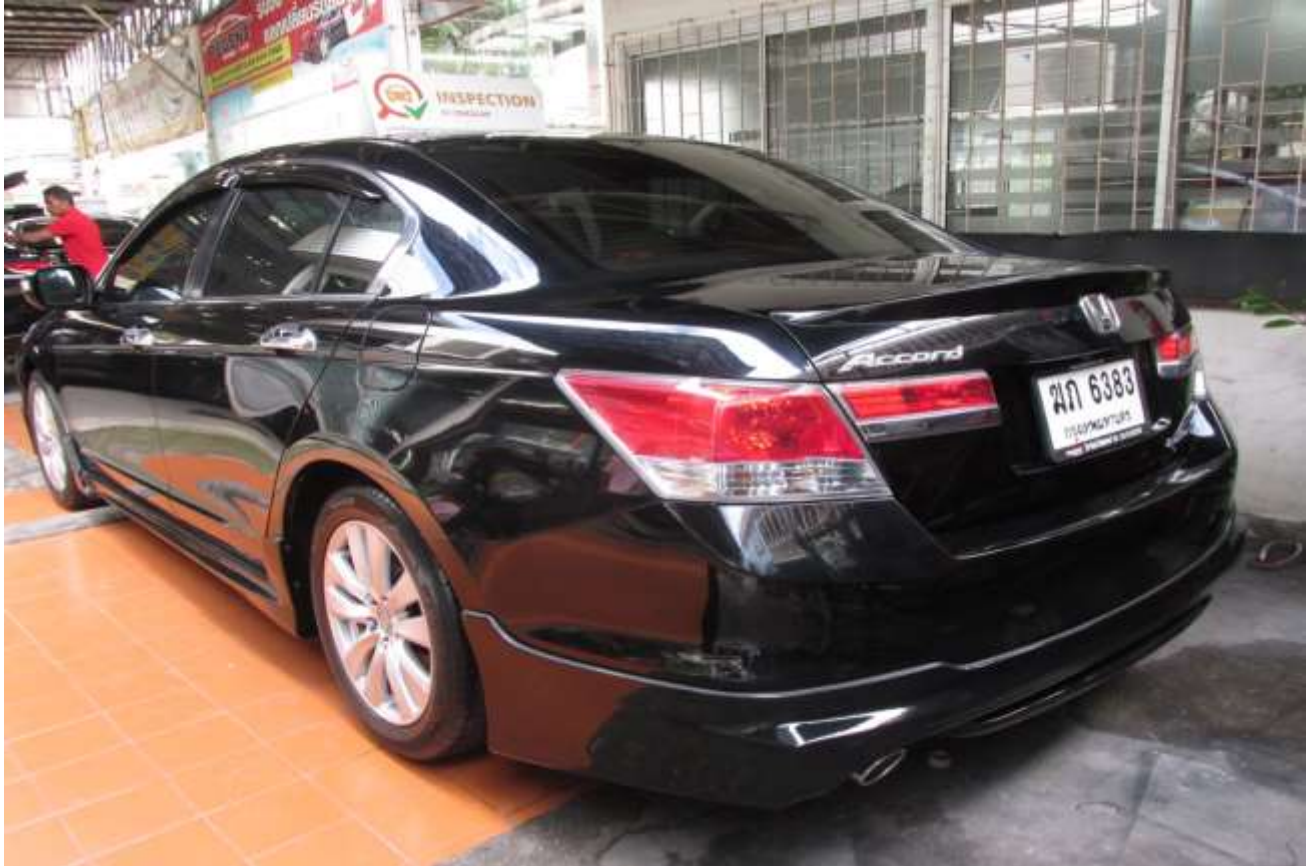
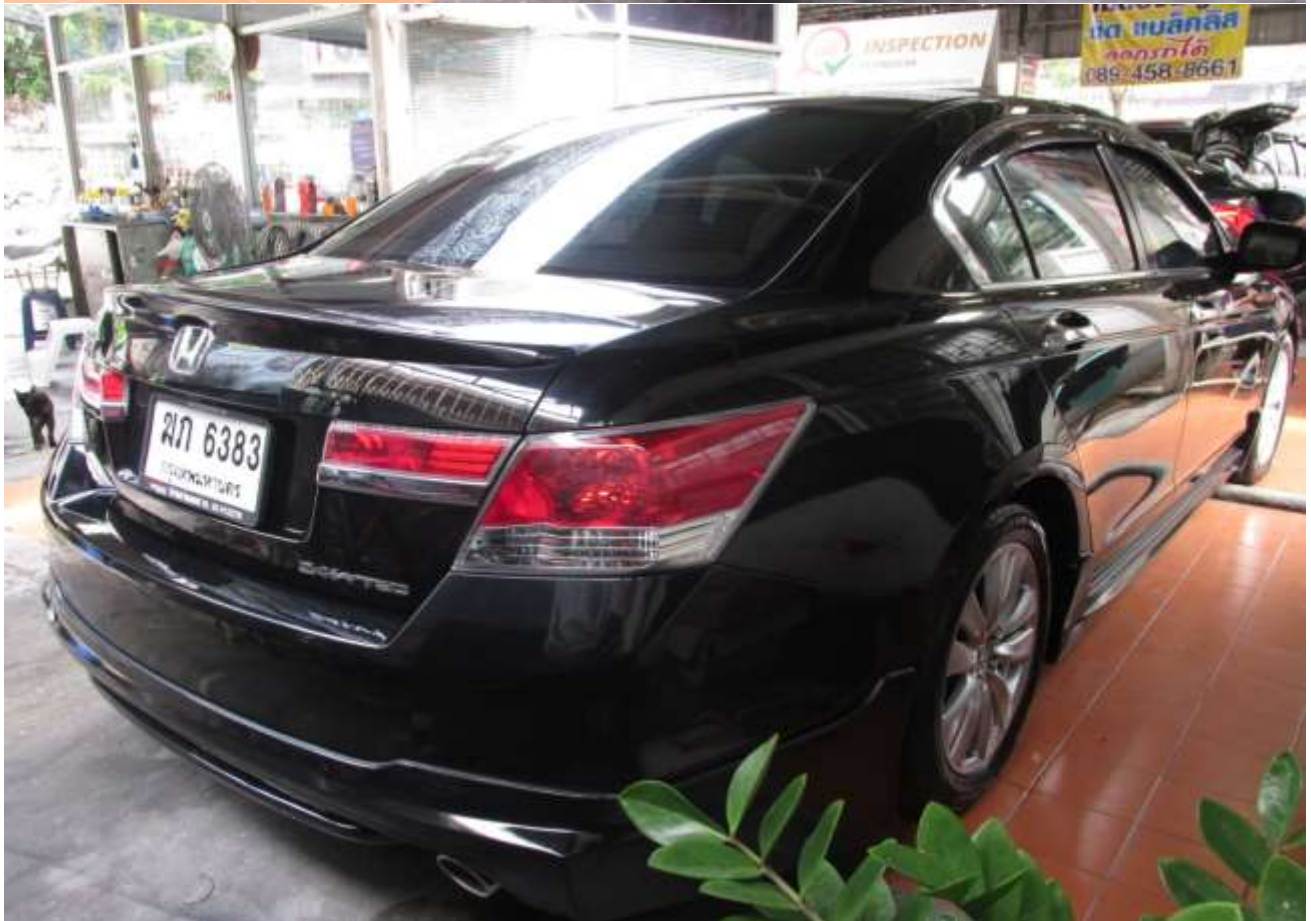
### ภาพภายนอก - Exterior Visual Details:

สภาพรวมของโครงสร้างแชสซี Chassis Frames & Members Appearance	สภาพดี

สภาพใต้ท้องรถและอุปกรณ์ใต้ท้องรถ Under Body and Parts Appearance	สภาพดีตามอายุการใช้งาน

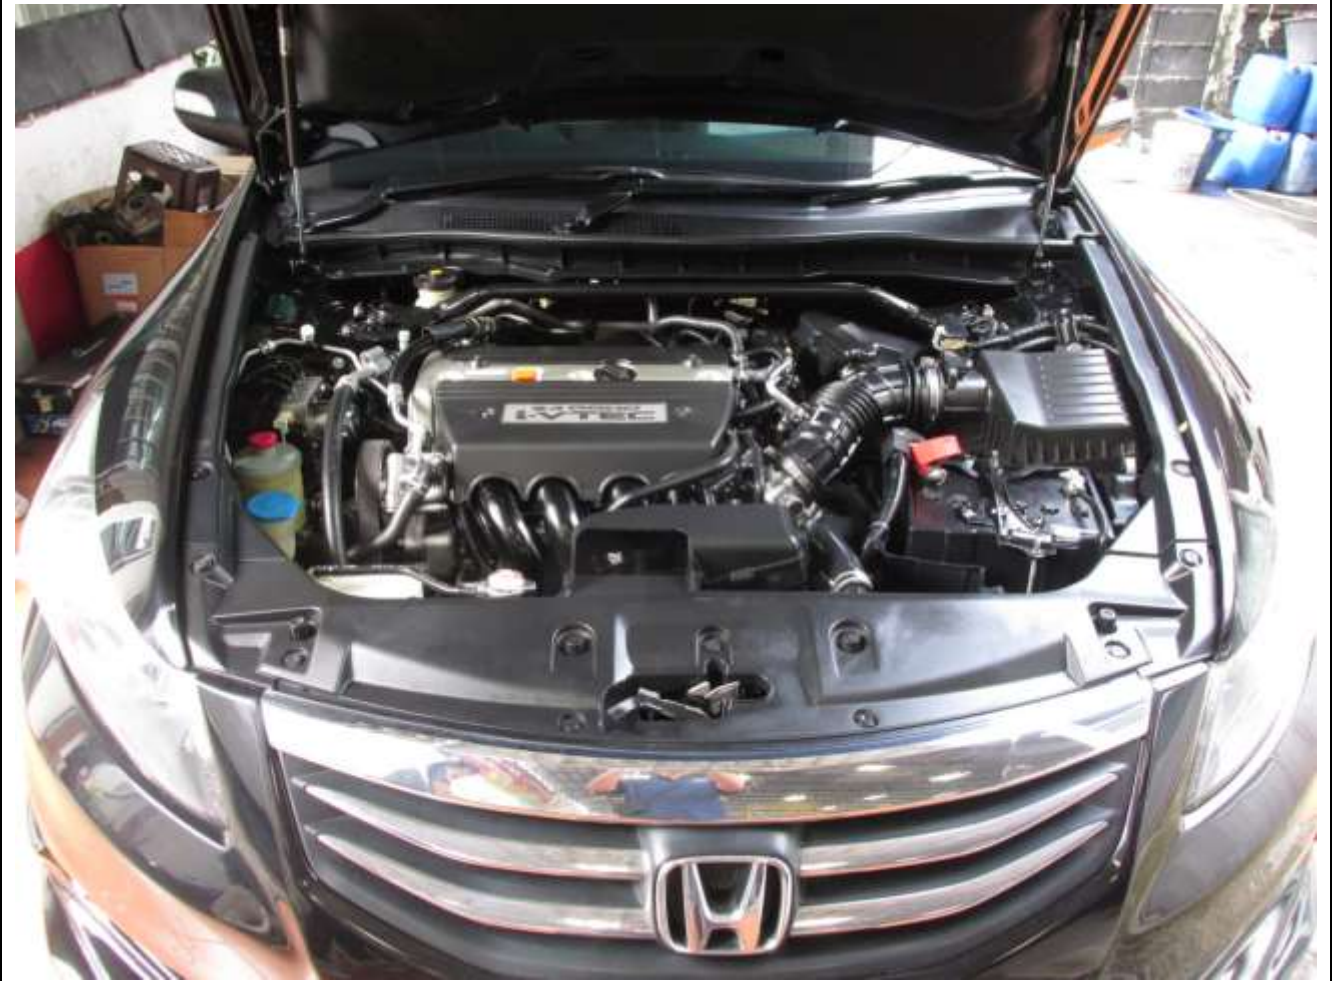
ภาพห้องเครื่อง - Engine Bay Visual Details:

เครื่องยนต์ไม่พบการรั่วซึม No any leak on engine	ใช่

สภาพรวมของโครงสร้าง และตัวถัง Chassis Frames & Members Appearance	สภาพดีตามอายุการใช้งาน
 	ระดับของเหลว Fluid Level	อยู่ในระดับปกติ

การรั่วไหลของน้ำมัน Fluid Leaks	ไม่มี

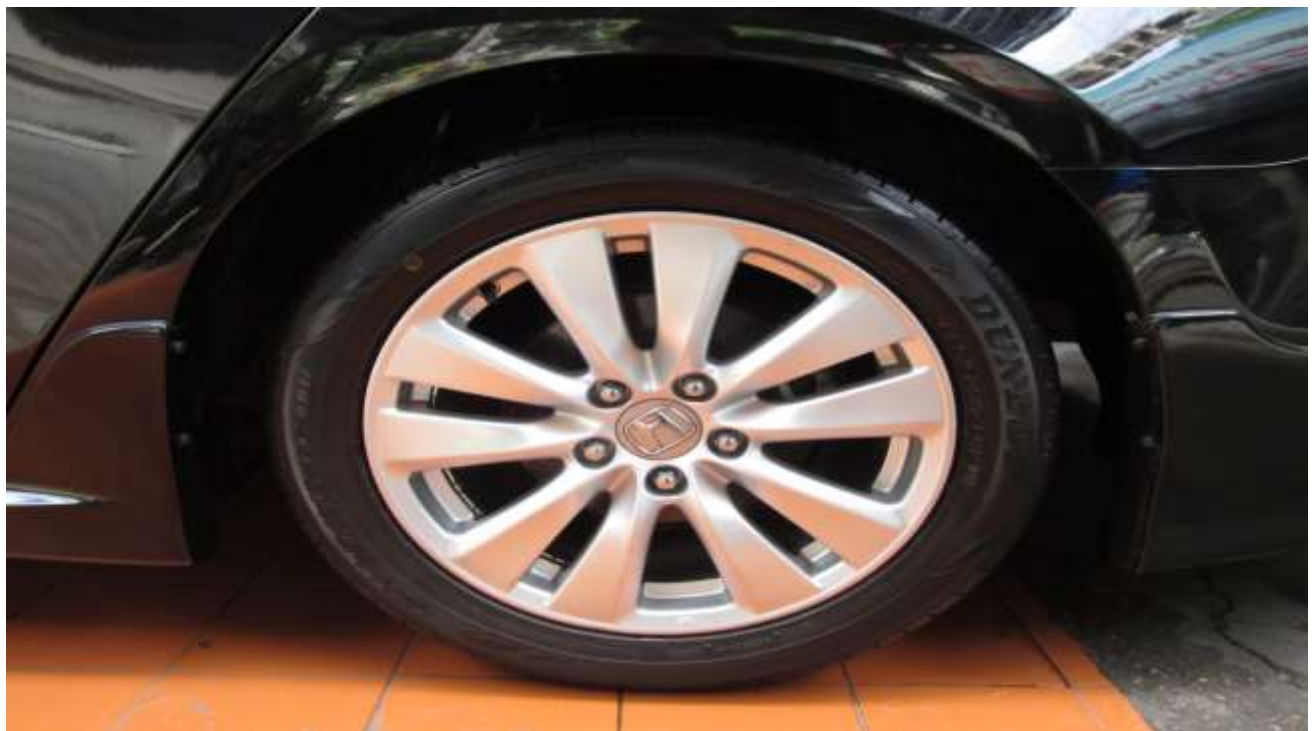
### ภาพโดยรวมของยาง ล้อ และ เบรค - Tyres, Wheels & Brakes Visual Details:

สภาพยางรถยนต์, สัปดาห์/ปี ผลิต Tyres Appearance, Year	0318
 	สภาพล้อ,ฝาครอบล้อ Wheel Rims Appearance	สภาพดีตามอายุการใช้งาน
 	ล้อ และยางอะไหล่ Spare Tyre & Rim	สภาพดีตามอายุการใช้งาน
 	คาลิปเปอร์เบรค และท่อน้ำมัน Brake Hose Callipers & Pipes	สภาพปกติไม่พบการรั่วซึม
 	ผ้าดิสเบรค (หน้า/หลัง) Brake Pads (Front/Rear)	สภาพดีตามอายุการใช้งาน
 	จานดิสเบรค(หน้า/หลัง) Brake Discs (Front/Rear)	ควรเจียจานเบรคครั้งต่อไปที่เปลี่ยนผ้าเบรค
 	ดรัมเบรคล้อหลัง Brakes and Drums any No Leakage	N/A
 	การทำงานของเบรคมือ Park Brake function	ระบบการทำงานปกติ
 	คำแนะนำอื่นๆ Other	N/A
