I024/0110-7

Toyota Hilux Revo 2.4 DOUBLE CAB Prerunner E

Mar 20, 2024

# Vehicle Inspection Report

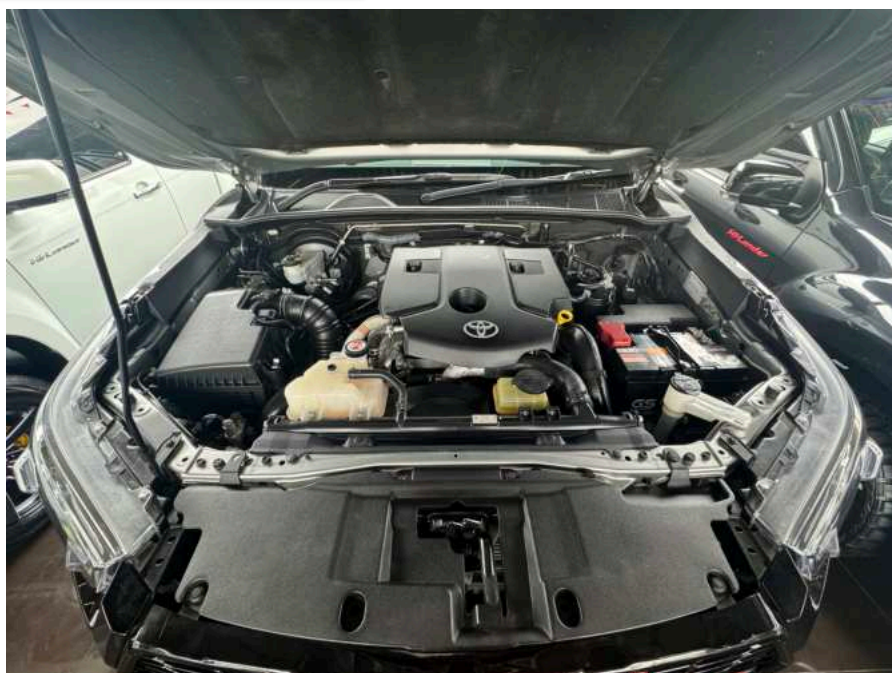
### ภาพห้องเครื่อง

Voltage	12.63	V
Rating	650	CCA
Current	633	CCA
Internal resistance	4.28	mΩ
State of Charge	83	%
State of Health	89	%
Status	GREAT

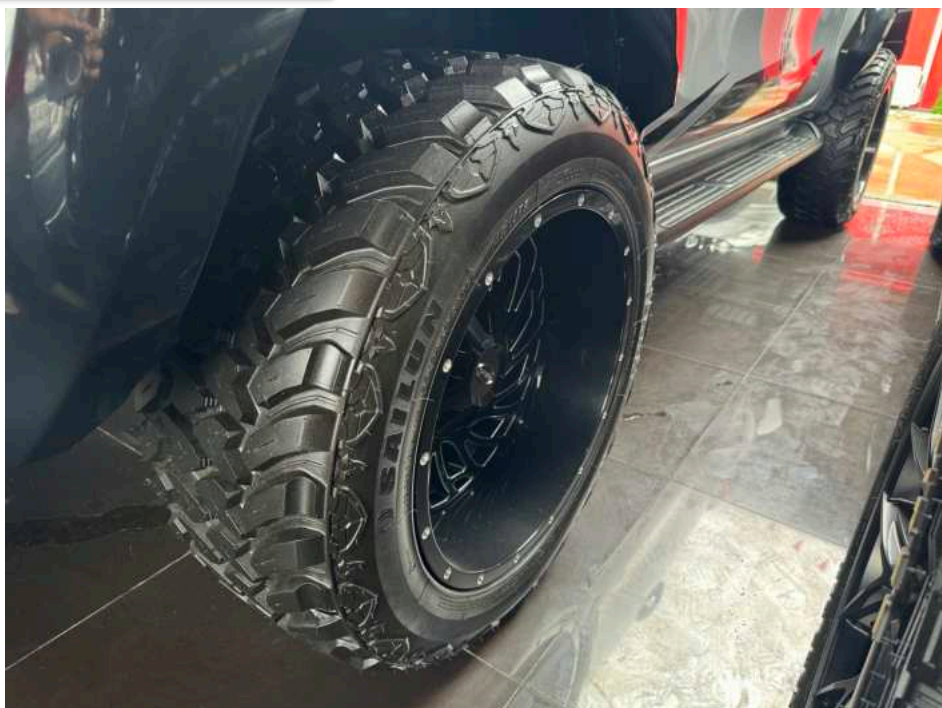
#### ขอบยาง ล้อ

21/23
