1024/0076-5

BMW 520i 2.0

May 2, 2024

Vehicle Inspection Report สรุปผลการตรวจสภาพรถ (Inspection Summary)

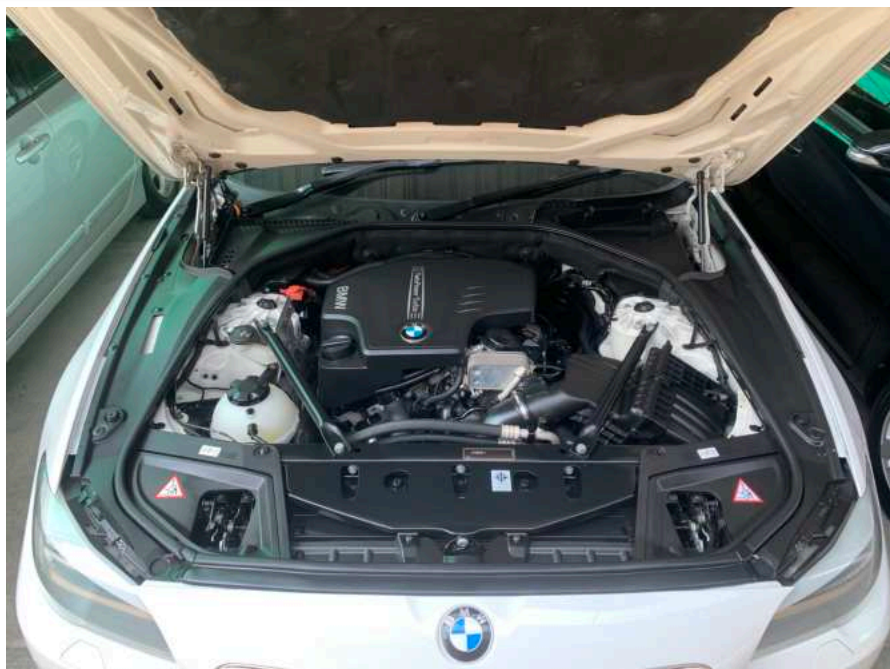
ภาพห้องเครื่อง

การทดสอบ แบตเตอรี่ Battery Test

Voltage	12.43	V
Rating	650	CCA
Current	387	CCA
Internal resistance	7.22	mΩ
State of Charge	78	%
State of Health	35	%
Status	REPLACE

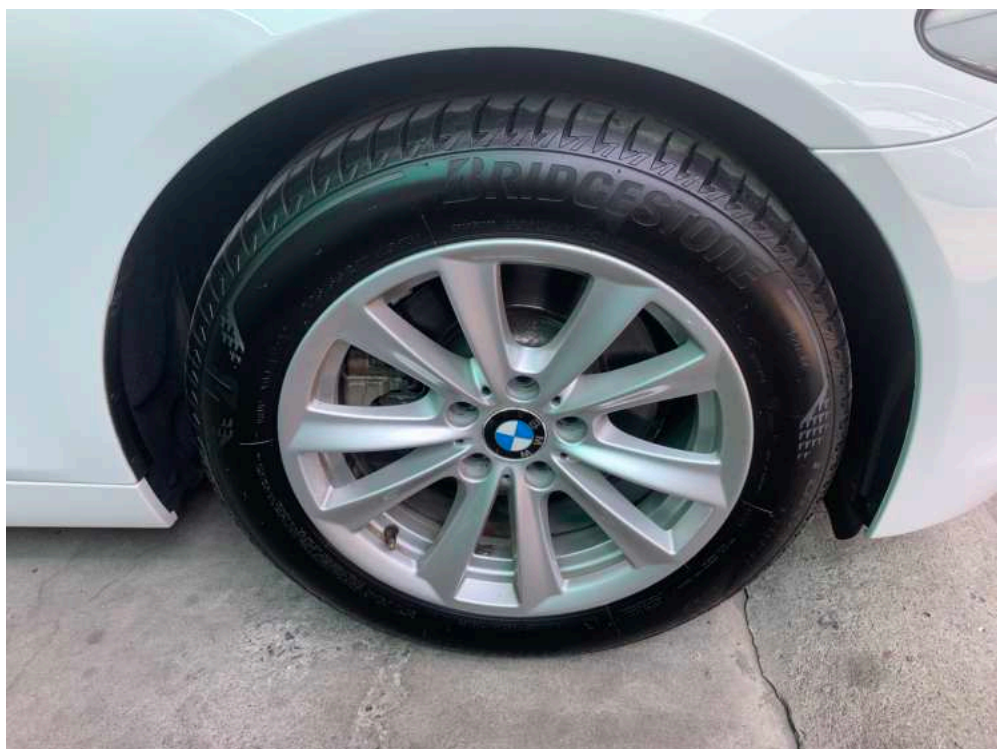
ขอบยาง ล้อ

02/22
