INSPECTION
BY ONE2CAR

Vehicle Inspection Report

ยี่ห้อ/รุ่น (Brand/Model) : ▾	วันที่ตรวจสอบรถยนต์ (Date of Inspection) :	เลขคำขอบริการ (Job No.) :
TOYOTA Camry 2.0 G	Jul 12, 2022	1022/0095-3
หมายเลขเครื่องยนต์ (Engine No.) : ▾	หมายเลขตัวถัง [VIN] :	Car Grade : ▾
1AZE257655	MR053BK510400****	A
ปีที่ผลิต (Build Date) : ▾	สีรถ (Color) :	สภาพยาง (Week/Year) ▾
2012	เทา	ยางสภาพดี ปี 29/20
ระยะการใช้งาน (Mileage) : ▾	หมายเลขทะเบียน [No. Plate] :	
280235	1กต68**	
ชื่อลูกค้า (Customer Name) : ▾	วันครบกำหนดชำระภาษี (Registration Expiry) :	
เมืองชลยุทธ

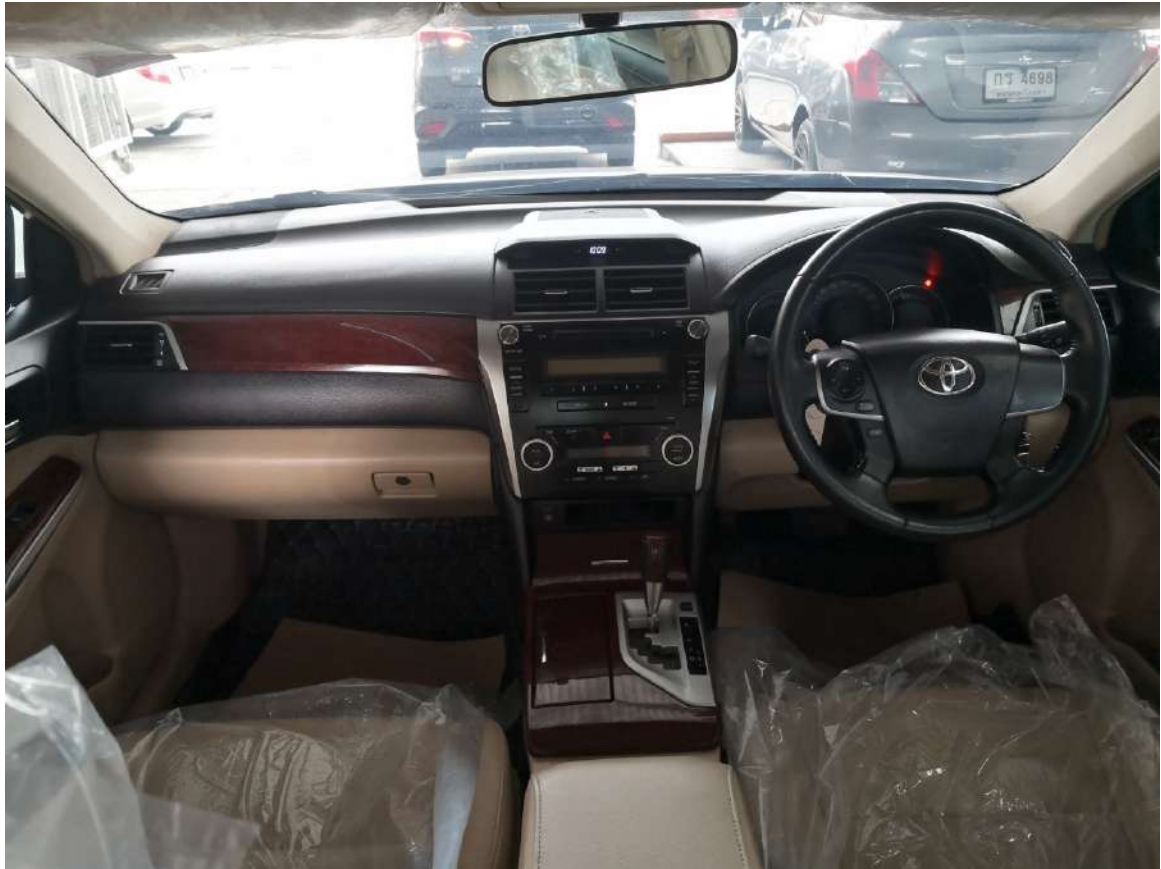
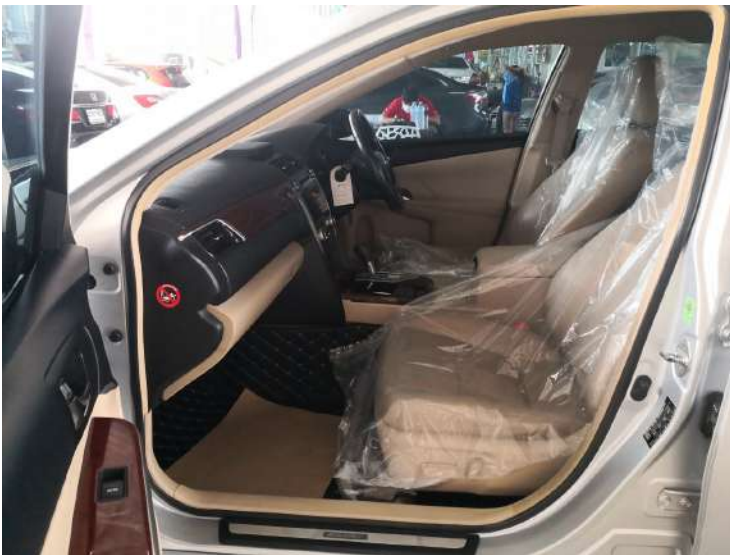
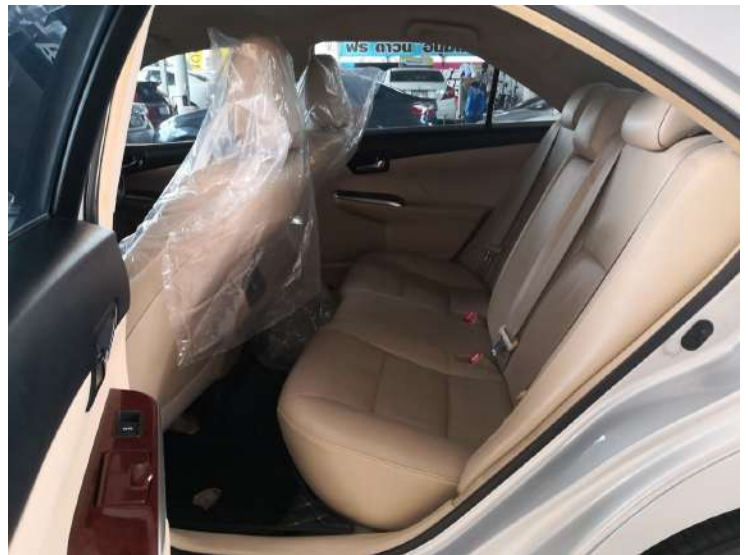
ภาพภายใน

ภายในสภาพดี ไม่เคยจมน้ำ และไฟไหม้

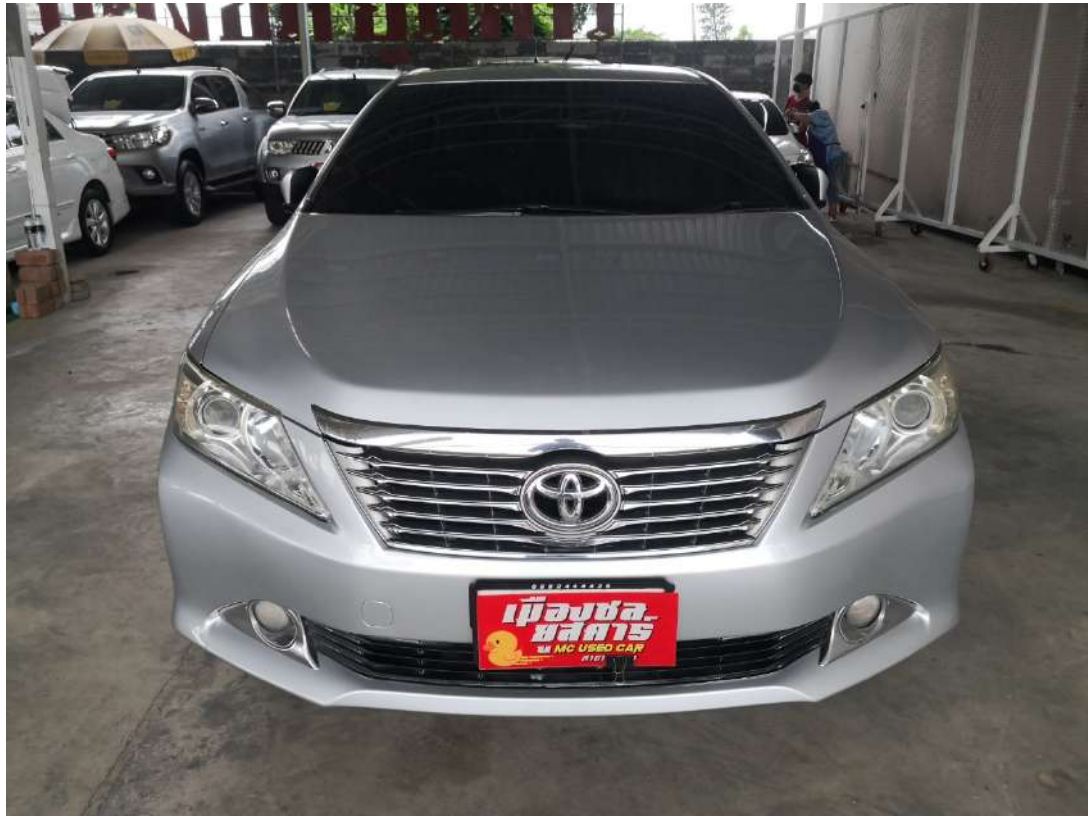
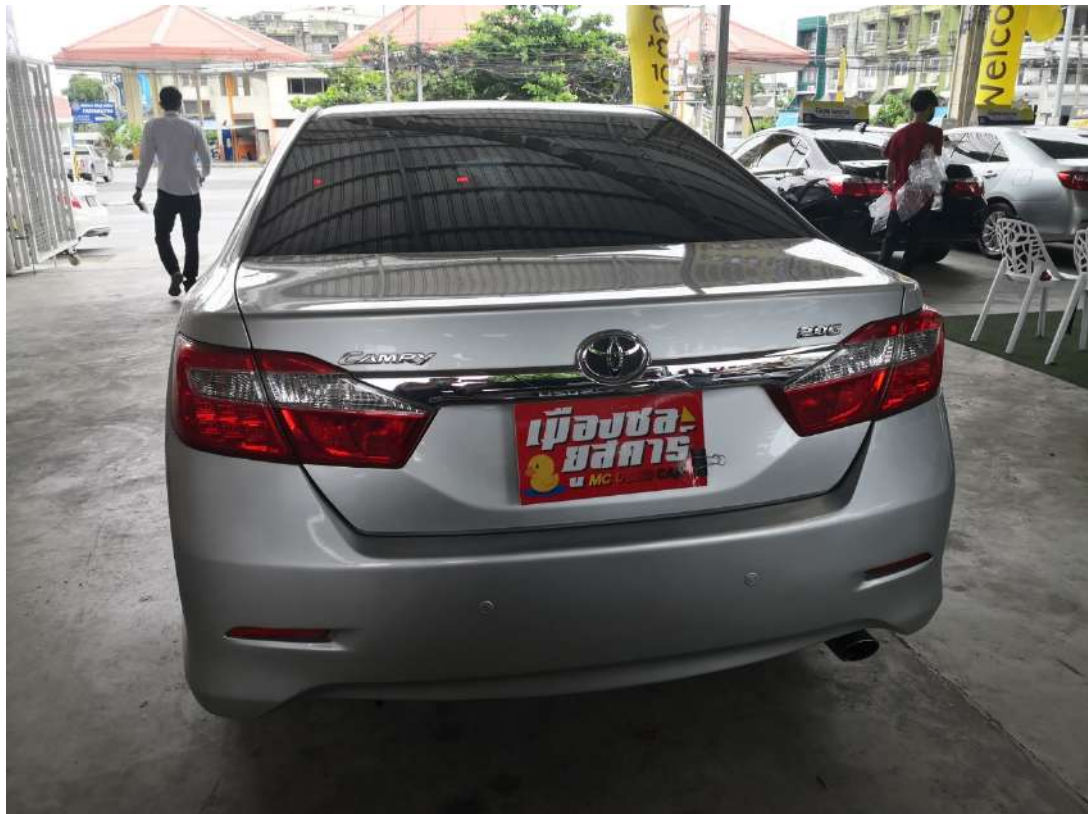
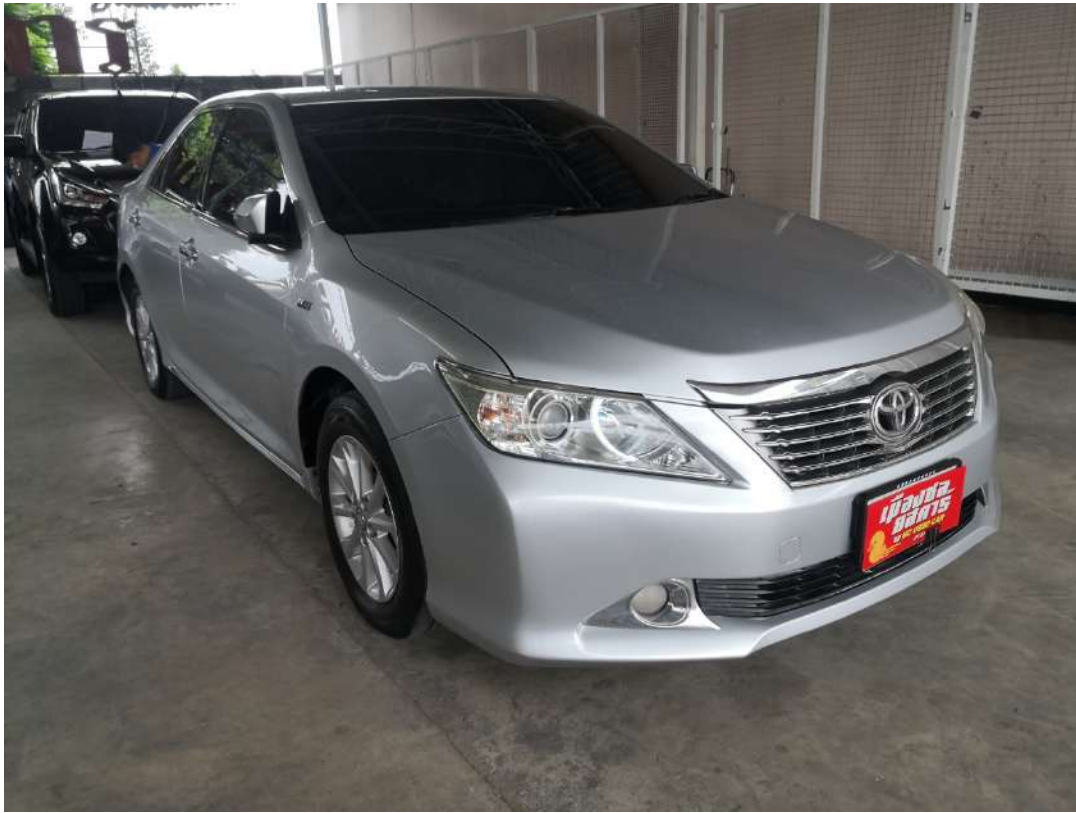
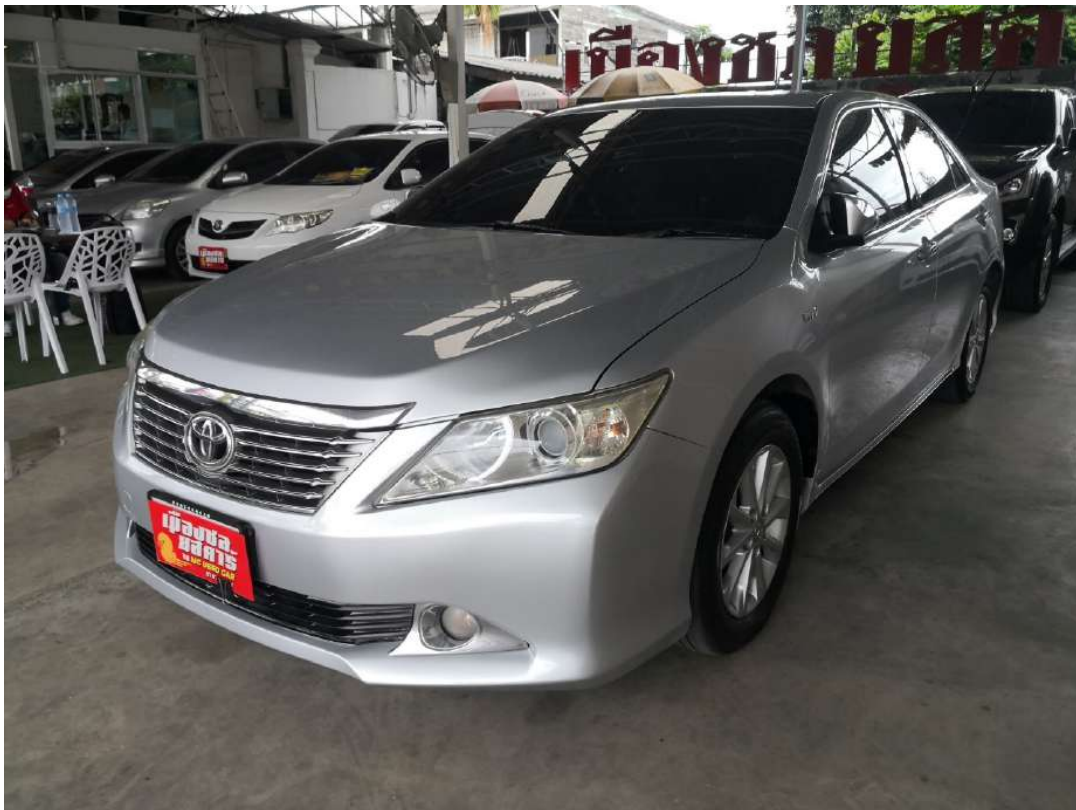
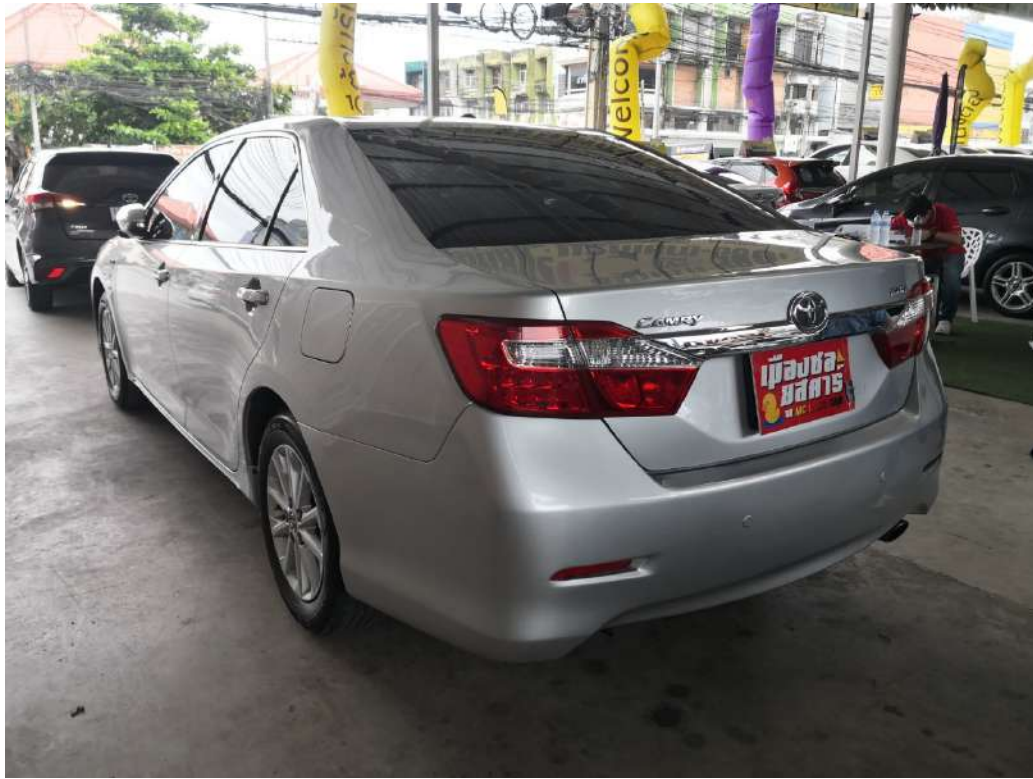
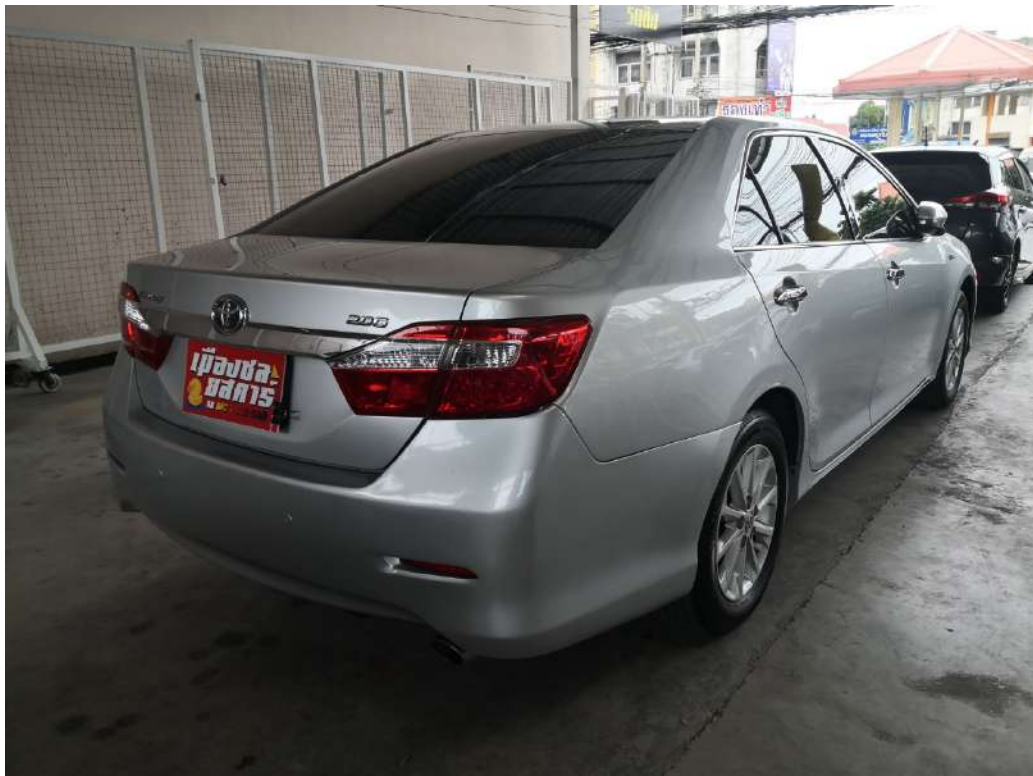
ภาพภายนอก

รถสภาพดี ไม่เคยจมน้ำ และไฟไหม้

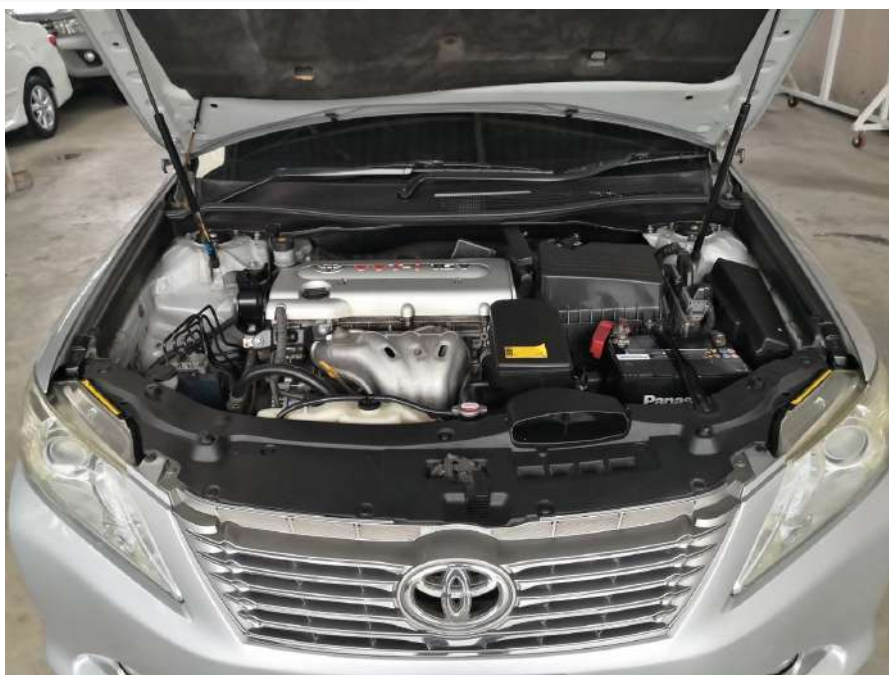
ภาพห้องเครื่อง

รถสภาพดี โครงสร้างไม่เคยมีอุบัติเหตุ ไม่เคยจมน้ำ และไฟไหม้

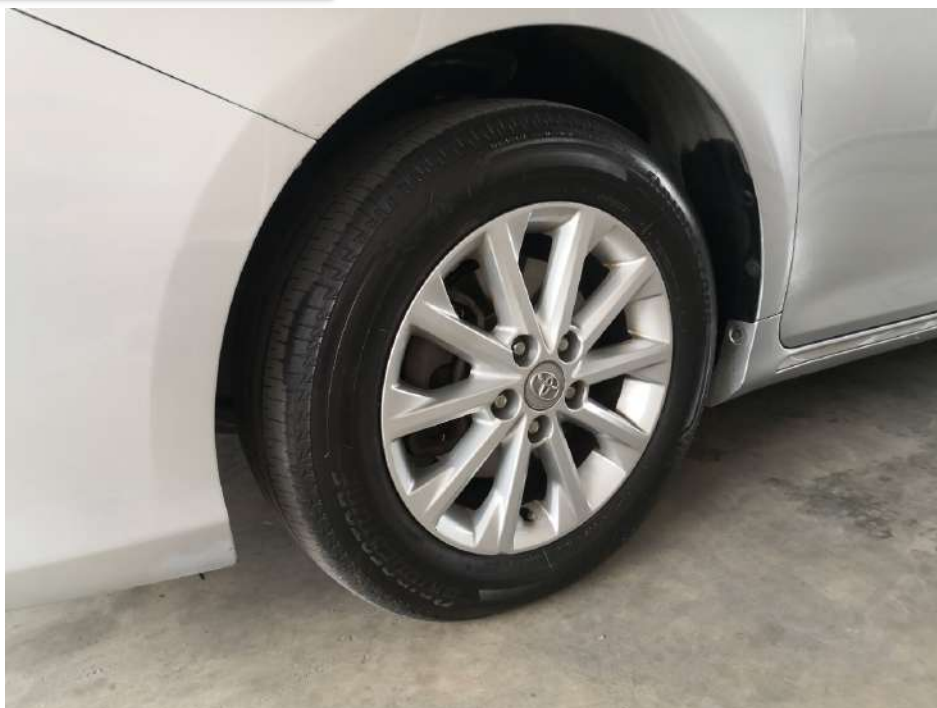
ขอบยาง ล้อ

ยางสภาพดี ปี 29/20
