INSPECTION
BY ONE2CARVehicle Inspection Report
สรุปผลการตรวจสภาพรถ (Inspection Summary)

I023/0351-18

Lexus LM300h 2.5 4WD

Dec 22, 2023

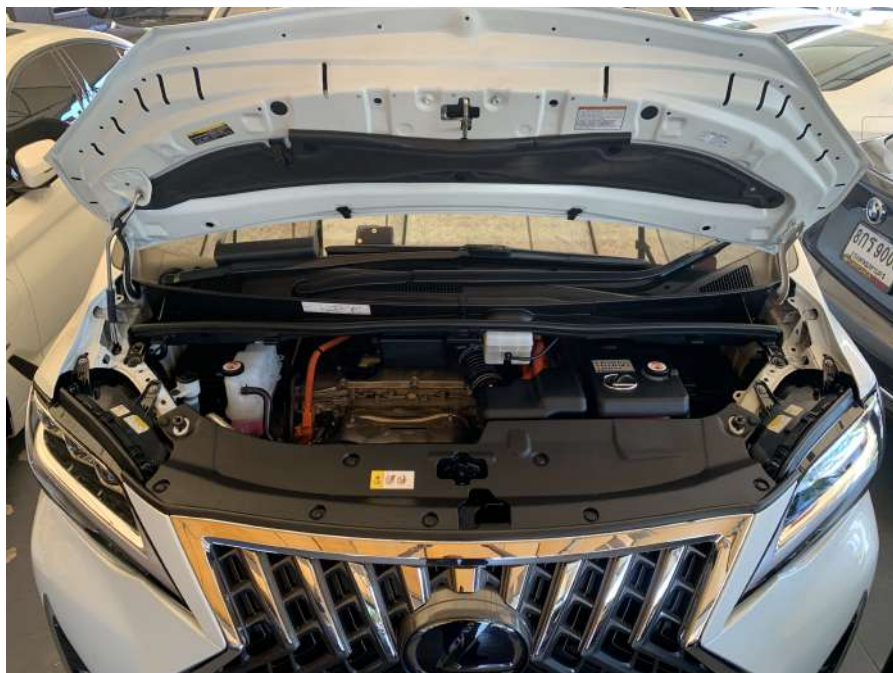
ภาพห้องเครื่อง

4.1 เครื่องยนต์ไม่พบการรั่วซึม No any leak on engine

ไม่มี (No)

4.10 การรั่วไหลของน้ำมัน Fluid Leaks

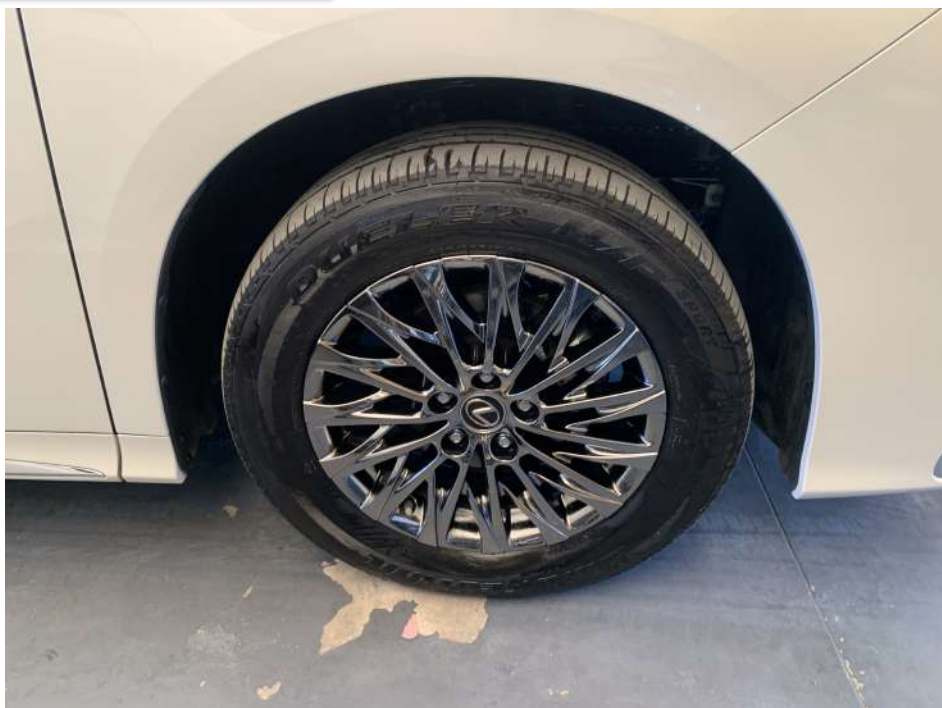
ขอบยาง ล้อ

5.1 สภาพยางรถยนต์, สัปดาห์/ปี ผลผลิต Tires Appearance, Year

ดี (Good)

27/22
