Vehicle Inspection Report

ยี่ห้อ/รุ่น (Make/Model): ISUZU D-MAX	วันที่ตรวจสอบรถยนต์ (Date of Inspection): 2.3.61
เลขตัวถัง (VIN): MP1TFR87JGT013088	เลขคำขอบริการ (Job No.) : I018/0018-140
เลขเครื่องยนต์ (Engine No.): RZ4ENY7834	Vehicle Picture:

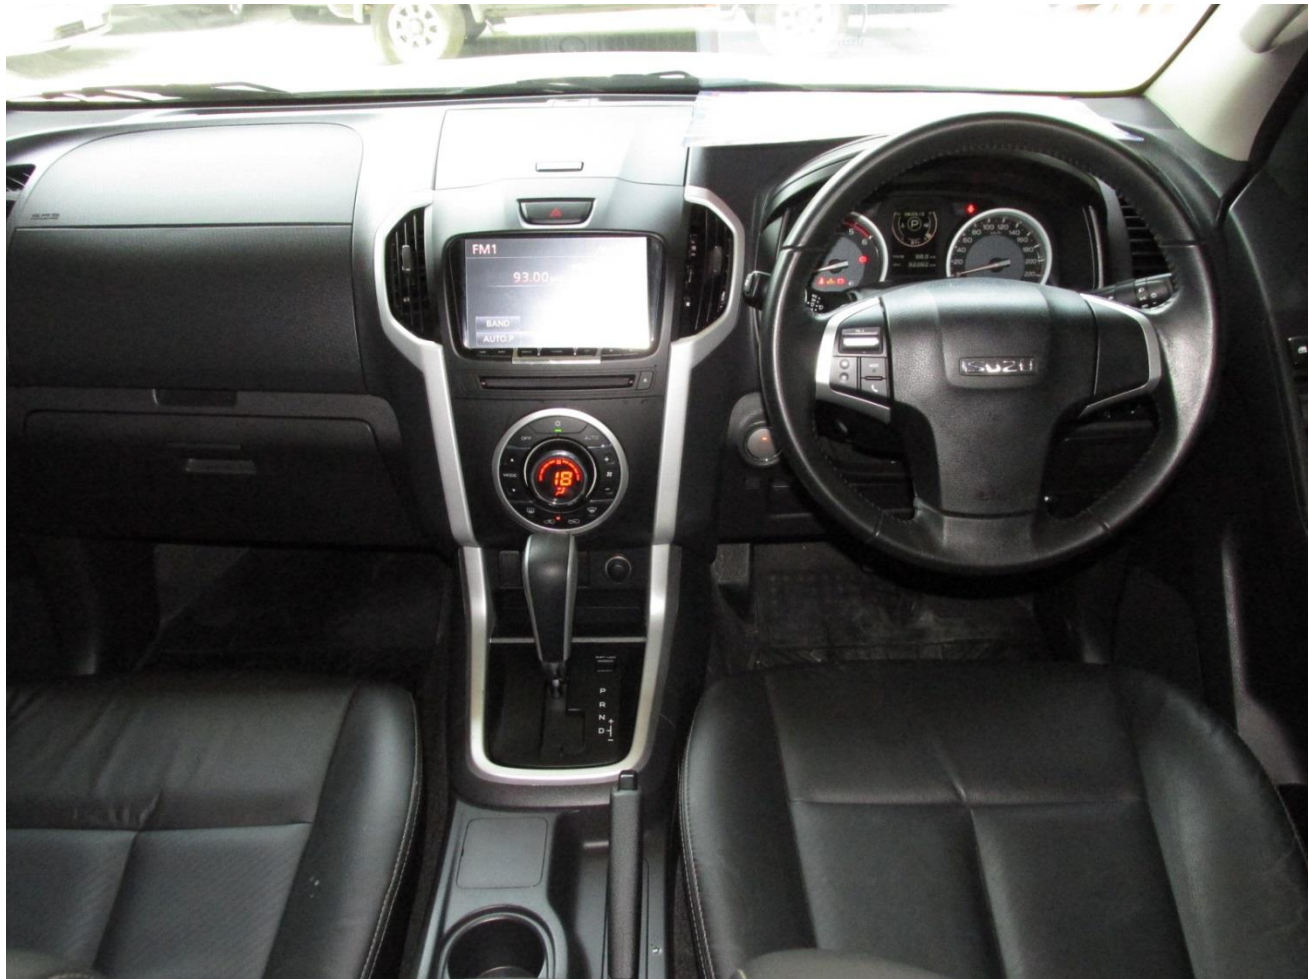
ภาพภายในด้านหน้า หลัง และ จุดบกพร่อง - Interior Visual Details (Front, Rear and/or Defect):

ที่นั่ง สภาพ Seat Appearance	สภาพดีตามอายุการใช้งาน

แผงคอนโซล Other Trims	สภาพดีตามอายุการใช้งาน

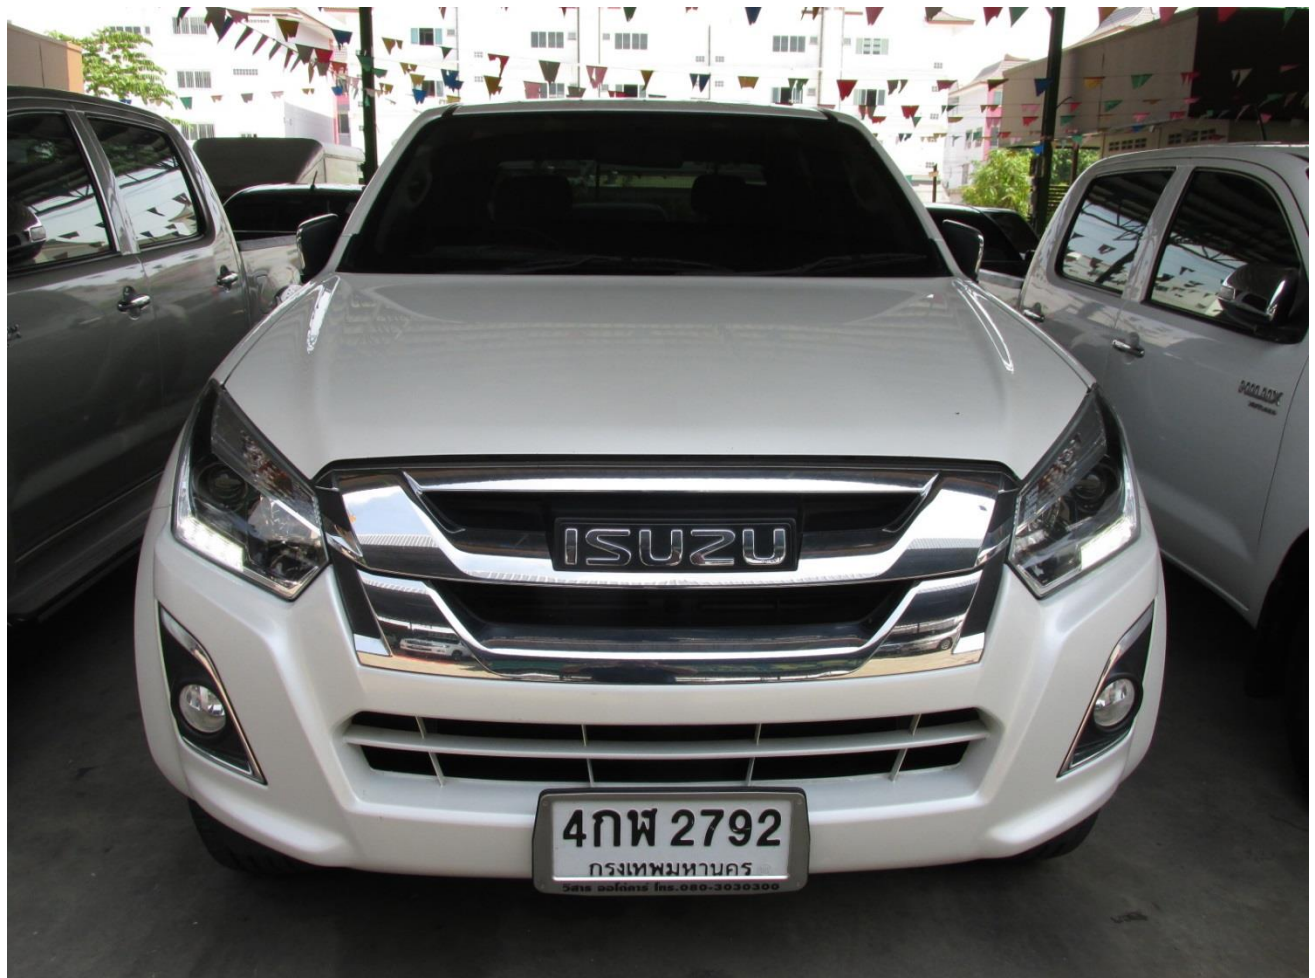
ภาพภายนอก - Exterior Visual Details:

สภาพรวมของโครงสร้างแชสซี Chassis Frames & Members Appearance	สภาพดี
 	สภาพใต้ท้องรถและอุปกรณ์ใต้ท้องรถ Under Body and Parts Appearance	สภาพดีตามอายุการใช้งาน
 	ช่วงล่างหน้า Front Suspension	สภาพดีตามอายุการใช้งาน
 	ช่วงล่างหลัง Rear Suspension	สภาพดีตามอายุการใช้งาน

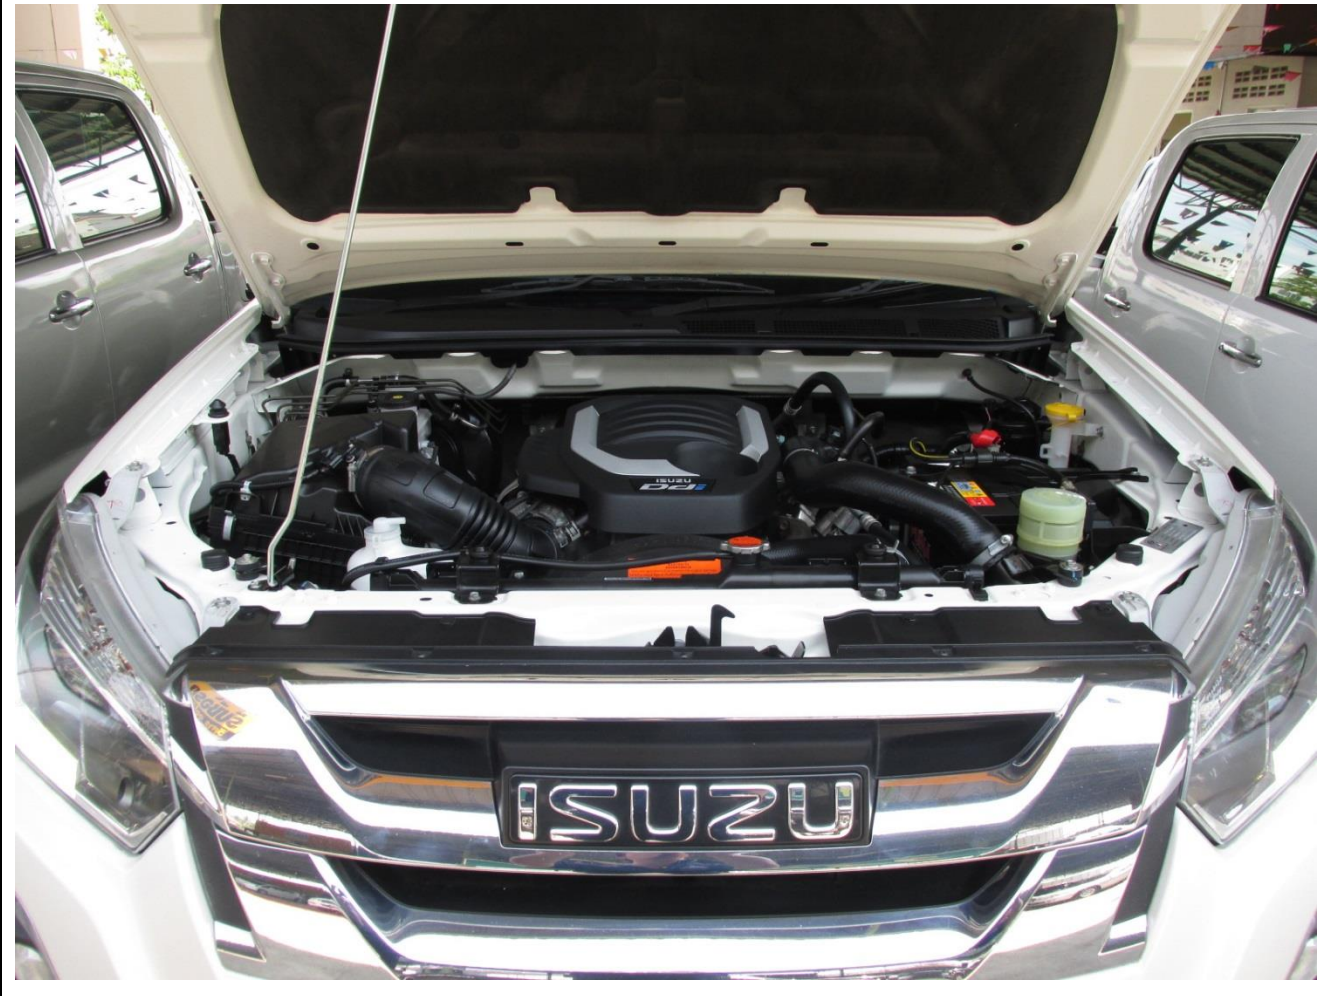
ภาพห้องเครื่อง - Engine Bay Visual Details

เครื่องยนต์ไม่พบการรั่วซึม No any leak on engine	ใช่

การทดสอบ แบตเตอรี่ Battery Test Note: If state of charge is lower than 80%, battery need to fully recharge before used. (ถ้า state of charge ต่ำกว่า 80% ควรทำการชาร์ต แบตเตอรี่ให้เต็มก่อนใช้งาน)	<table border="1"> <thead> <tr> <th colspan="2">Battery Test</th> </tr> </thead> <tbody> <tr> <td>Voltage</td> <td>12.43 V</td> </tr> <tr> <td>Rating</td> <td>600 CCA</td> </tr> <tr> <td>Current</td> <td>453 CCA</td> </tr> <tr> <td>Internal resistance</td> <td>5.97 mΩ</td> </tr> <tr> <td>State of Charge</td> <td>63 %</td> </tr> <tr> <td>State of Health</td> <td>54 %</td> </tr> <tr> <td>Status</td> <td>Caution</td> </tr> <tr> <td>Test Date</td> <td>2.3.61</td> </tr> </tbody> </table>	Battery Test		Voltage	12.43 V	Rating	600 CCA	Current	453 CCA	Internal resistance	5.97 mΩ	State of Charge	63 %	State of Health	54 %	Status	Caution	Test Date	2.3.61	<table border="1"> <thead> <tr> <th colspan="2">Charging System Test at 2000 rpm</th> </tr> </thead> <tbody> <tr> <td>Voltage</td> <td>14.12 V</td> </tr> <tr> <td>Status</td> <td>Normal</td> </tr> <tr> <th colspan="2">Start System Test</th> </tr> <tr> <td>Start Voltage</td> <td>8.21 V</td> </tr> <tr> <td>Status</td> <td>Normal</td> </tr> <tr> <th colspan="2">Max. Load Test at 2000 rpm</th> </tr> <tr> <td>Max. Load Voltage</td> <td>14.32 V</td> </tr> <tr> <td>Status</td> <td>Normal</td> </tr> </tbody> </table>	Charging System Test at 2000 rpm		Voltage	14.12 V	Status	Normal	Start System Test		Start Voltage	8.21 V	Status	Normal	Max. Load Test at 2000 rpm		Max. Load Voltage	14.32 V	Status	Normal

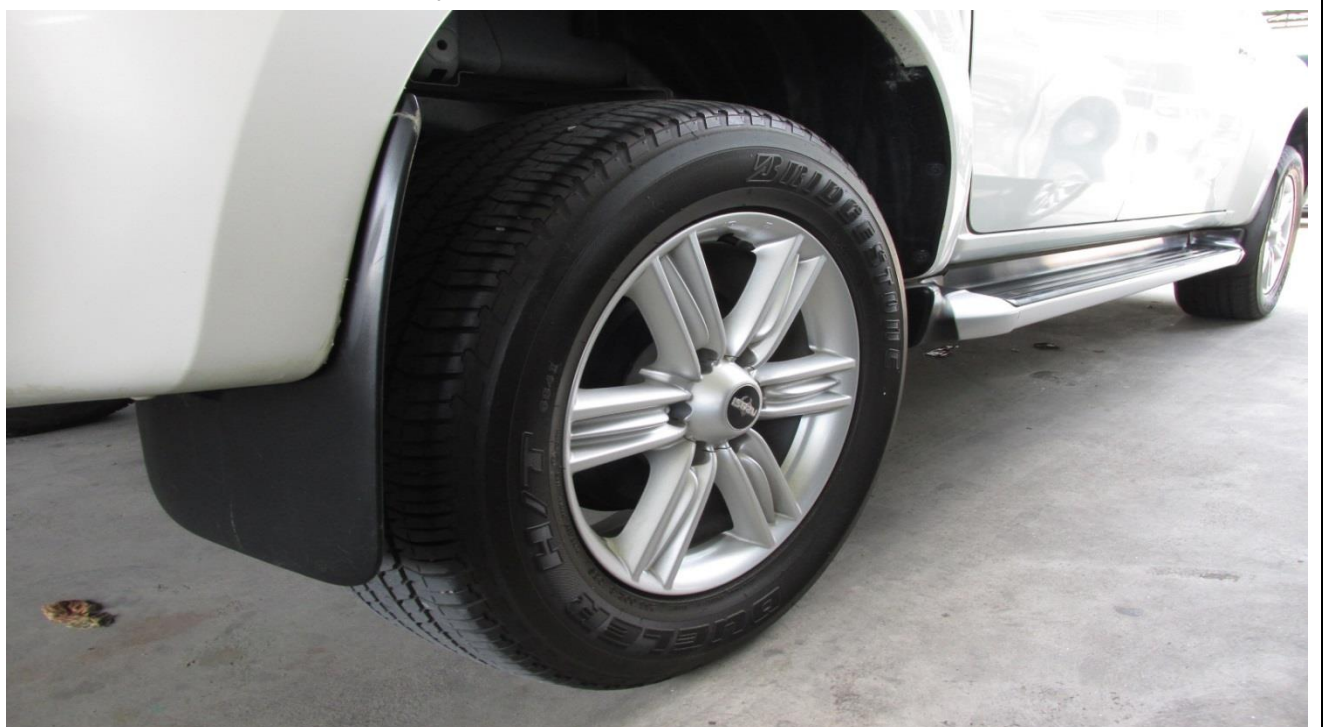
ภาพโดยรวมของยาง ล้อ และ เบรค - Tyres, Wheels & Brakes Visual Details:

สภาพยางรถยนต์, เดือน/ปี ผลิต Tyres Appearance, Year	ปียางผลิต 0516 ยางสภาพดี
 	สภาพล้อรถ Wheel Rims Appearance	สภาพดีตามอายุการใช้งาน
 	ยางอะไหล่ และล้อ Spare Tyre & Rim	มีประจำรถ
 	ก้ามเบรค และท่อน้ำมัน Brake Hose Callipers & Pipes	สภาพปกติไม่พบการรั่วซึม
 	ผ้าเบรค (หน้า/หลัง) Brake Pads (Front/Rear)	สภาพดีตามอายุการใช้งาน
 	จานเบรค Brake Discs (Front/Rear)	ควรเจียจานเบรคครั้งต่อไปที่เปลี่ยนผ้าเบรค
 	ดรัมเบรคล้อหลัง Brakes and Drums any No Leakage	สภาพดีตามอายุการใช้งาน
 	การทำงานของเบรคมือ Park Brake function	ระบบการทำงานปกติ
 	คำแนะนำอื่นๆ Other	N/A
