1024/0019-2

Isuzu D-Max 1.9 SPARK S

INSPECTION
BY ONE2CAR

Vehicle Inspection Report

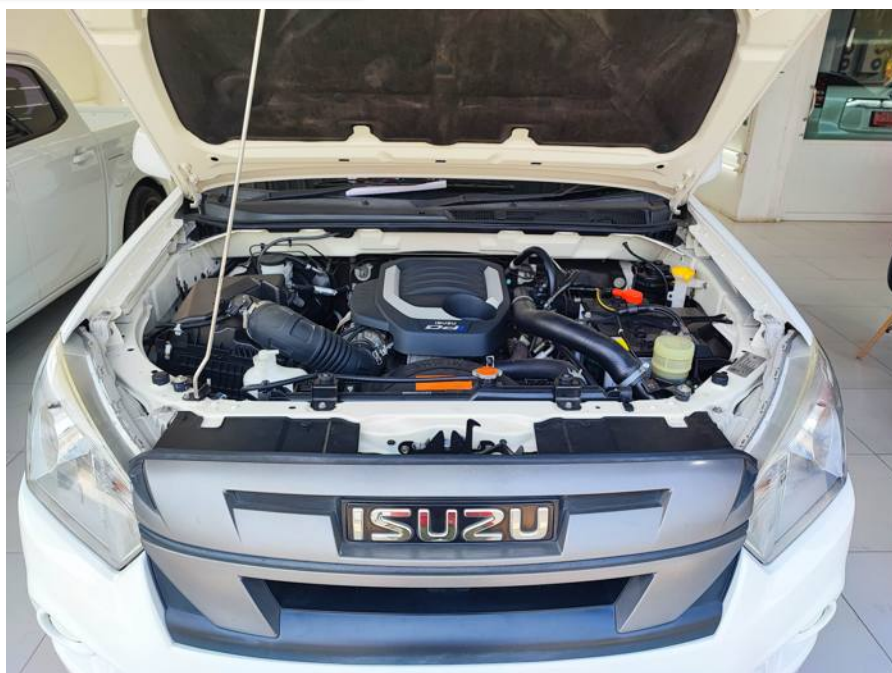
ภาพห้องเครื่อง

Voltage	12.8	V
Rating	500	CCA
Current	505	CCA
Internal resistance	5.54	mΩ
State of Charge	100	%
State of Health	100	%
Status	GREAT

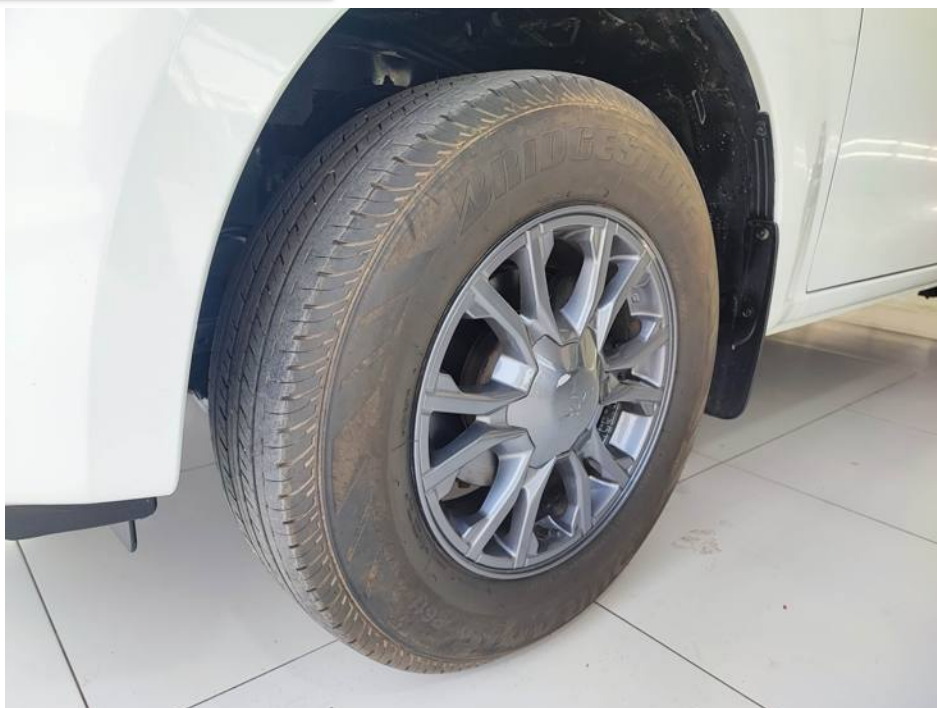
ขอบยาง ล้อ

10/21
