1023/0013-99

Toyota Hilux Revo SMARTCAB 2.4 Z Edition J Plus

INSPECTION
BY ONE2CAR

Vehicle Inspection Report

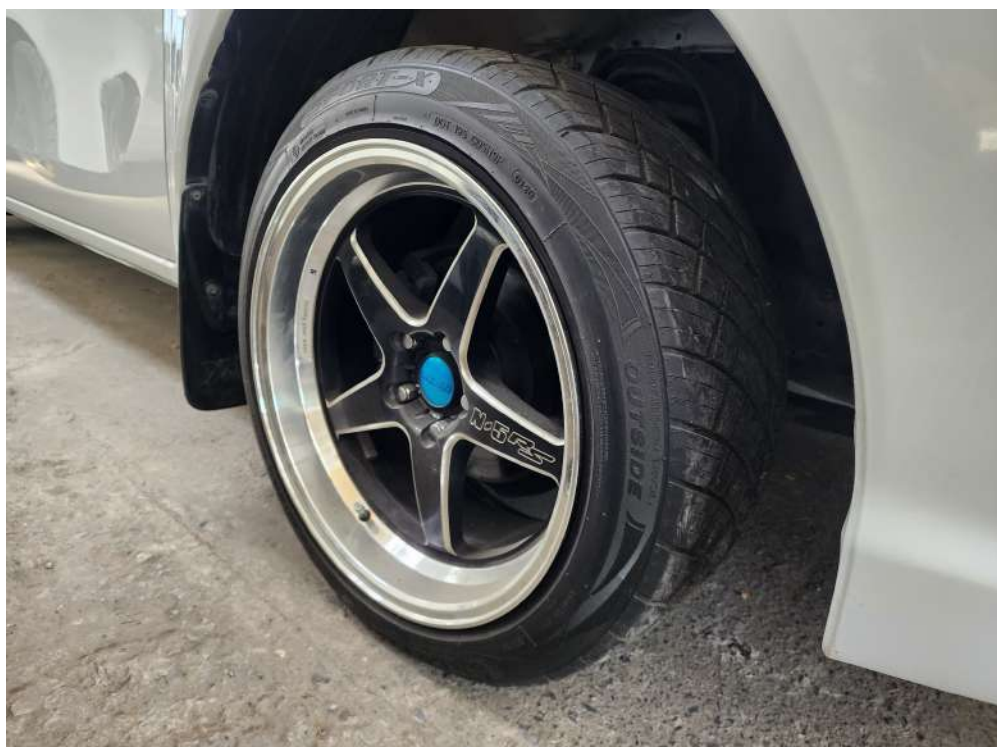
ขอบยาง ล้อ

Remark ยาง ล้อ และ เบรก ▾

01/20

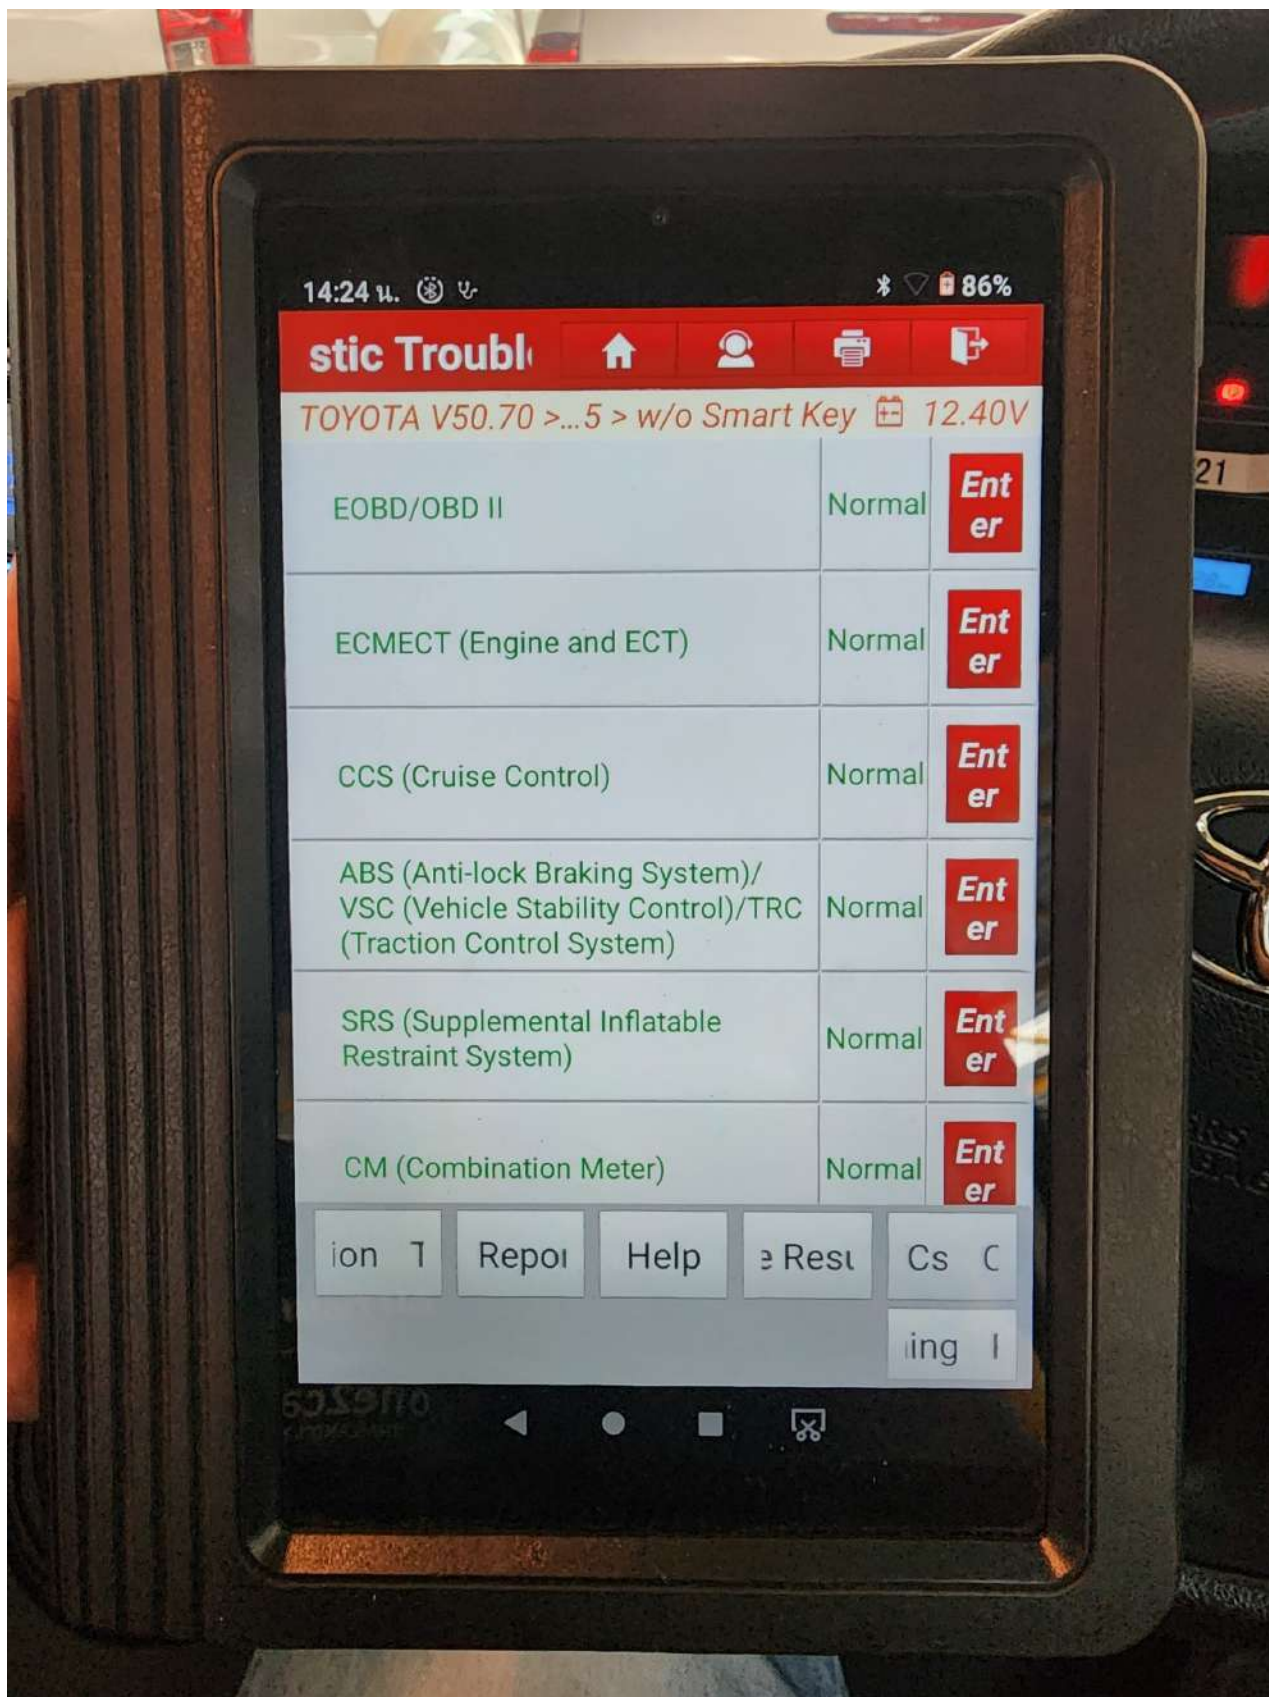
ภาพ OBD

2.17 ตรวจสอบพฤติกรรมรถ, ความเร็ว และเครื่องยนต์
OBD II On-Board Diagnostics (OBD)

ดี (Good)

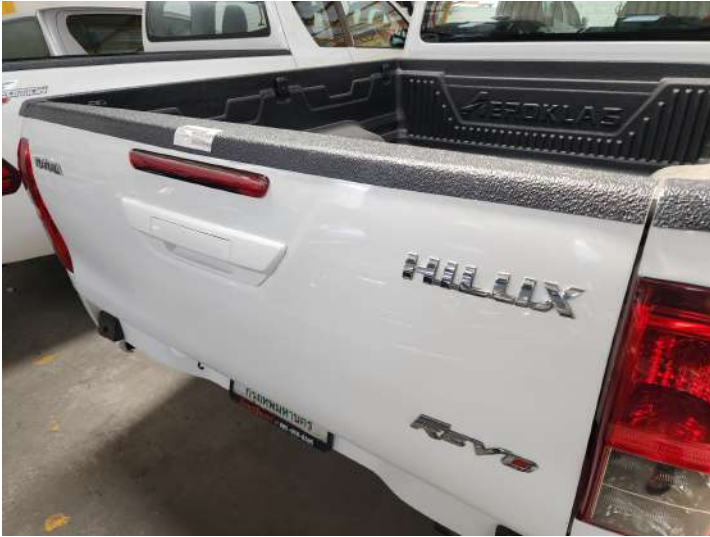
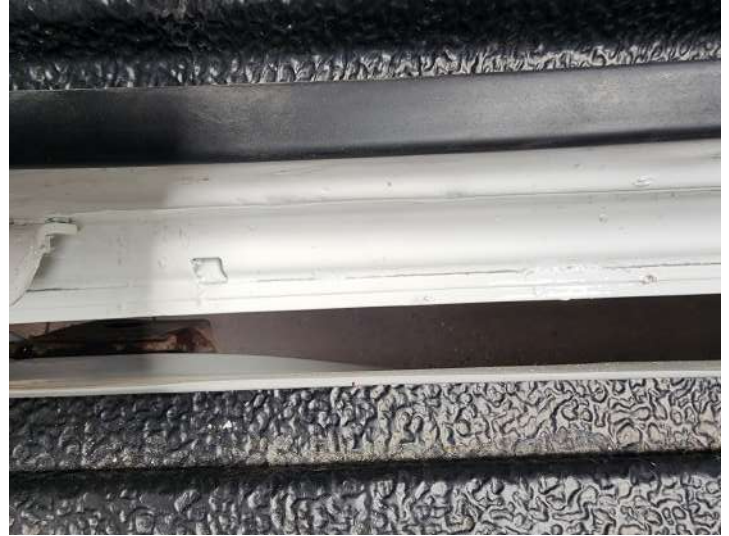
รูป จุดบกพร่อง

3.25 ประตูท้าย,ฝากระโปรงท้าย Rear Tail Gate

พอใช้ (Fair)
