Vehicle Inspection Report

ยี่ห้อ/รุ่น (Brand/Model): TOYOTA FORTUNER 2.7 V	วันที่ตรวจสอบรถยนต์ (Date of Inspection): 06.06.61
หมายเลขตัวถัง (VIN): MROZX69G000103815	เลขคำขอบริการ (Job No.): I018/018-042
หมายเลขเครื่องยนต์ (Engine No.): 2TR-7135595	Vehicle Picture:

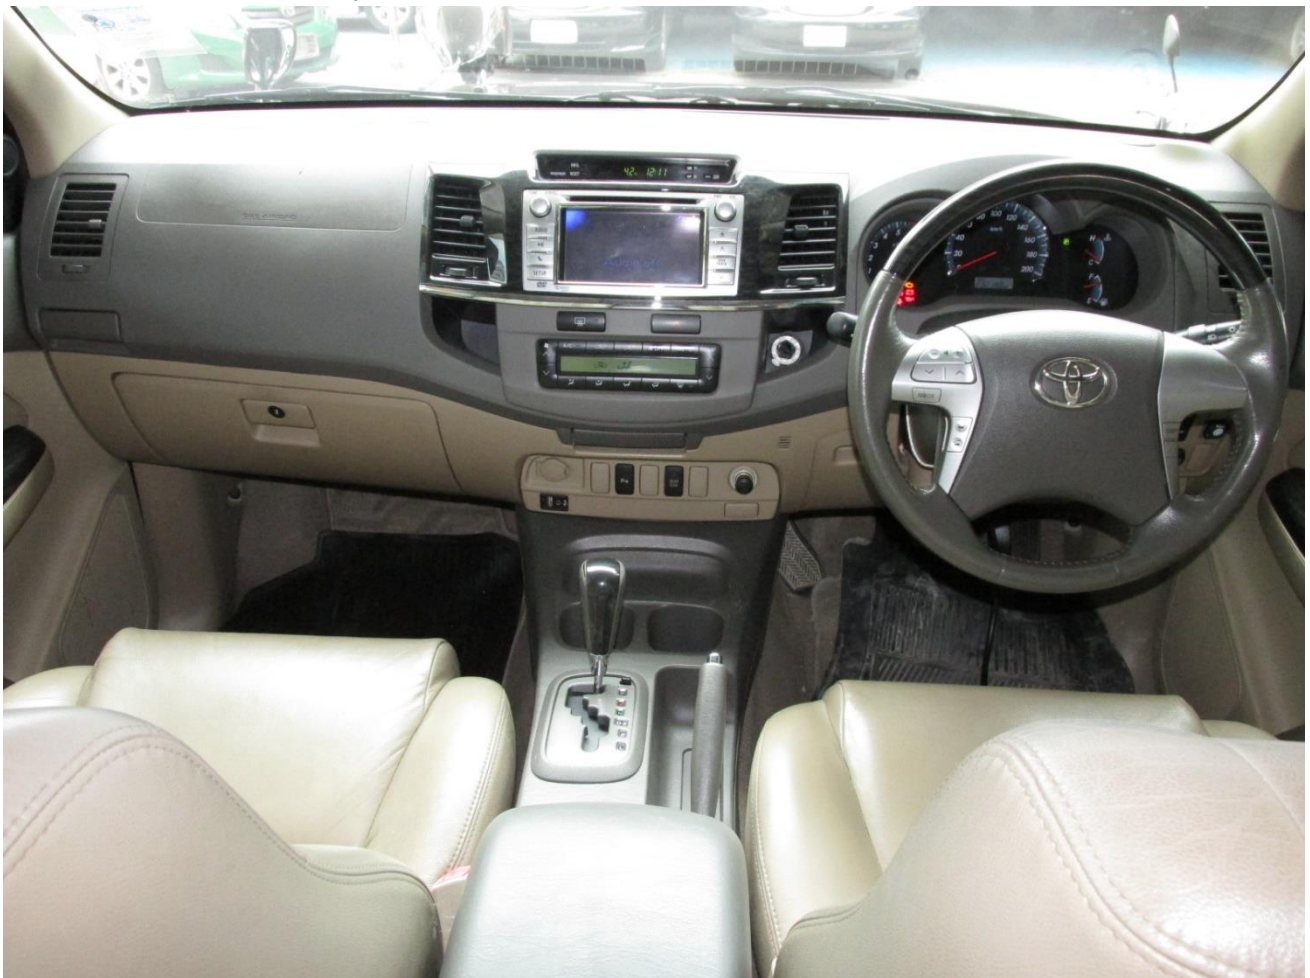
ภาพภายในด้านหน้า หลัง และ จุดบกพร่อง - Interior Visual Details (Front, Rear and/or Defect):

ที่นั่ง สภาพ Seat Appearance	เบาะหนังฝั่งคนขับ มีรอยขาด
	การทำงาน การปรับ และการล็อกเบาะ Seat Adjust functional	ทำงานได้ดี
	สภาพ รางใต้เบาะ Seat slide adjust rail	สภาพดีตามอายุการใช้งาน
	เข็มขัดนิรภัย Seat Belts	สภาพดีตามอายุการใช้งาน
	แผงคอนโซลหน้า Other Trims	สภาพดีตามอายุการใช้งาน
	เครื่องเสียงภายในรถ Radio/ Multiplayer	เปิด-ปิด ปกติ
	ลำโพง Speaker working	ทำงานปกติ
	ไดร์ฟกระจกหลัง Rear Window Demister	สภาพดีไม่พบรอยขาด
	อุปกรณ์ปรับอากาศทำความเย็นและ ความร้อน Air Condition/Heater	ทำงานปกติ
	ชุดปัดน้ำฝน และระบบฉีดน้ำกระจก Washers & Wipers	ทำงานปกติ
	แตร Horn	ทำงานปกติ
	บานพับ และกลอนประตู Doors, Locks & Hinges	สภาพดีเหมาะสมกับอายุการใช้งาน
	การเปิดประตูจากด้านใน Door Handle (inside)	ทำงานได้ดี
	สภาพยางขอบประตู Weather Strip	สภาพดีเหมาะสมกับอายุการใช้งาน
	การทำงานของกระจกเลื่อนไฟฟ้า Window Operation	ทำงานเปิด-ปิด ปกติ

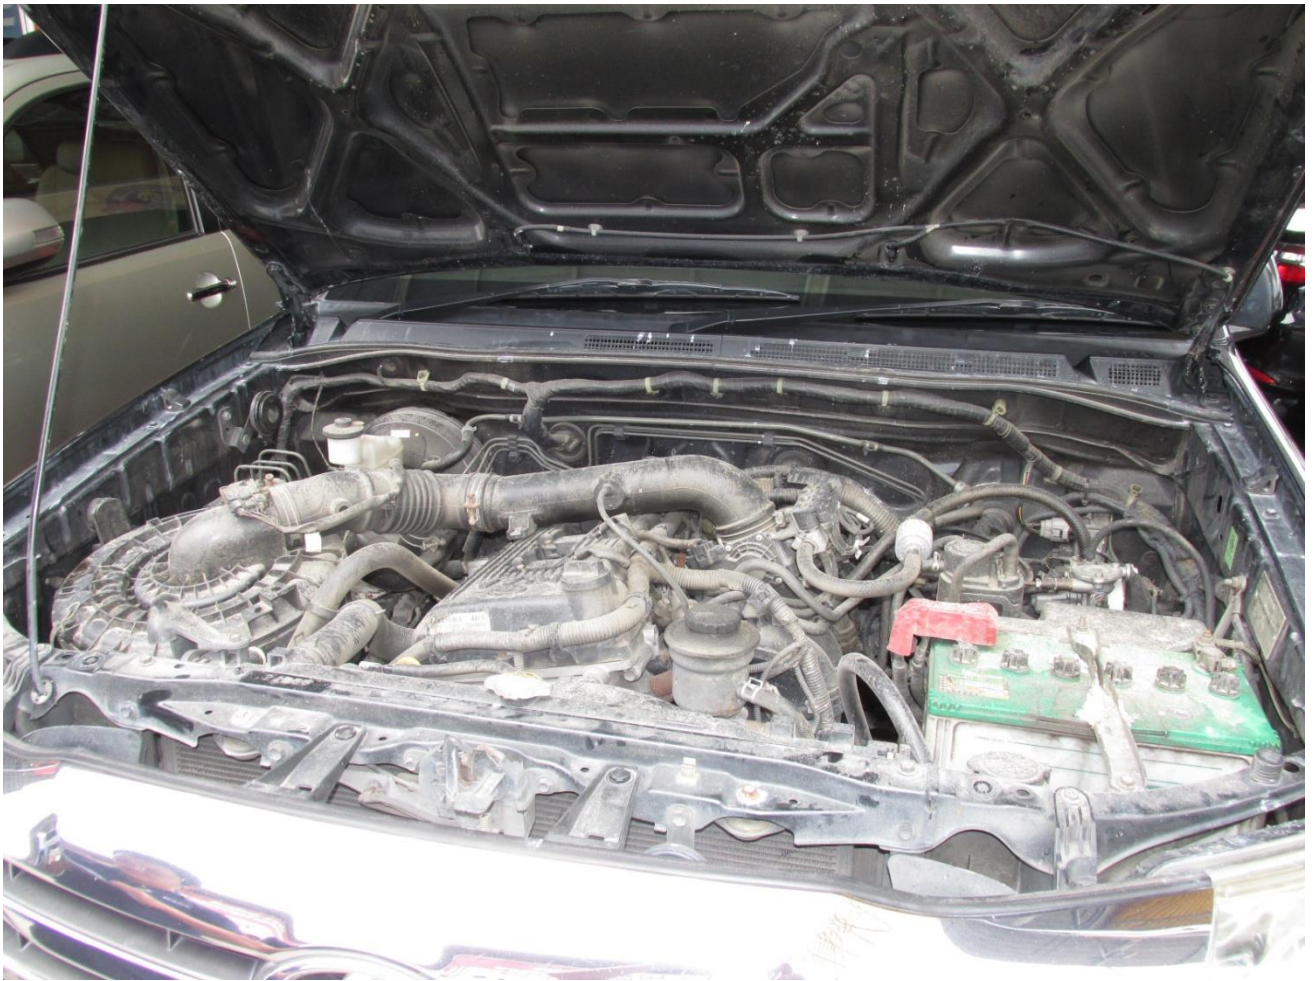
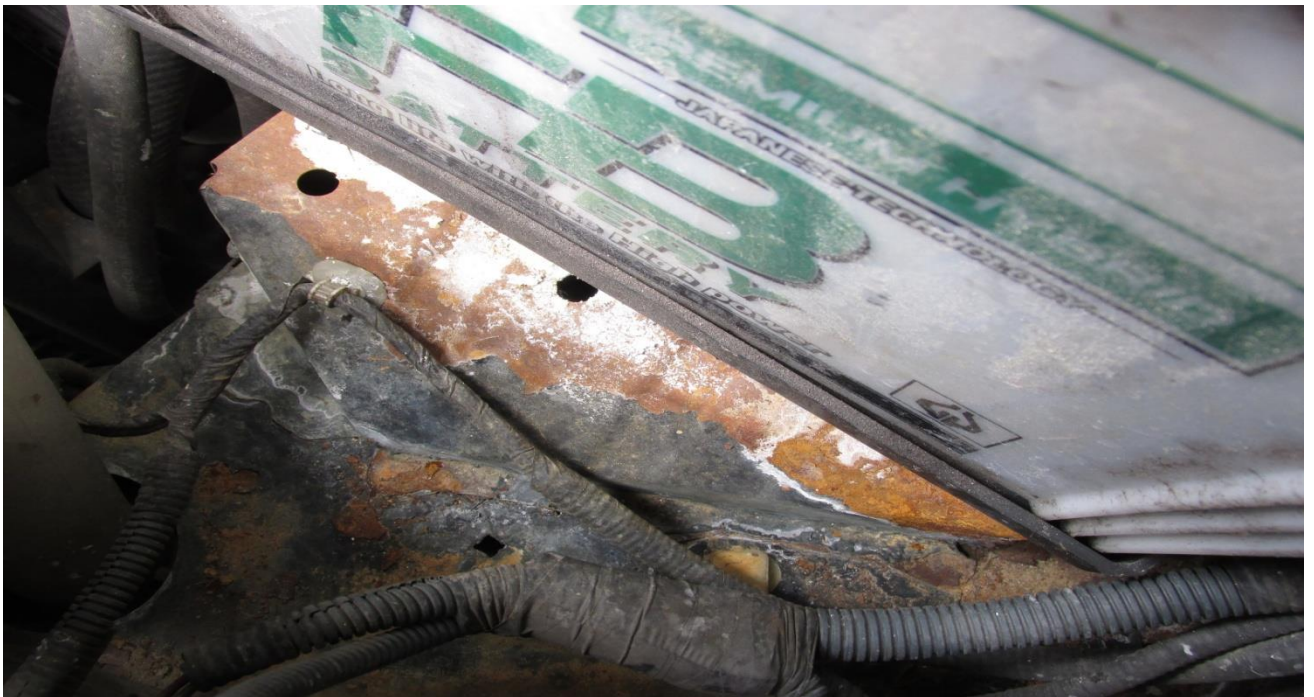
ภาพห้องเครื่อง - Engine Bay Visual Details:

Battery Test																																									
Voltage	12.20 V																																								
Rating	630 CCA																																								
Current	467 CCA																																								
Internal resistance	5.79 mΩ																																								
State of Charge	40 %																																								
State of Health	53 %																																								
Status	Caution																																								
Test Date	06.06.61																																								
Charging System Test at 2000 rpm																																									
Voltage	13.54 V																																								
Status	Normal																																								
Start System Test																																									
Start Voltage	9.46 V																																								
Status	Normal																																								
Max. Load Test at 2000 rpm

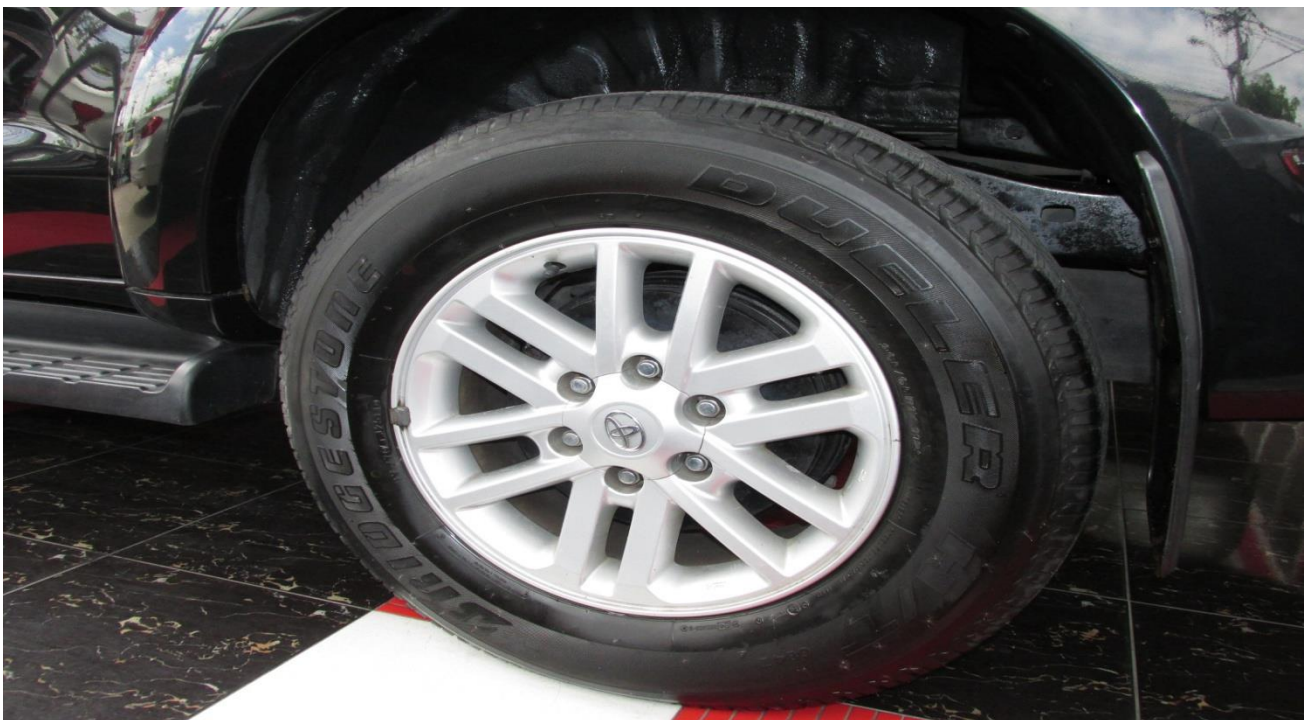
ภาพโดยรวมของยาง ล้อ และ เบรค - Tyres, Wheels & Brakes Visual Details:

สภาพยางรถยนต์, สัปดาห์/ปี ผลิต Tyres Appearance, Year	2511 ยาง ควรเปลี่ยนยางใหม่

จานดิสเบรค(หน้า/หลัง) Brake Discs (Front/Rear)	ควรเจียจานเบรคครั้งต่อไปที่เปลี่ยนผ้าเบรค
