# Vehicle Inspection Report

ยี่ห้อ/รุ่น (Make/Model): HONDA BRIO	วันที่ตรวจสอบรถยนต์ (Date of Inspection): 17.1.61
เลขตัวถัง (VIN): MRHDD1840CP105751	เลขคำขอบริการ (Job No.) : I018/005-004
เลขเครื่องยนต์ (Engine No.): L12B31P07490	Vehicle Picture:  
ปีผลิต (Build Date): 2012	
สี (Color): ขาว	
เลขไมล์ (Mileage): 102562	
เลขทะเบียน (No. Plate): ชม 3261	
ทะเบียนหมดอายุ (Registration Expiry): 28 ก.ย 61	
ชื่อลูกค้า Customer Name: PP AUTO TRADE	
ที่อยู่ (Address):	
โทรศัพท์ (Tel):	
สถานที่ตรวจสอบรถ (Inspection Place): PP AUTO TRADE

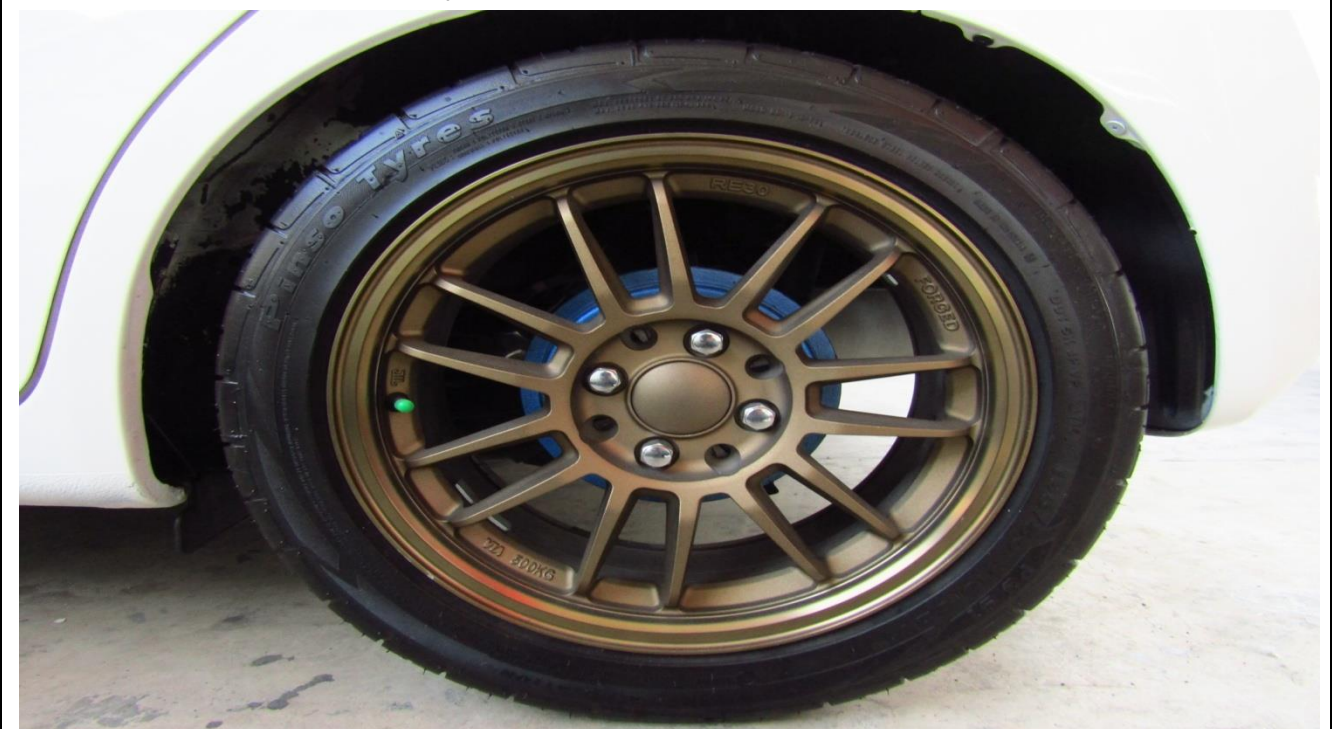
### ภาพโดยรวมของยาง ล้อ และ เบรค - Tyres, Wheels & Brakes Visual Details:

จานเบรค Brake Discs (Front/Rear)	ควรเจียจานเบรคครั้งต่อไปที่เปลี่ยนผ้าเบรค
 	ดรัมเบรคล้อหลัง Brakes and Drums any No Leakage	สภาพดีตามอายุการใช้งาน
