# Vehicle Inspection Report

ยี่ห้อ/รุ่น (Make/Model): HONDA FREED	วันที่ตรวจสอบรถยนต์ (Date of Inspection): 03.05.61
เลขตัวถัง (VIN): MHRGB3850AJ061491	เลขคำขอบริการ (Job No.): I017/041-035
เลขเครื่องยนต์ (Engine No.): L15A73841852	Vehicle Picture:  
ปีผลิต (Build Date): 2010	
สี (Color): ดำ	
เลขไมล์ (Mileage): 146783	
เลขทะเบียน (No. Plate): ภูเก็ต 7275	
ทะเบียนหมดอายุ (Registration Expiry): 20 ก.ค 61	
ชื่อลูกค้า Customer Name: วชิระยนต์	
ที่อยู่ (Address):	
โทรศัพท์ (Tel):	
สถานที่ตรวจสอบรถ (Inspection Place): วชิระยนต์

รถสภาพดี โครงสร้างไม่เคยอุบัติเหตุ ไม่เคยจมน้ำและไฟไหม้

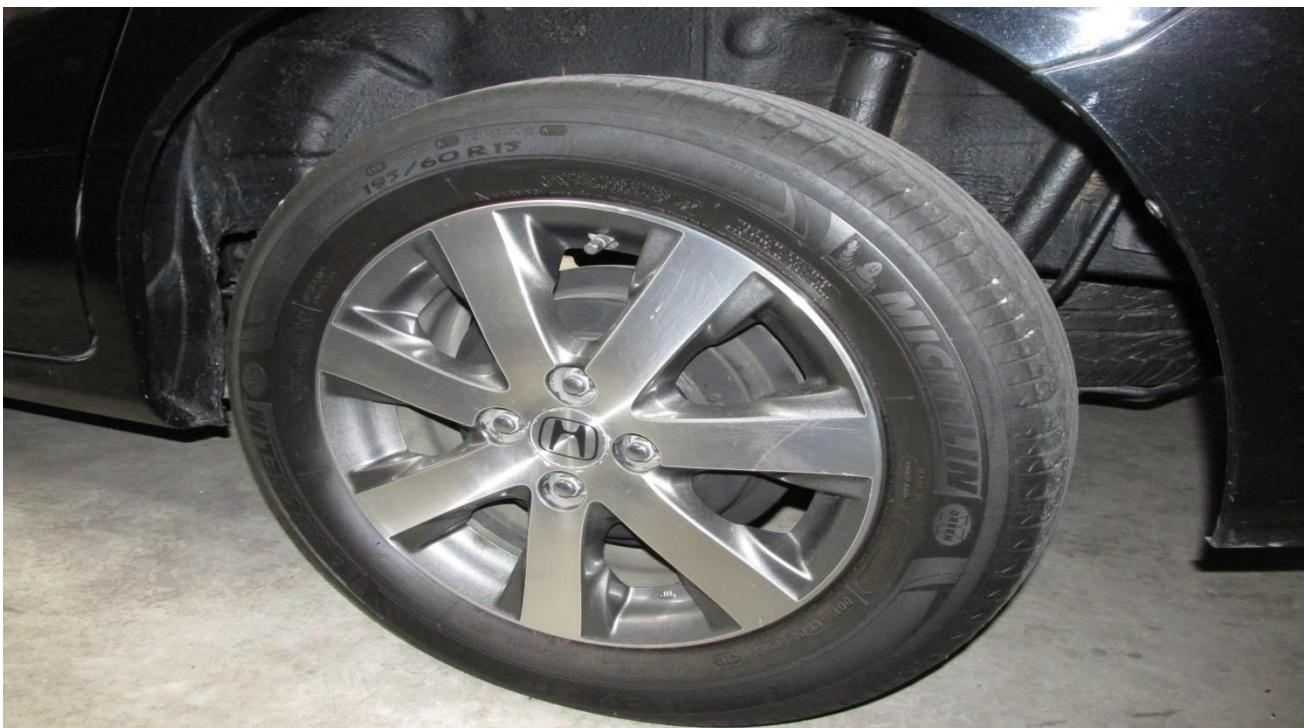
### ภาพโดยรวมของยาง ล้อ และ เบรค - Tyres, Wheels & Brakes Visual Details:

สภาพยางรถยนต์, สปีดคาร์ท/ปี ผลิต Tyres Appearance, Year	ปียางผลิต 2713 ยางสภาพพอใช้ ควรเปลี่ยนยางใหม่

จานเบรค Brake Discs (Front/Rear)	ควรเจียจานเบรคครั้งต่อไปที่เปลี่ยนผ้าเบรค
