1024/0242-12

Volkswagen Caravelle 2.0 TDi Comfortline

Jul 8, 2024

# Vehicle Inspection Report

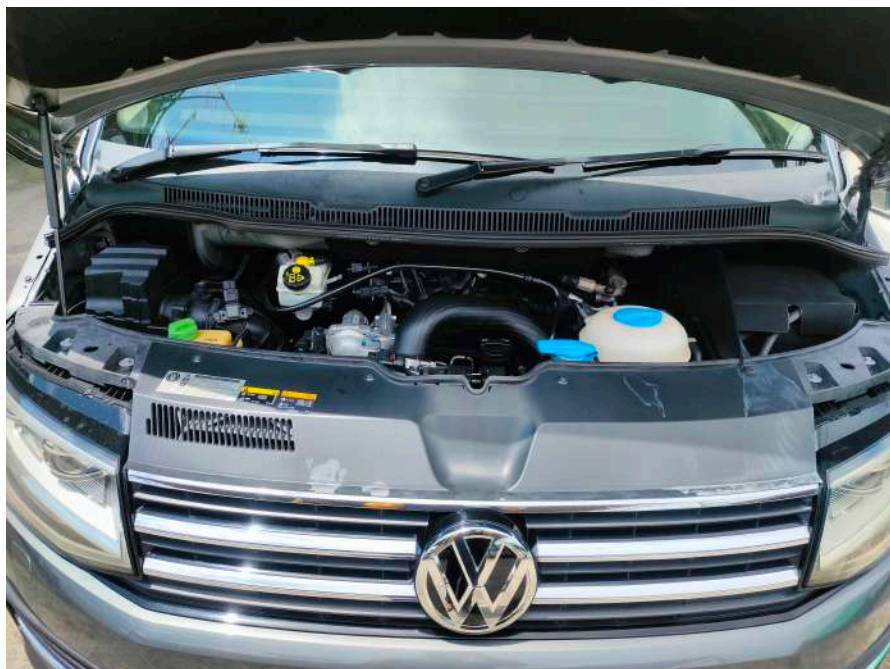
### ภาพห้องเครื่อง

Voltage	12.46	V
Rating	600	CCA
Current	500	CCA
Internal resistance	5.59	mΩ
State of Charge	66	%
State of Health	70	%
Status	GOOD

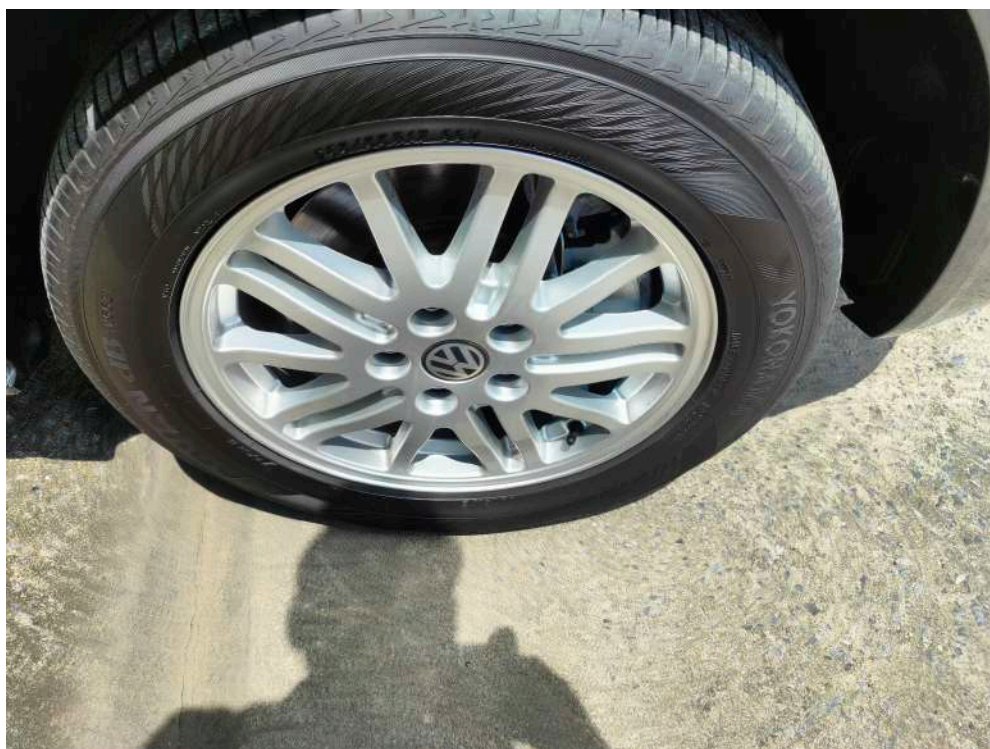
### ขอบยาง ล้อ

11/23
