1024/0068-52

Toyota Hilux Revo 2.4 SMARTCAB J

May 10, 2024

Vehicle Inspection Report

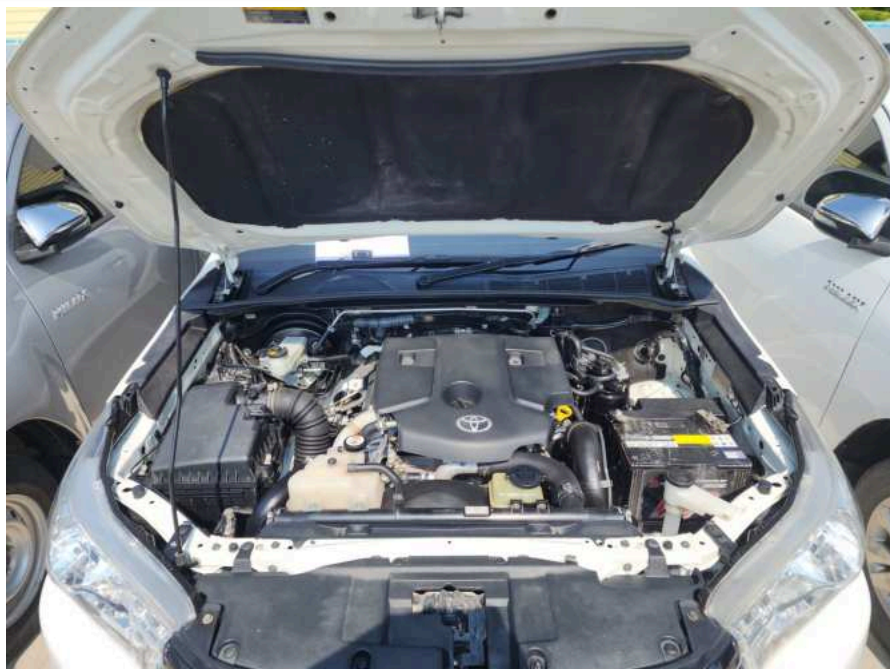
ภาพห้องเครื่อง

4.1 เครื่องยนต์ไม่พบการรั่วซึม No any leak on engine

4.10 การรั่วไหลของน้ำมัน Fluid Leaks

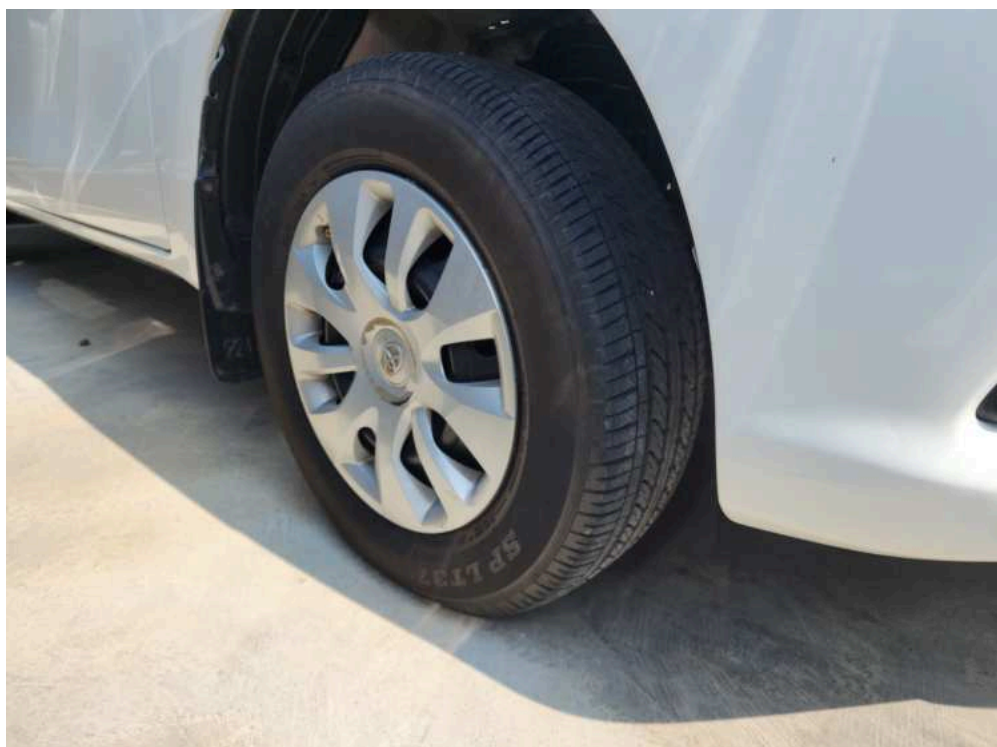
ขอบยาง ล้อ

5.1 สภาพยางรถยนต์, สัปดาห์/ปี ผลัด Tires Appearance, Year

03/23
