Vehicle Inspection Report

สรุปผลการตรวจสอบ (Inspection Summary)

ยี่ห้อ/รุ่น (Brand/Model): HONDA HR-V 1.8 E	วันที่ตรวจสอบรถยนต์ (Date of Inspection): 21-05-64
หมายเลขตัวถัง (VIN): MRHRU5830FP100609	เลขคำขอบริการ (Job No.): I021/0014-31
หมายเลขเครื่องยนต์ (Engine No.): R18ZF1003212	Vehicle Picture:  
ปีที่ผลิต (Build Date): 2014	
สีรถ (Color): ดำ	
ระยะการใช้งาน(Mileage): 175,152 กม.	
หมายเลขทะเบียน (No. Plate): 4กท 4255 กทม.	
วันครบกำหนดชำระภาษี (Registration Expiry): 17 ก.พ.65	
ชื่อลูกค้า (Customer Name):): REGENT HOME CAR รีเจนท์ โฮม คาร์	
ที่อยู่(Address): ราชพฤกษ์	
โทรศัพท์ (Tel): 089-458-8661	
สถานที่ตรวจสอบรถ (Inspection Place): REGENT HOME CAR รีเจนท์ โฮม คาร์

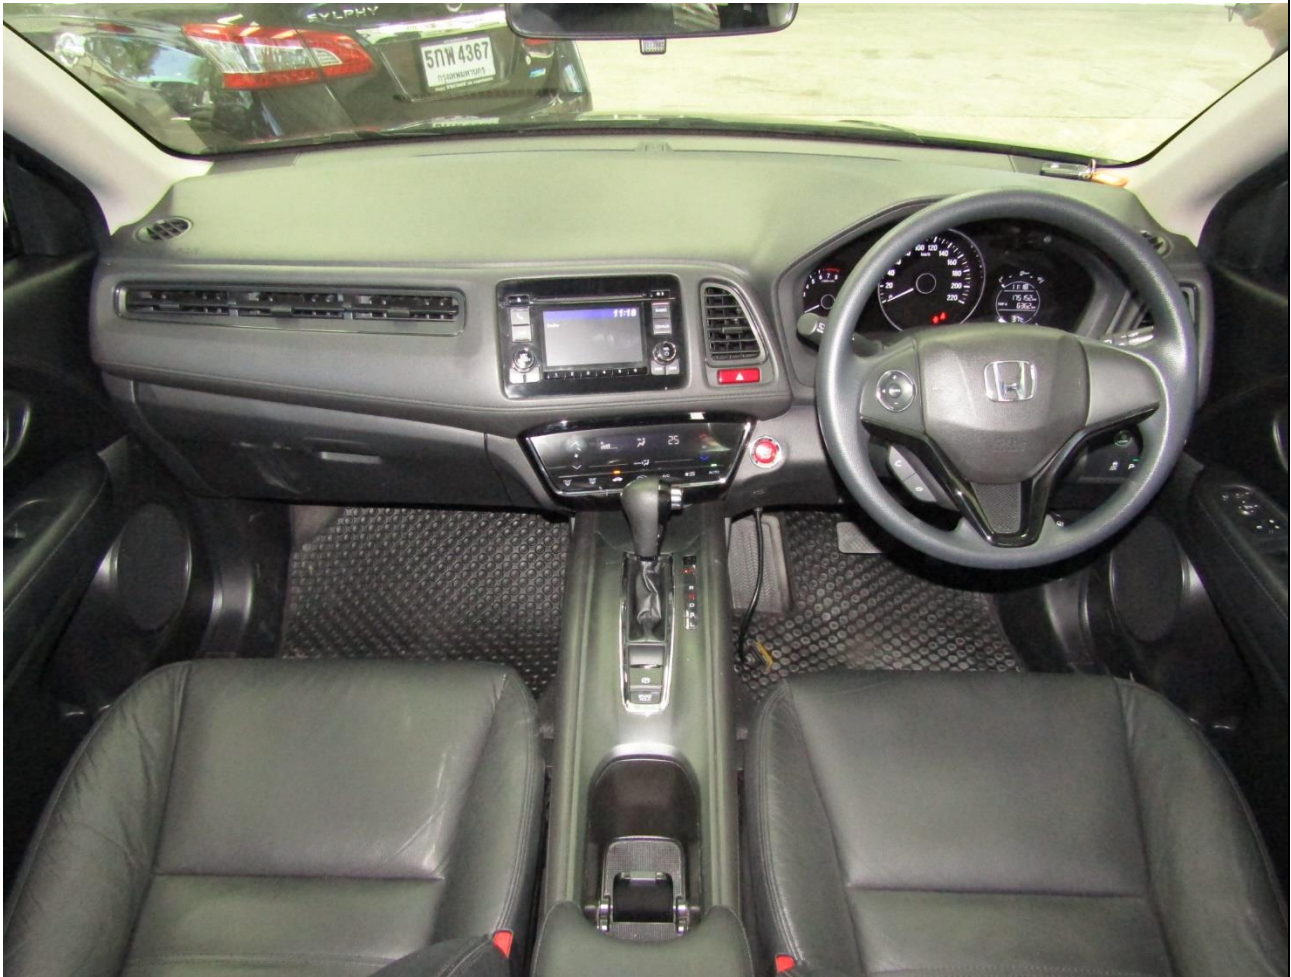
ภาพภายในด้านหน้า หลัง และ จุดบกพร่อง - Interior Visual Details (Front, Rear and/or Defect):

ที่นั่ง สภาพ Seat Appearance	สภาพตามอายุการใช้งาน

สภาพ รางใต้เบาะ Seat slide adjust rail	สภาพตามอายุการใช้งาน

เข็มขัดนิรภัย Seat Belts	สภาพตามอายุการใช้งาน

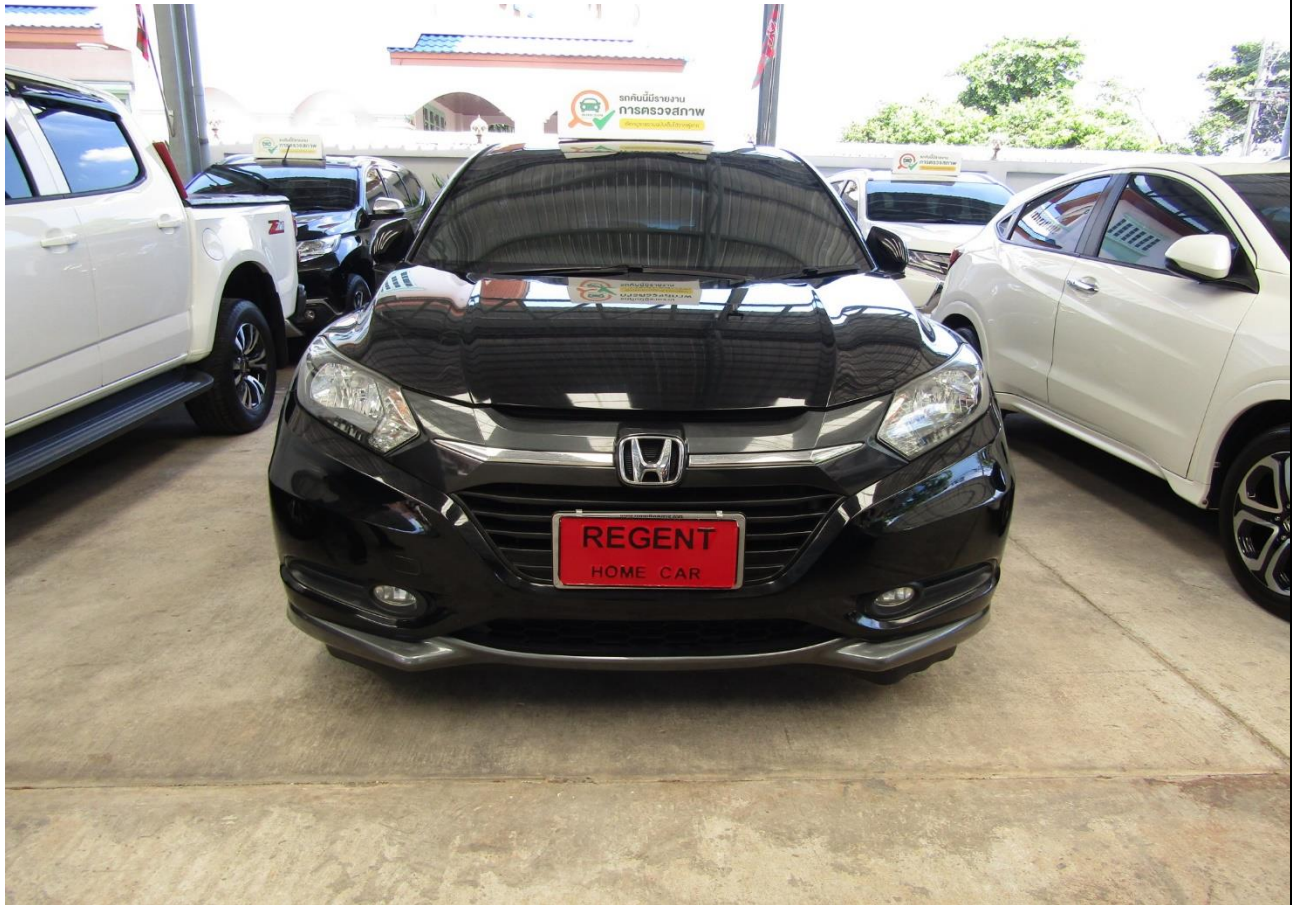
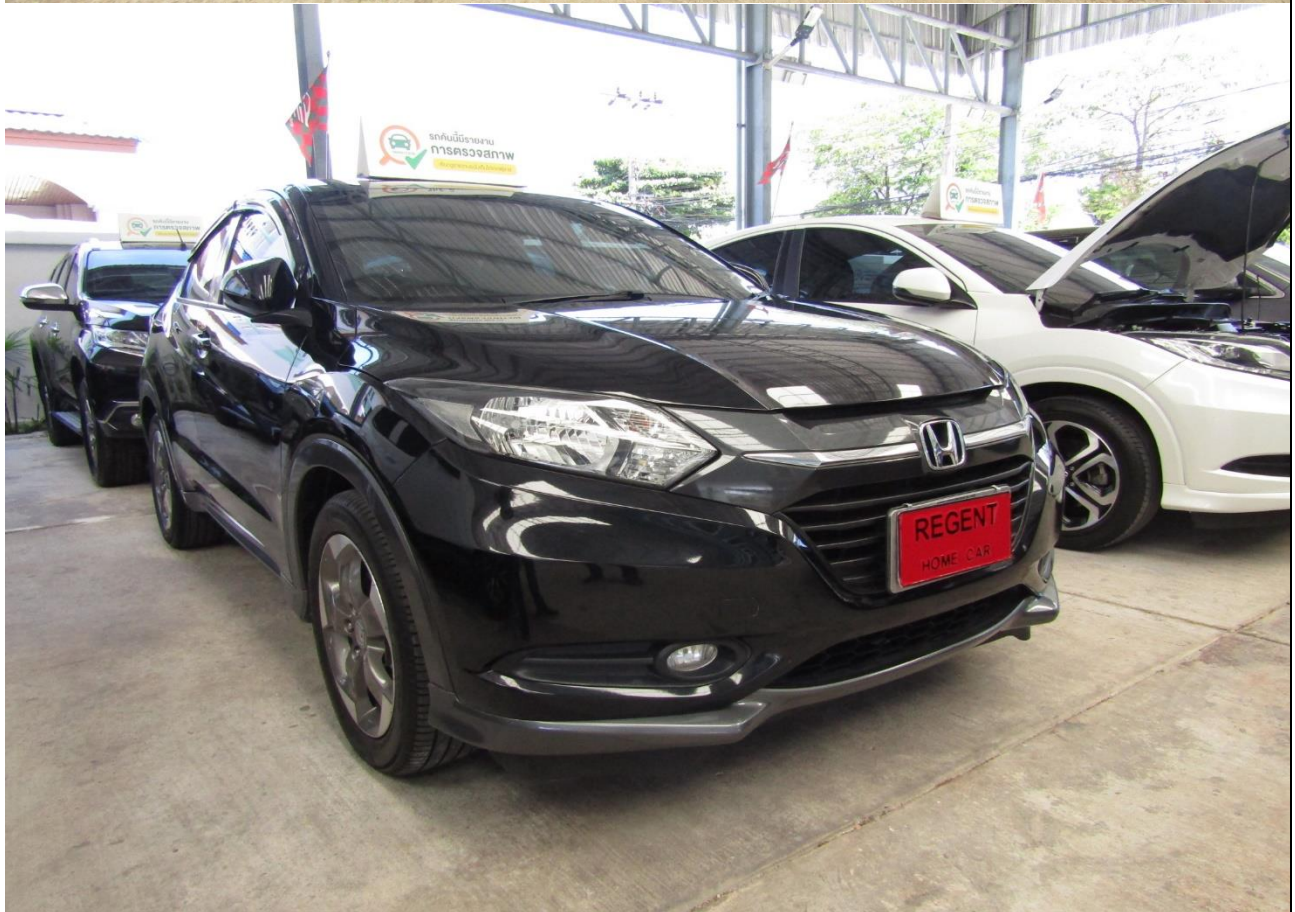
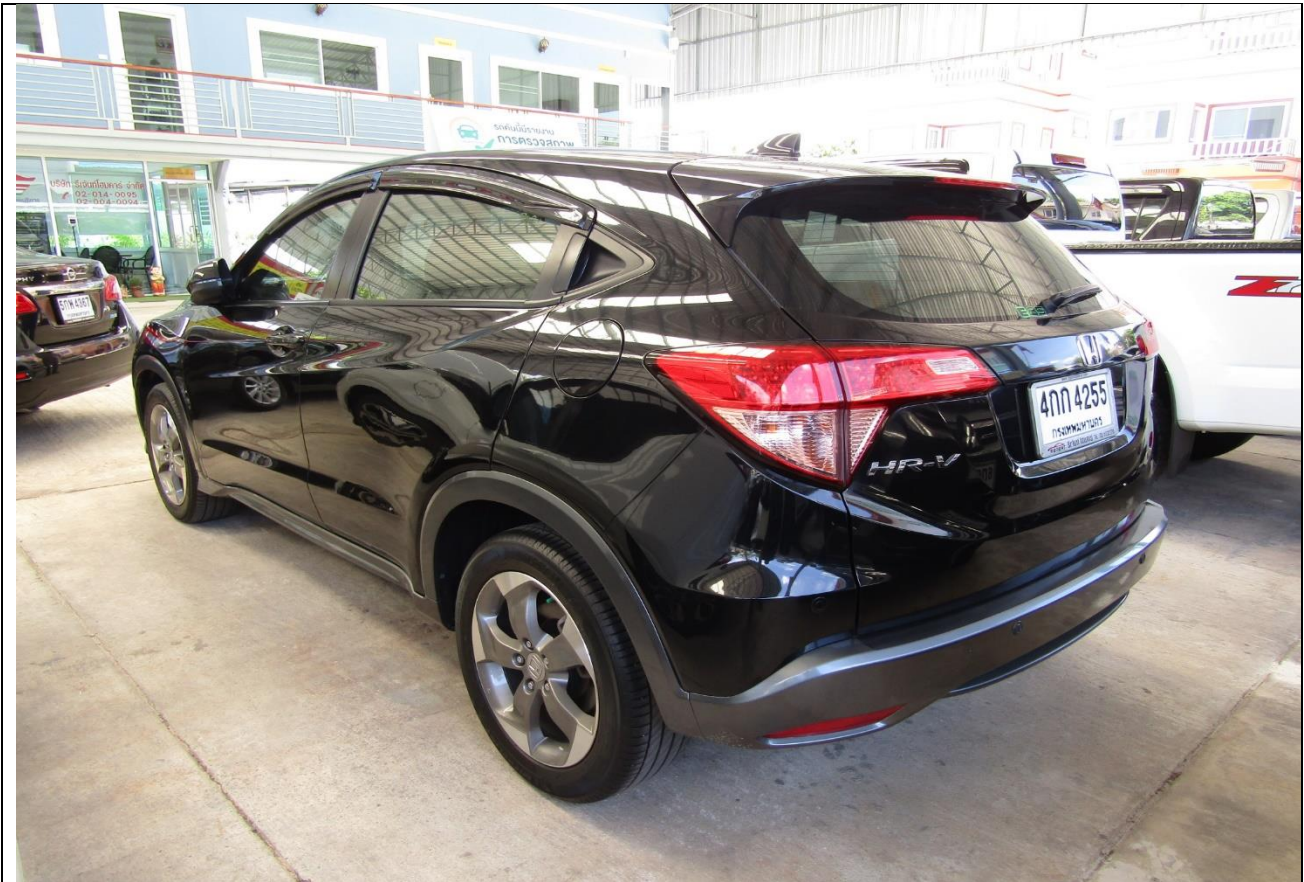
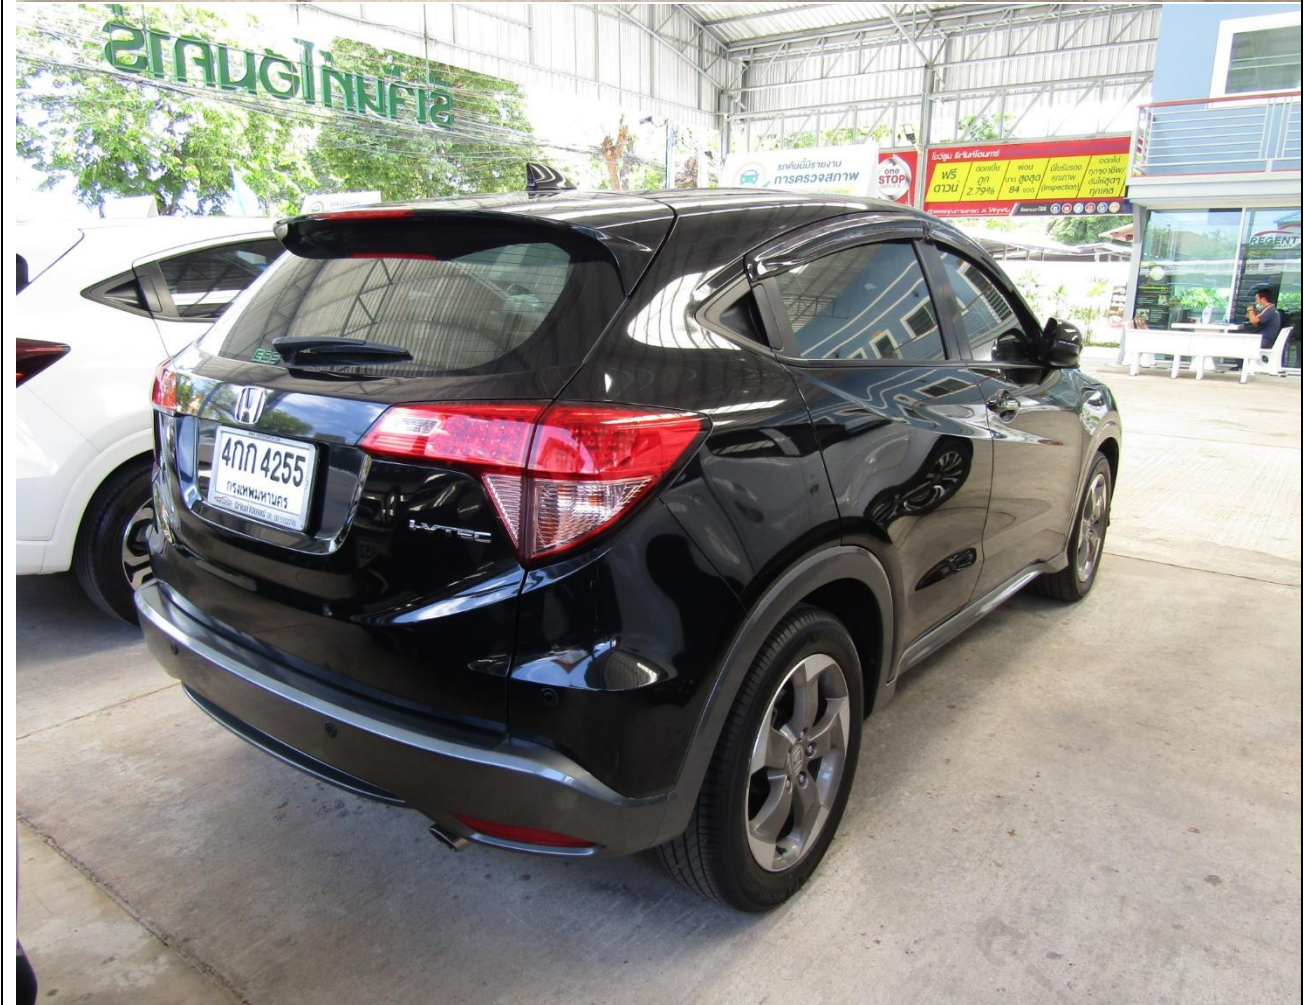
ภาพภายนอก - Exterior Visual Details:

ข้อคิดเห็นทั่วไป (General Comments): รถสภาพดี โครงสร้างไม่เคยเกิดอุบัติเหตุ ไม่เคยจมน้ำและไฟไหม้ **แผงหน้าข้างซ้าย มีรอยแก้ไข**
