Vehicle Inspection Report

สรุปผลการตรวจสอบ (Inspection Summary)

ยี่ห้อ/รุ่น (Make/Model): TOYOTA VIOS	วันที่ตรวจสอบรถยนต์ (Date of Inspection): 21.3.61
เลขตัวถัง (VIN): MRO53HY9305412821	เลขคำขอบริการ (Job No.): I017/0104-030
เลขเครื่องยนต์ (Engine No.): 1NZ-Y764301	Vehicle Picture:

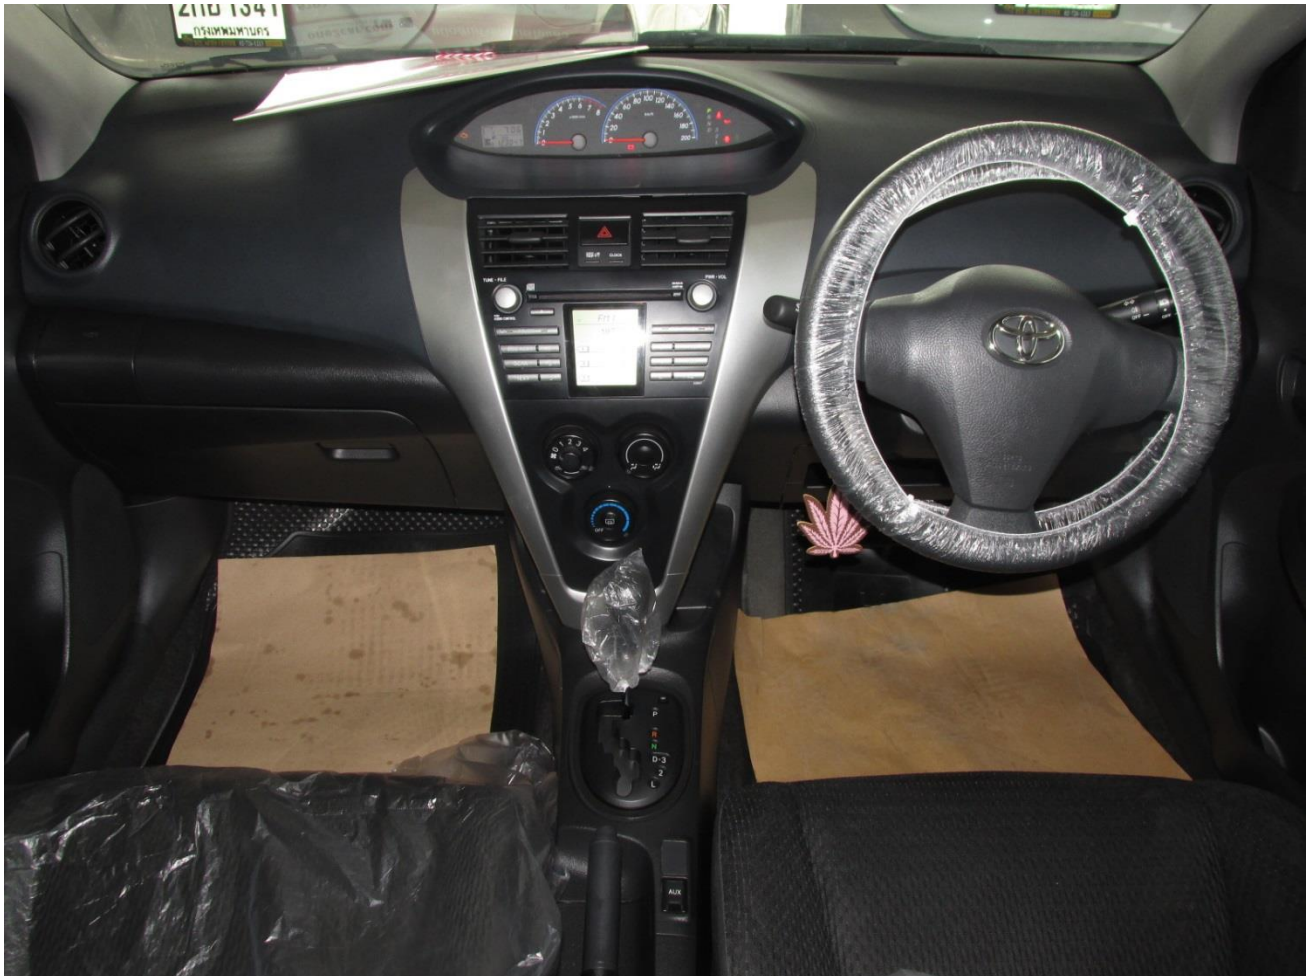
ภาพภายในด้านหน้า หลัง และ จุดบกพร่อง - Interior Visual Details (Front, Rear and/or Defect):

ที่นั่ง สภาพ Seat Appearance	สภาพดีตามอายุการใช้งาน

เข็มขัดนิรภัย Seat Belts	สภาพดีตามอายุการใช้งาน

แผงคอนโซล Other Trims	สภาพดีตามอายุการใช้งาน

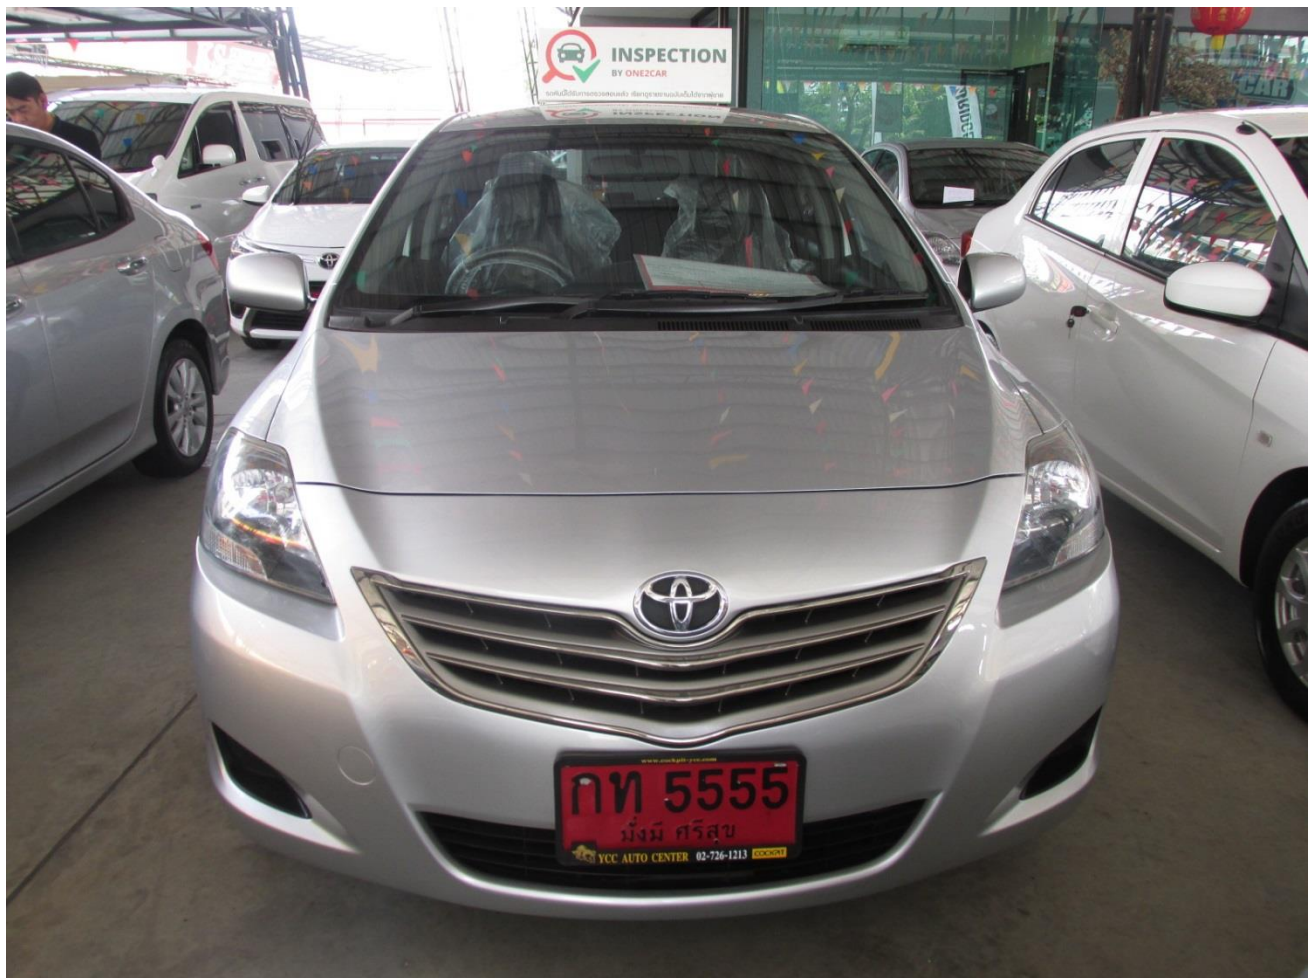
ภาพภายนอก - Exterior Visual Details:

สภาพรวมของโครงสร้างแชสซี Chassis Frames & Members Appearance	สภาพดี

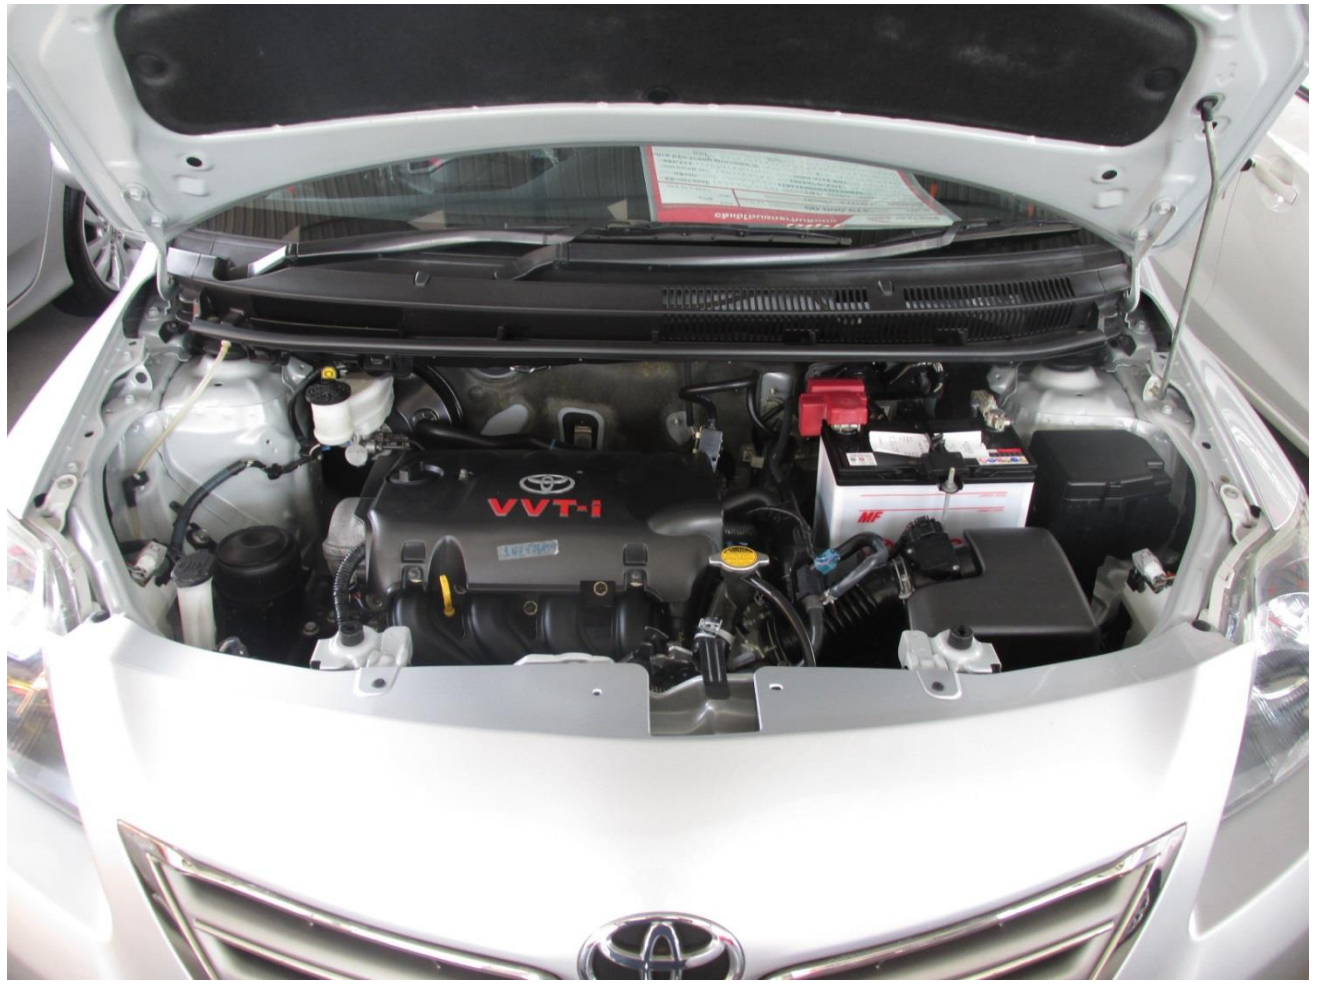
ภาพห้องเครื่อง - Engine Bay Visual Details

ระดับของเหลว Fluid Level	อยู่ในระดับปกติ

การรั่วไหลของน้ำมัน Fluid Leaks	ไม่มี

สายไฟ และท่อ Hoses & Pipes	สภาพดีตามอายุการใช้งาน

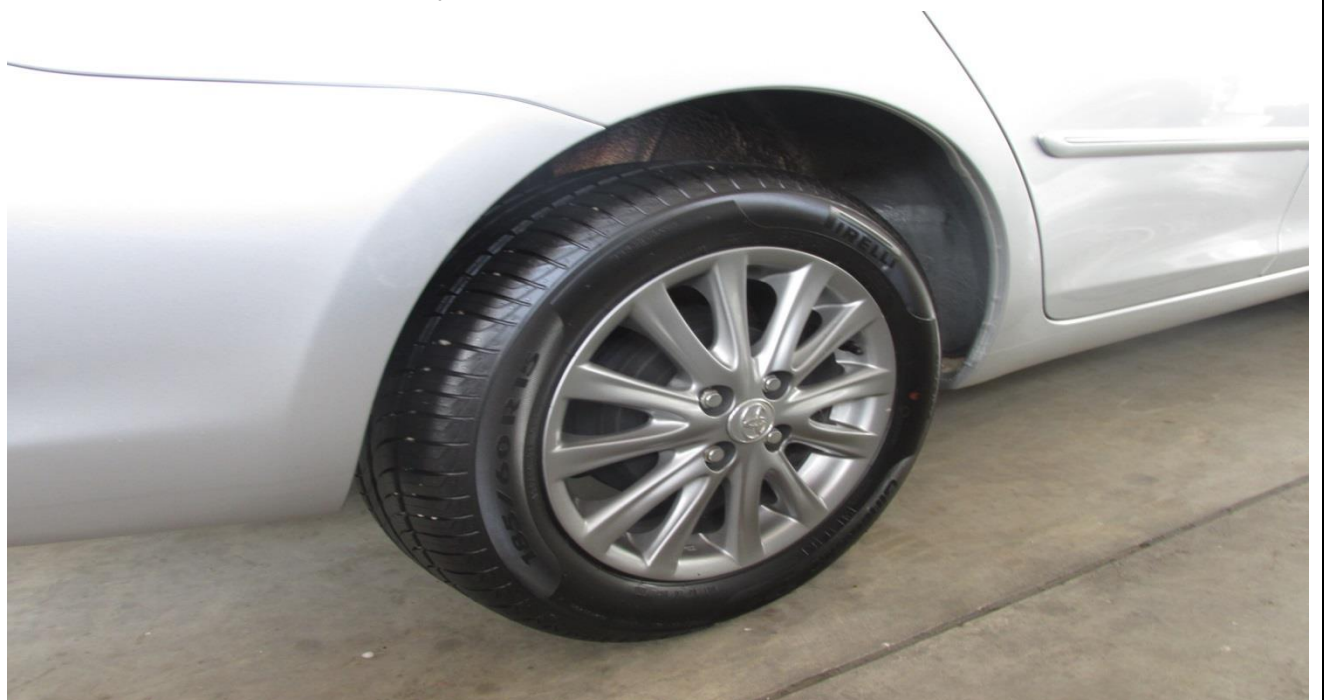
ภาพโดยรวมของยาง ล้อ และ เบรค - Tyres, Wheels & Brakes Visual Details:

สภาพยางรถยนต์, เดือน/ปี ผลิต Tyres Appearance, Year	ปียางผลิต 1717 ยางสภาพดี
 	สภาพล้อรถ Wheel Rims Appearance	สภาพดีตามอายุการใช้งาน
 	ยางอะไหล่ และล้อ Spare Tyre & Rim	มีประจำรถ
 	ก้ามเบรค และท่อน้ำมัน Brake Hose Callipers & Pipes	สภาพปกติไม่พบการรั่วซึม
 	ผ้าเบรค (หน้า/หลัง) Brake Pads (Front/Rear)	สภาพดีตามอายุการใช้งาน
 	จานเบรค Brake Discs (Front/Rear)	ควรเจียจานเบรคครั้งต่อไปที่เปลี่ยนผ้าเบรค
 	ดรัมเบรคล้อหลัง Brakes and Drums any No Leakage	สภาพดีตามอายุการใช้งาน
 	การทำงานของเบรคมือ Park Brake function	ระยะเวลาการทำงานปกติ
 	คำแนะนำอื่นๆ Other	N/A
