# Vehicle Inspection Report

| ยี่ห้อ/รุ่น (Brand/Model): TOYOTA VIOS 1.5 E AT | วันที่ตรวจสอบรถยนต์ (Date of Inspection): 07.01.62 |
| หมายเลขตัวถัง (VIN): MR053HY9305421539 | เลขคำขอบริการ (Job No.): I018/101-075 |

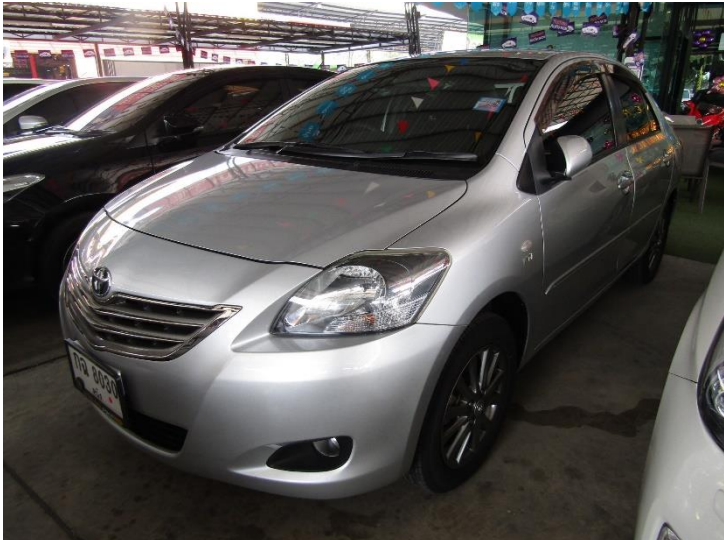
| <b>ข้อคิดเห็นทั่วไป (General Comments):</b><br>รถสภาพดี โครงสร้างไม่เคยอุบัติเหตุ ไม่เคยจมน้ำและไฟไหม้ |

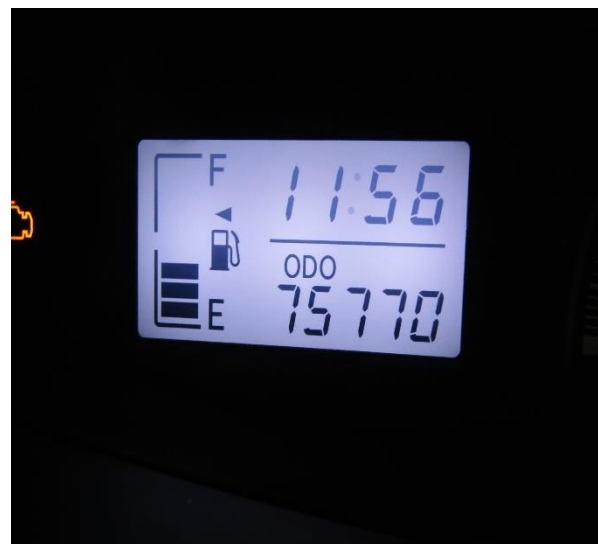
รูปเลขไมล์ (Mileage Picture):

| ระยะการใช้งาน(Mileage): 75,770 ก.ม. | |

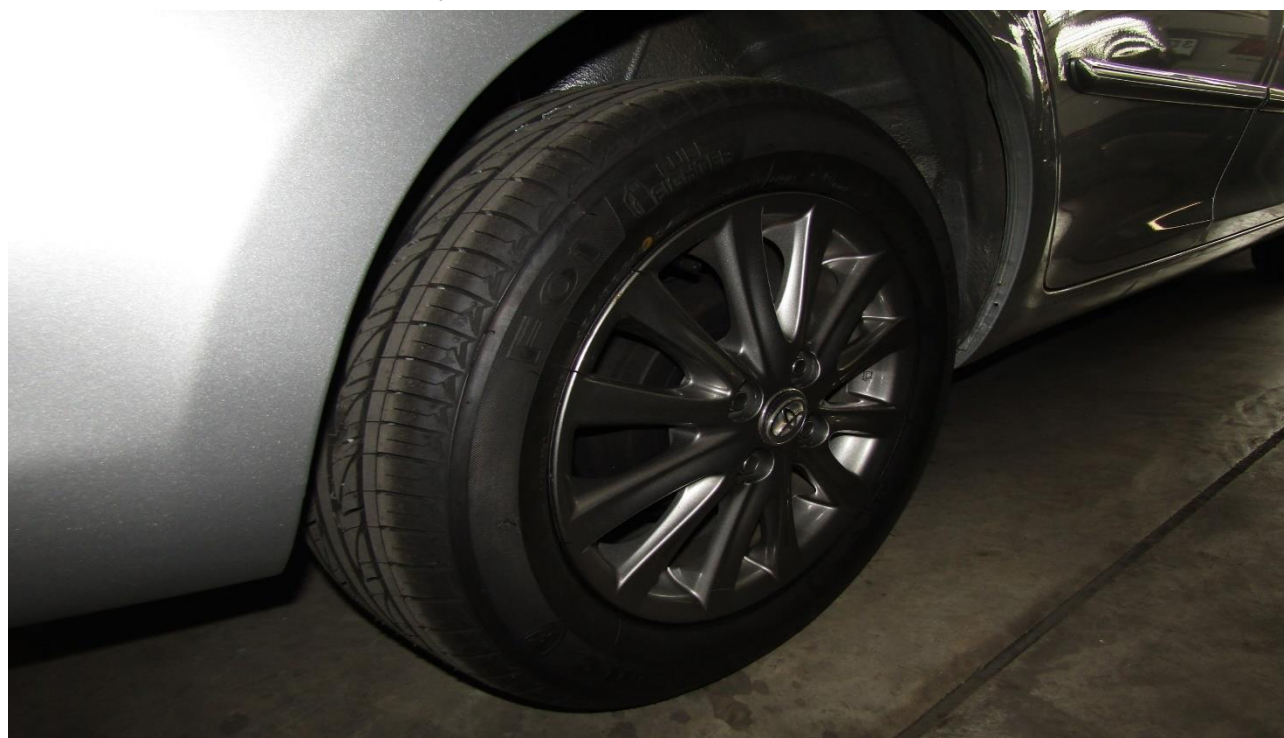
### ภาพโดยรวมของยาง ล้อ และ เบรค - Tyres, Wheels & Brakes Visual Details:

| | สภาพยางรถยนต์, สปีดาร์/ปี ผลิต<br>Tyres Appearance, Year | 3618 |
| | ผ้าดิสเบรค (หน้า/หลัง)<br>Brake Pads (Front/Rear) | สภาพตามอายุการใช้งาน |

| | จานดิสเบรค (หน้า/หลัง)<br>Brake Discs (Front/Rear) | ควรเจียจานเบรคครั้งต่อไปที่เปลี่ยนผ้าเบรค |

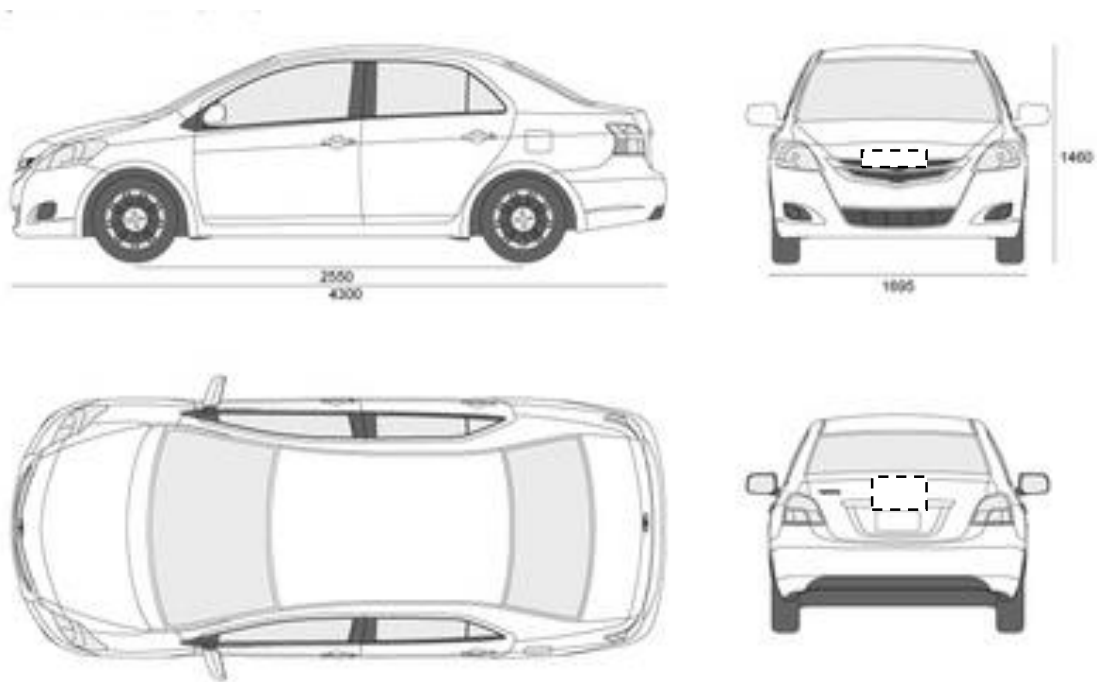
ความหนาสีรอบรถเก๋ง 3,4 และ 5 ประตู - Paint Thickness on 3,4 and 5 door car:

| ชิ้นส่วนยานยนต์ | ความหนาสี Paint Thickness (µm) | | | |
|---|---|---|---|---|
| Front Door (RH) | 176 | 174 | 161 | 170 |

| ชิ้นส่วนยานยนต์ | ความหนาสี Paint Thickness (µm) | | | |
|---|---|---|---|---|
| Bonnet | 193 | 191 | 193 | 192 |
| Boot/Tail Gate | 201 | 171 | 159 | 177 |
