Vehicle Inspection Report

สรุปผลการตรวจสอบ (Inspection Summary)

ยี่ห้อ/รุ่น (Brand/Model): SUBARU XV 2.0i AWD CVT	วันที่ตรวจสอบรถยนต์(Date of Inspection): 03/11/63
หมายเลขตัวถัง (VIN): PLPGP7KC5EA307221	เลขค่าขอบริการ (Job No.): I020/0045-6
หมายเลขเครื่องยนต์ (Engine No.): 1189818	<p>Vehicle Picture:</p>  
ปีที่ผลิต (Build Date): 2014	
สีรถ (Color): ส้ม	
ระยะการใช้งาน(Mileage): 197,182 กม.	
หมายเลขทะเบียน (No. Plate): 1ขณ 9014	
วันครบกำหนดชำระภาษี (Registration Expiry): 3 ส.ค.64	
ชื่อลูกค้า(Customer Name) : BB Smart Car 1	
ที่อยู่(Address): ท่าพระ	
โทรศัพท์ (Tel): 088-799-9999	
สถานที่ตรวจสอบรถ (Inspection Place): แยก มโหฬาร

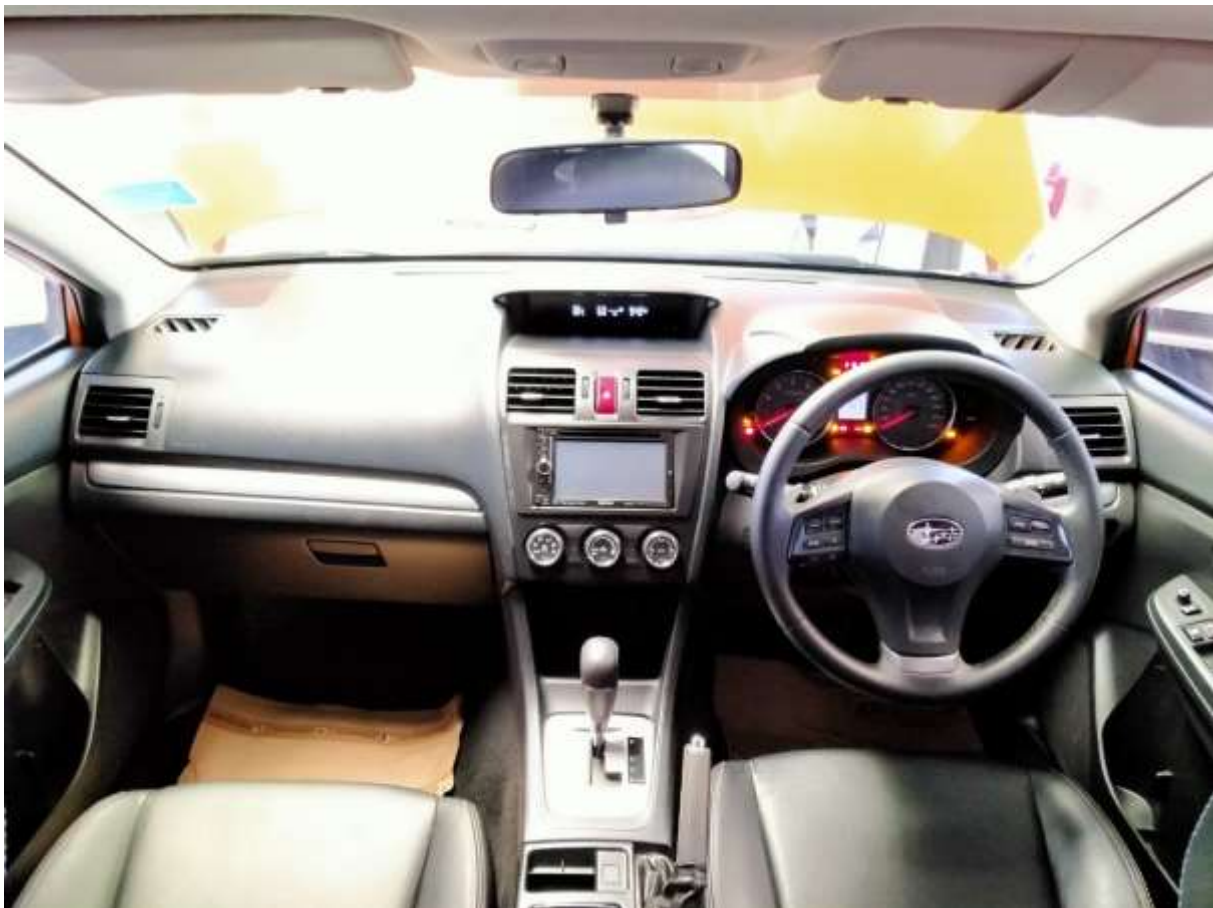
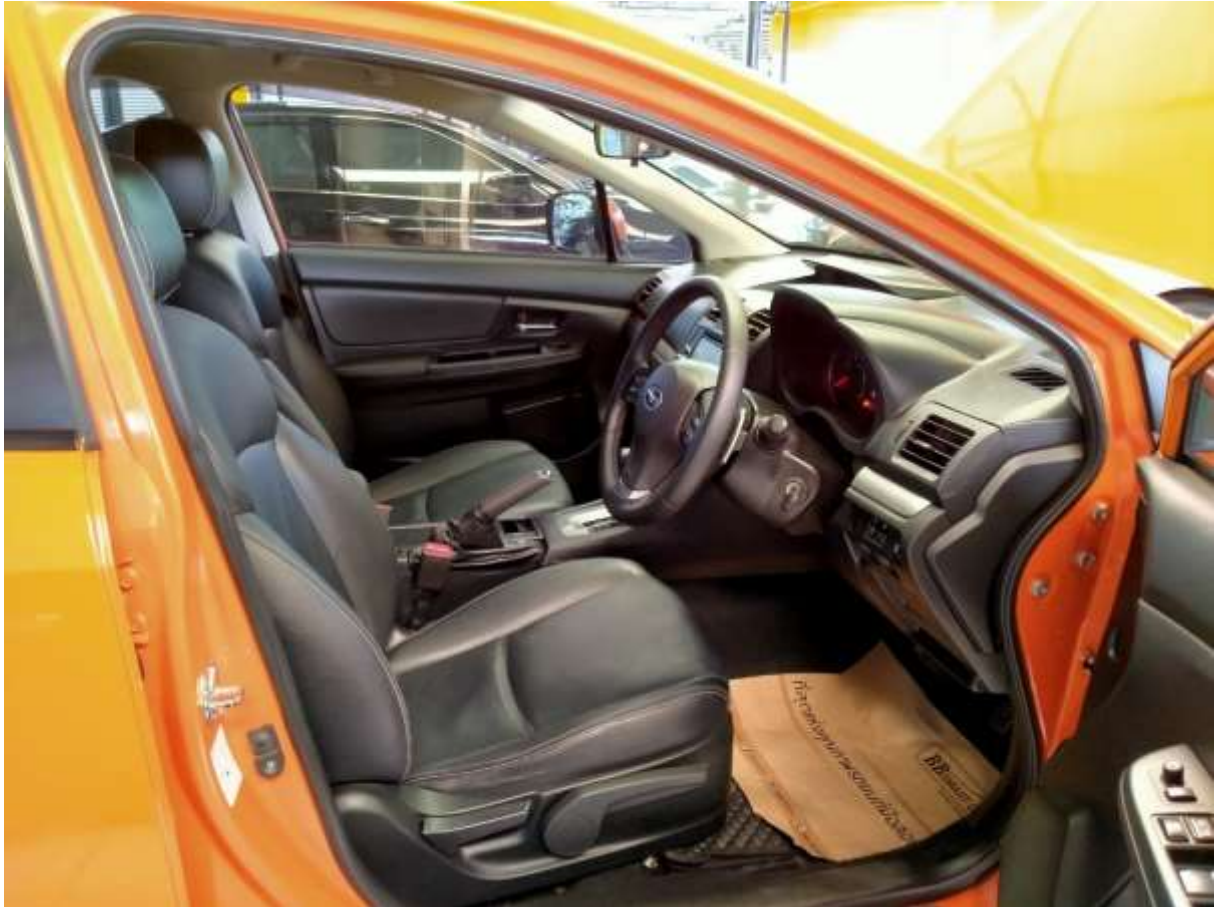
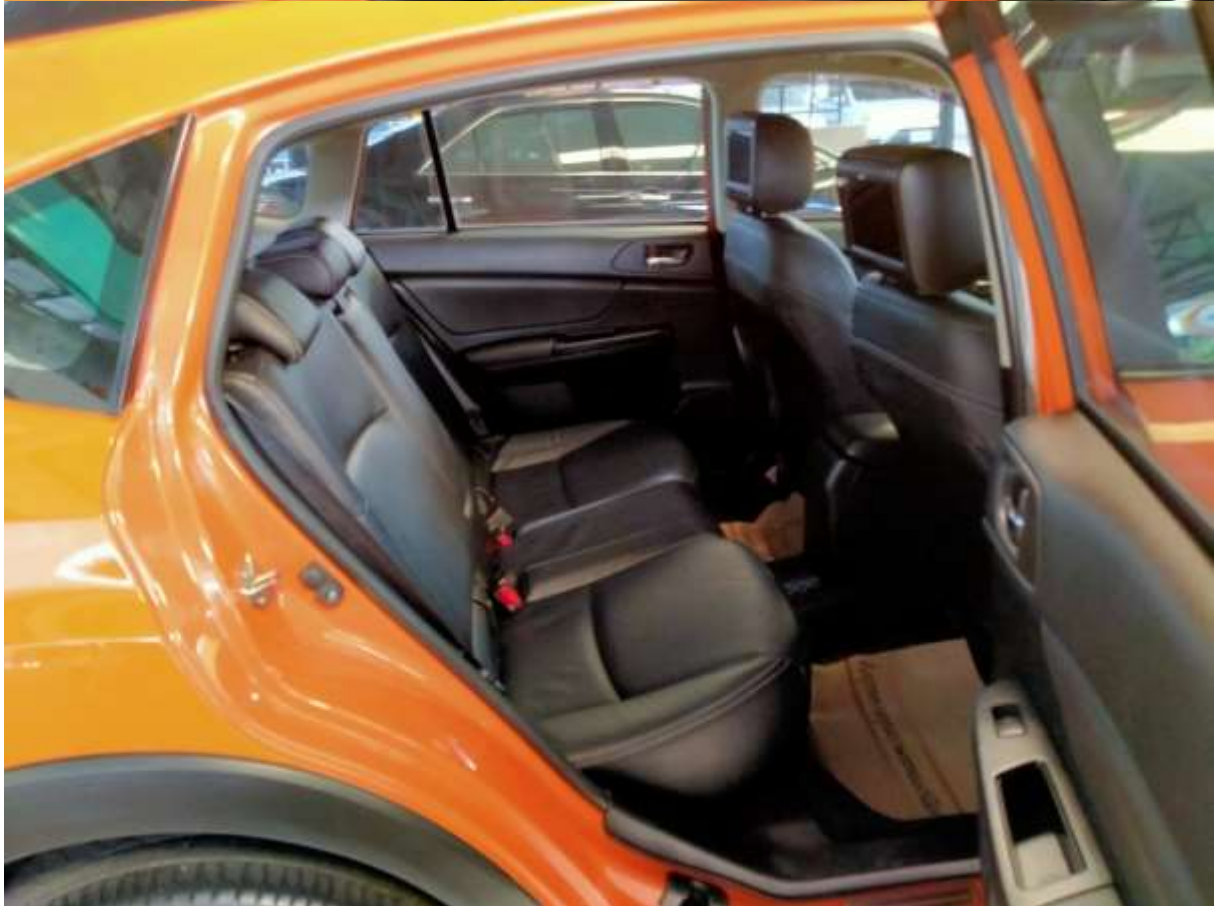
ภาพภายในด้านหน้า หลัง และ จุดบกพร่อง - Interior Visual Details (Front, Rear and/or Defect):

ที่นั่ง สภาพ Seat Appearance	สภาพดีตามอายุการใช้งาน
	การทำงาน การปรับ และการล็อคเบาะ Seat Adjust functional	ทำงานได้ดี
	สภาพ รางได้เบาะ Seat slide adjust rail	สภาพดีตามอายุการใช้งาน
	เข็มขัดนิรภัย Seat Belts	สภาพดีตามอายุการใช้งาน

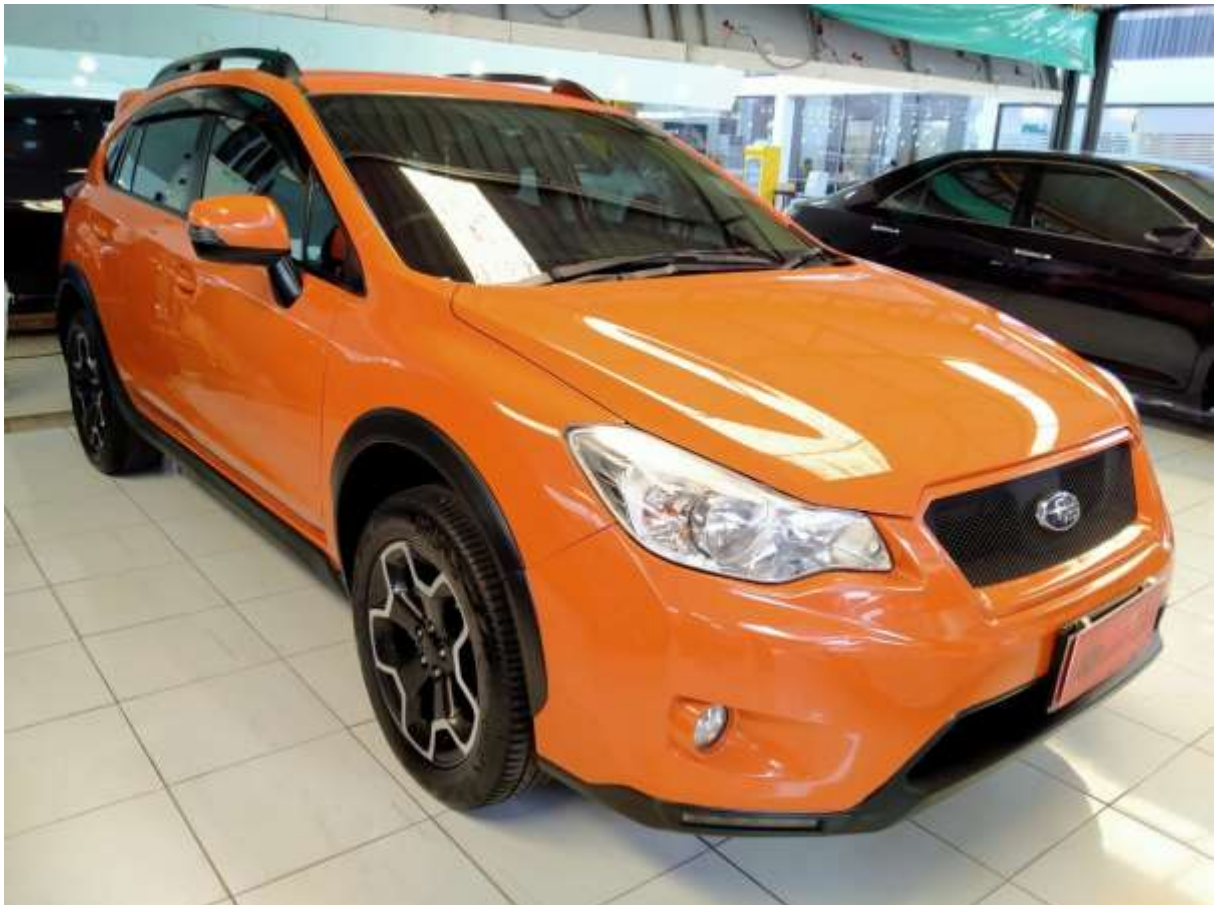
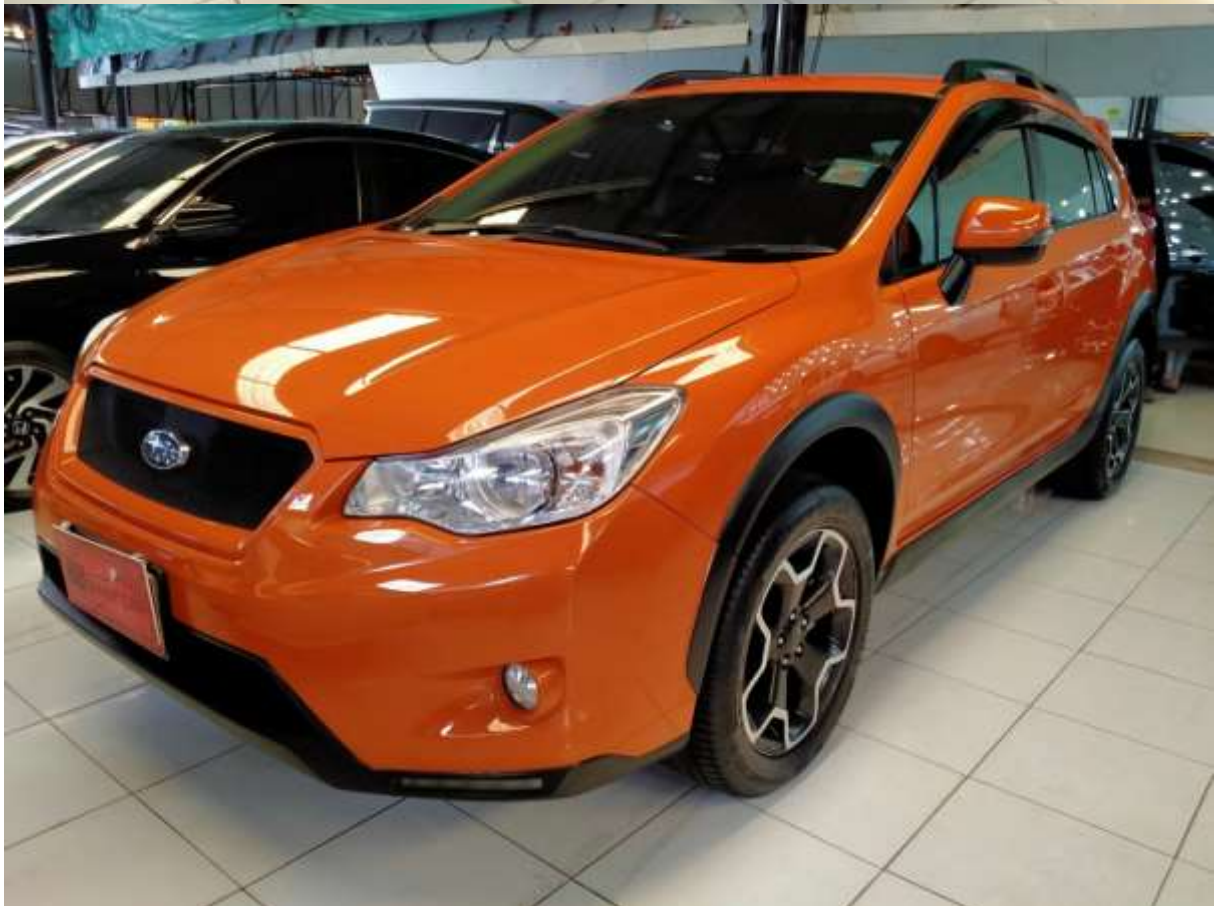
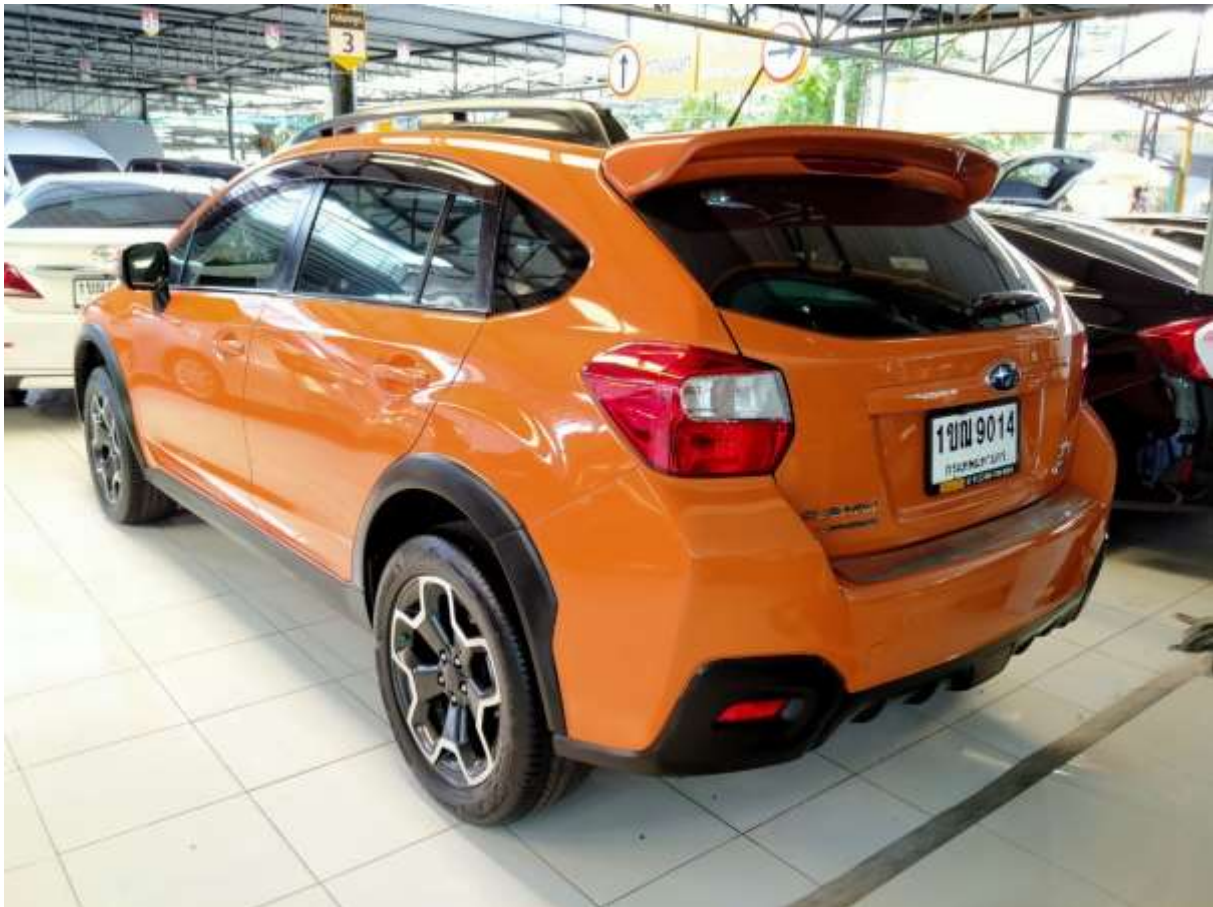
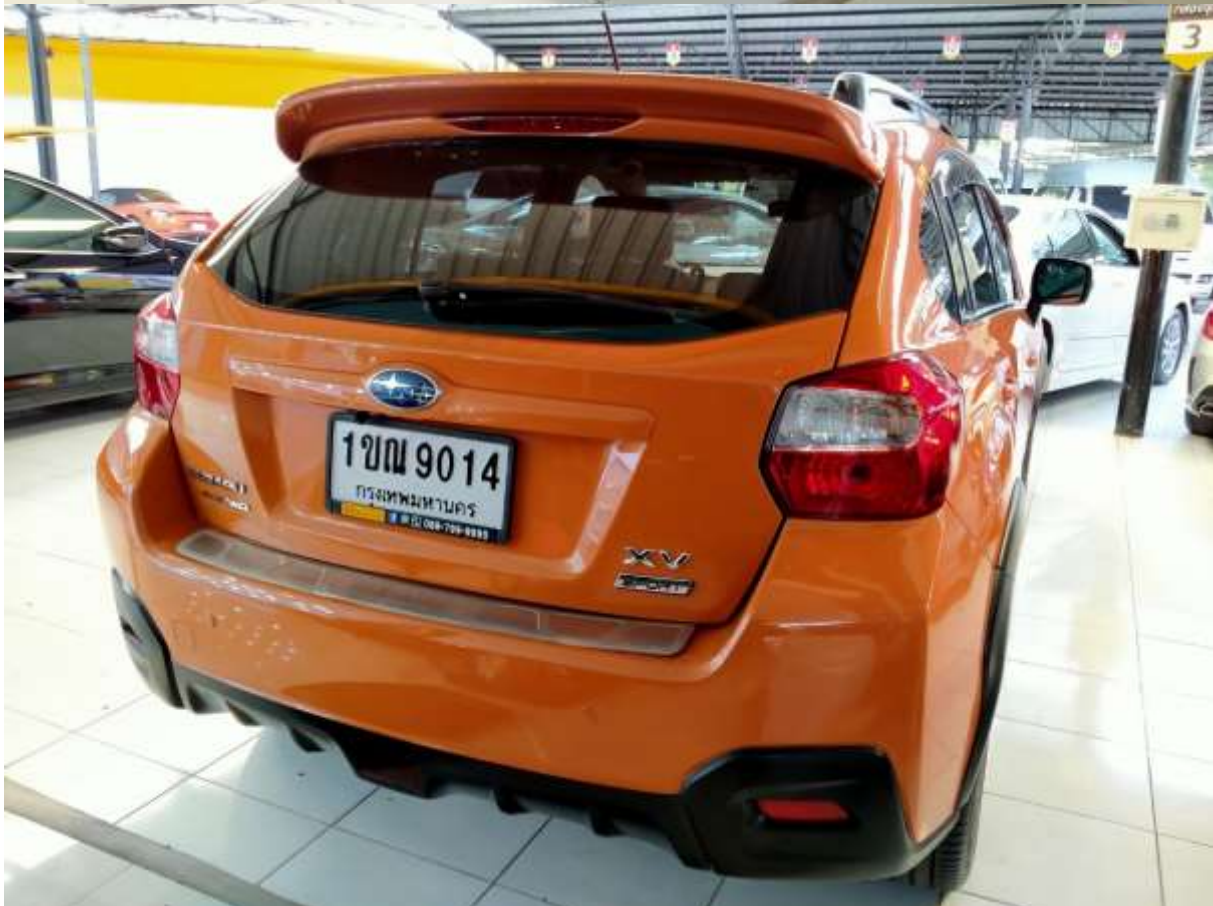
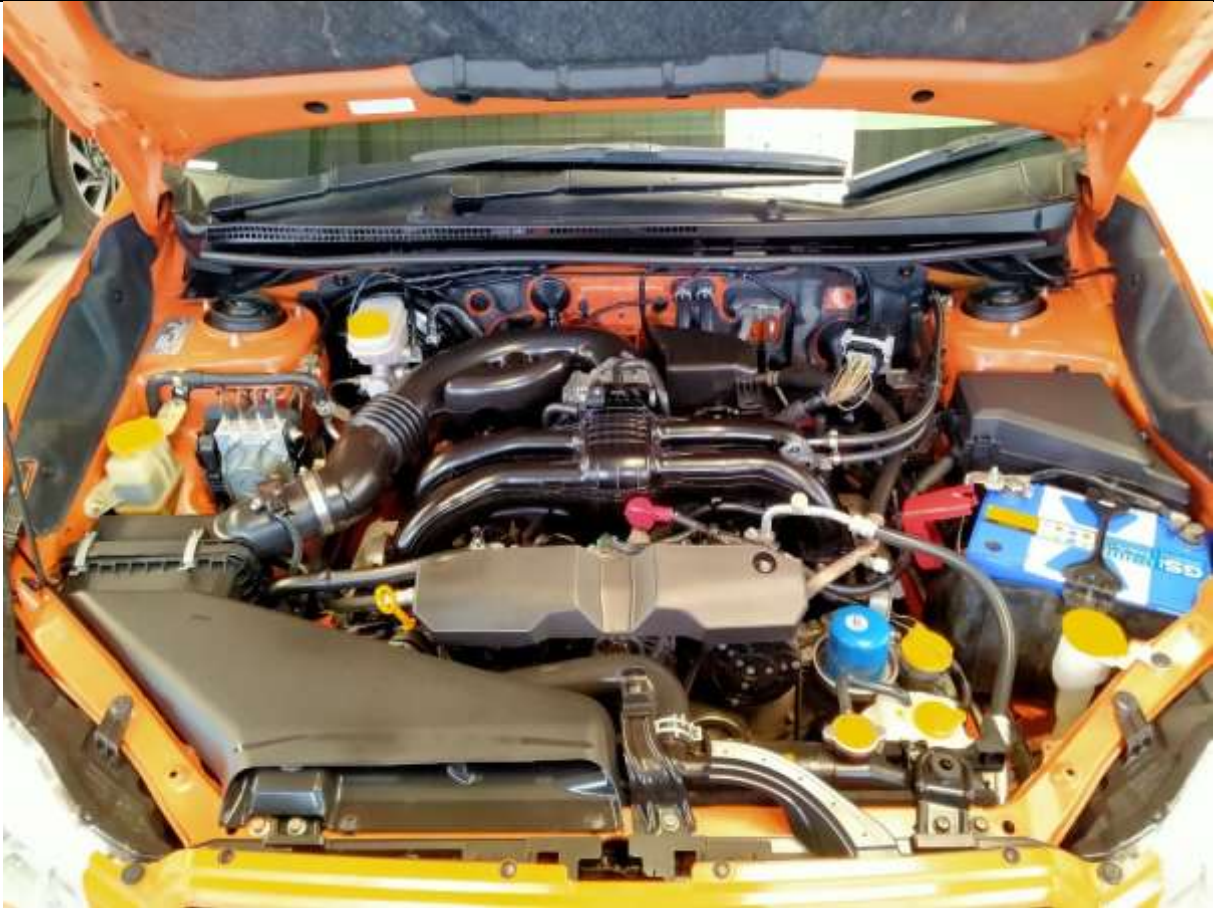
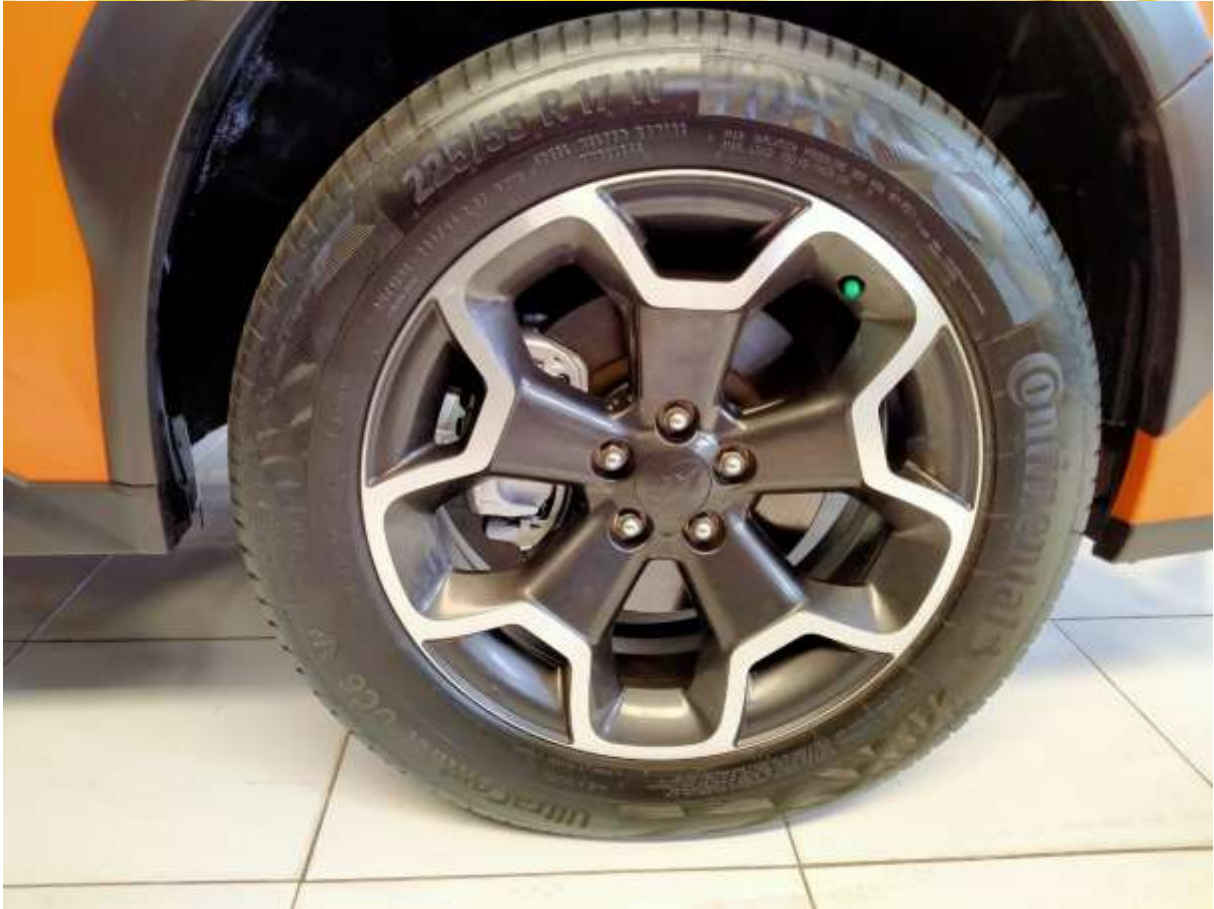
ภาพภายนอก - Exterior Visual Details:

กันชนหน้า Front Bumper	สภาพดี
	คาน รั้งกันชนหน้า (ขวา) Front Side Member (Right) Appearance	สภาพดี
	คาน รั้งกันชนหน้า (ซ้าย) Front Side Member (Left) Appearance	สภาพดี
	ฝากระโปรงหน้ารถ Bonnet	สภาพดี
	กระจกบังลมหน้า Windshield	สภาพดี
	หลังคา Roof	สภาพดี
	สภาพ และการทำงาน หลังคาชั้นรูป หลังคาเปิดประทุน Sunroof/Convertible functional and appearance	N/A
	ประตูหน้าขวา Front Right Door	สภาพดี
	ประตูหลังขวา Rear Right Door	สภาพดี
	ประตูเลื่อนด้านขวา Sliding Right Door	N/A
	บันไดขายน้าด้านขวา Right Rocker Panel	สภาพดี
	ประตูหน้าซ้าย Front Left Door	สภาพดี
	ประตูหลังซ้าย Rear Left Door	สภาพดี
	ประตูเลื่อนด้านซ้าย Sliding Left Door	N/A

บันไดซ้ายน้ำด้านซ้าย Left Rocker Panel	สภาพดี
	ประตูท้าย,ฝากระโปรงท้าย Rear Tail Gate	สภาพดี
	กระจกบังลมหลัง Rear Screen	สภาพดี
	กันชนหลัง Rear Bumper	สภาพดี
	คาน รับกันชนหลัง (ขวา) Rear Side Member (Right) Appearance	สภาพดี
	คาน รับกันชนหลัง (ซ้าย) Rear Side Member (Right) Appearance	สภาพดี
	เสาโครงสร้าง A ขวา Right A-Pillar	สภาพดี
	เสาโครงสร้าง B ขวา Right B-Pillar	สภาพดี
	เสาโครงสร้าง C ขวา Right C-Pillar	สภาพดี
	เสาโครงสร้าง D ขวา Right D-Pillar	N/A
	เสาโครงสร้าง A ซ้าย Left A-Pillar	สภาพดี
	เสาโครงสร้าง B ซ้าย Left B-Pillar	สภาพดี
	เสาโครงสร้าง C ซ้าย Left C-Pillar	สภาพดี
	เสาโครงสร้าง D ซ้าย Left D-Pillar	N/A
	ระบบบังคับเลี้ยว Steering Components	สภาพดีตามอายุการใช้งาน
