Vehicle Inspection Report

สรุปผลการตรวจสอบ (Inspection Summary)

ยี่ห้อ/รุ่น (Make/Model): NISSAN X-TRAIL	วันที่ตรวจสอบรถยนต์ (Date of Inspection): 10.10.60
เลขตัวถัง (VIN): MMTJBNT32Z0000579	เลขคำขอบริการ (Job No.) : IO17/031-022
เลขเครื่องยนต์ (Engine No.): QR25 211766L	Vehicle Picture:
ปีผลิต (Build Date): 2015

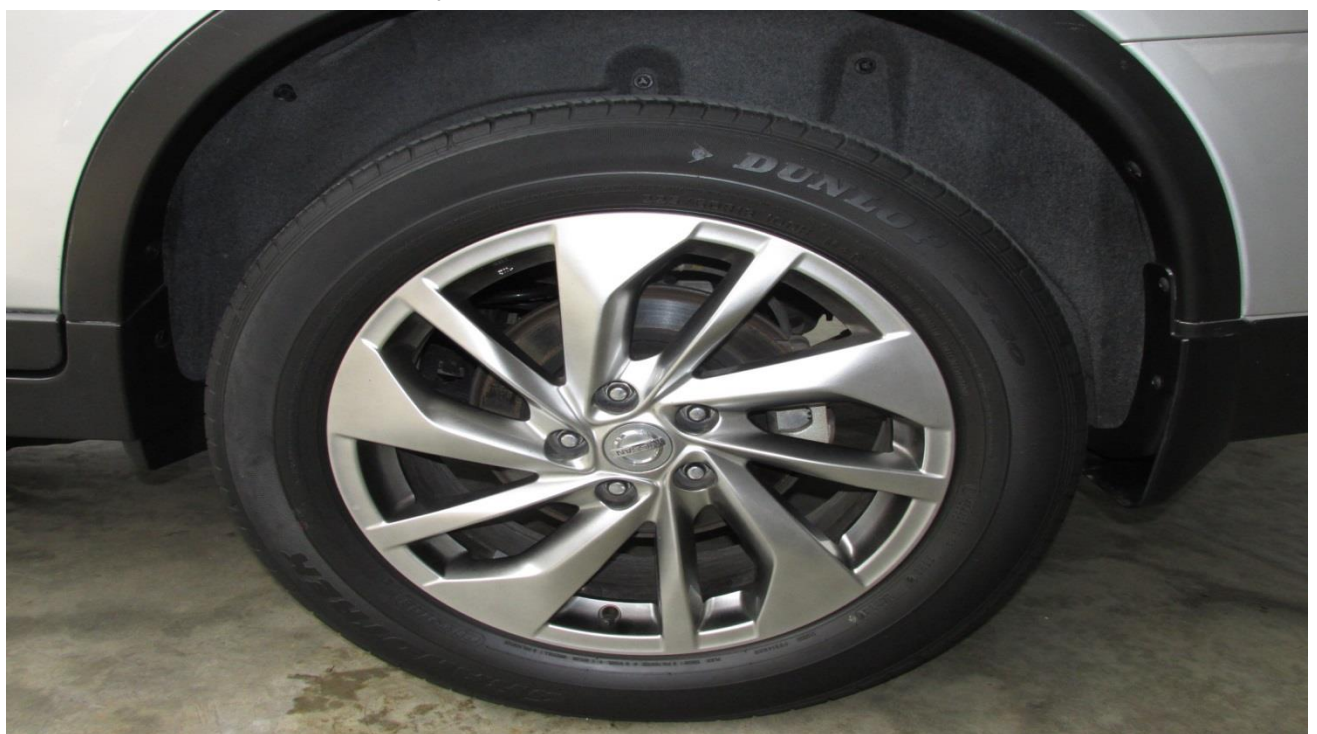
ภาพโดยรวมของยาง ล้อ และ เบรค - Tyres, Wheels & Brakes Visual Details:

สภาพยางรถยนต์, เดือน/ปี ผลิต Tyres Appearance, Year	ปียางผลิต 4114 ยางสภาพพอใช้แนะนำให้เปลี่ยนใหม่
 	สภาพล้อรถ Wheel Rims Appearance	สภาพดีตามอายุการใช้งาน

จานเบรค Brake Discs (Front/Rear)	ควรเจียจานเบรคครั้งต่อไปที่เปลี่ยนผ้าเบรค

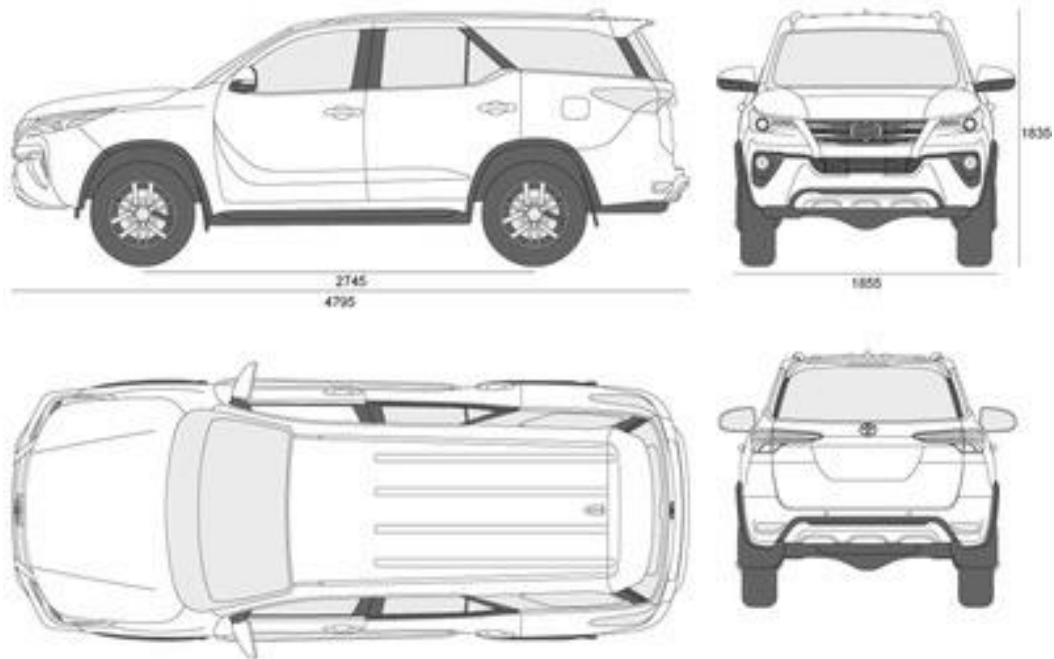
ความหนาสีรถ SUV, MPV - Paint Thickness on SUV, MPV vehicle:

ชิ้นส่วนยานยนต์ (Car Part)	ความหนาสี Paint Thickness (µm)			
	P1	P2	P3	Average
Front Wing (RH)	140	144	147	144
Front Wing (LH)	145	147	150	147
Front Door (RH)	165	148	180	164
Front Door (LH)	186	152	156	165
Rear Door (RH)	144	131	139	138
Rear Door (LH)	156	146	146	149

ชิ้นส่วนยานยนต์ (Car Part)	ความหนาสี Paint Thickness (µm)			
	P1	P2	P3	Average
Rear Wing (RH)	177	134	136	149
Rear Wing (LH)	145	157	161	154
Front Bumper	-	-	-	-
Rear Bumper	-	-	-	-
Bonnet	151	178	180	170
Roof	67	66	84	72
Boot/Tail Gate	-	-	-	-
