I024/0166-16

Hyundai Grand Starex 2.5 Premium

Apr 25, 2024

# Vehicle Inspection Report

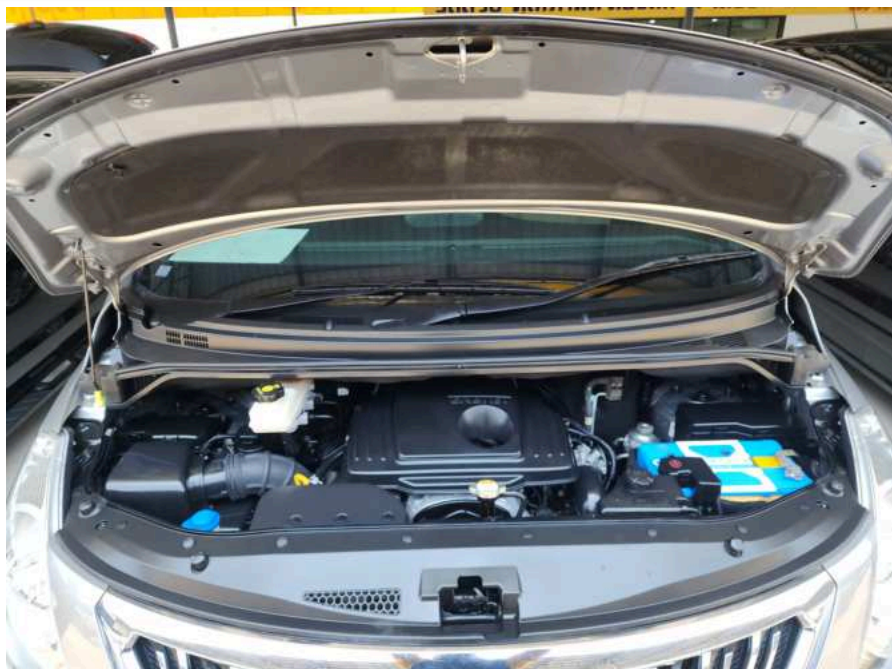
### ภาพห้องเครื่อง

Voltage	12.4	V
Rating	600	CCA
Current	733	CCA
Internal resistance	3.81	mΩ
State of Charge	75	%
State of Health	100	%
Status	GREAT
