Vehicle Inspection Report

สรุปผลการตรวจสอบ (Inspection Summary)

| ยี่ห้อ/รุ่น (Brand/Model): NISSAN NAVARA CAB 2.5 E M/T | วันที่ตรวจสอบรถยนต์ (Date of Inspection): 26-04-64 |
| หมายเลขตัวถัง (VIN): MNTBC2D23Z0071287 | เลขคำขอบริการ (Job No.): I021/0008-10 |

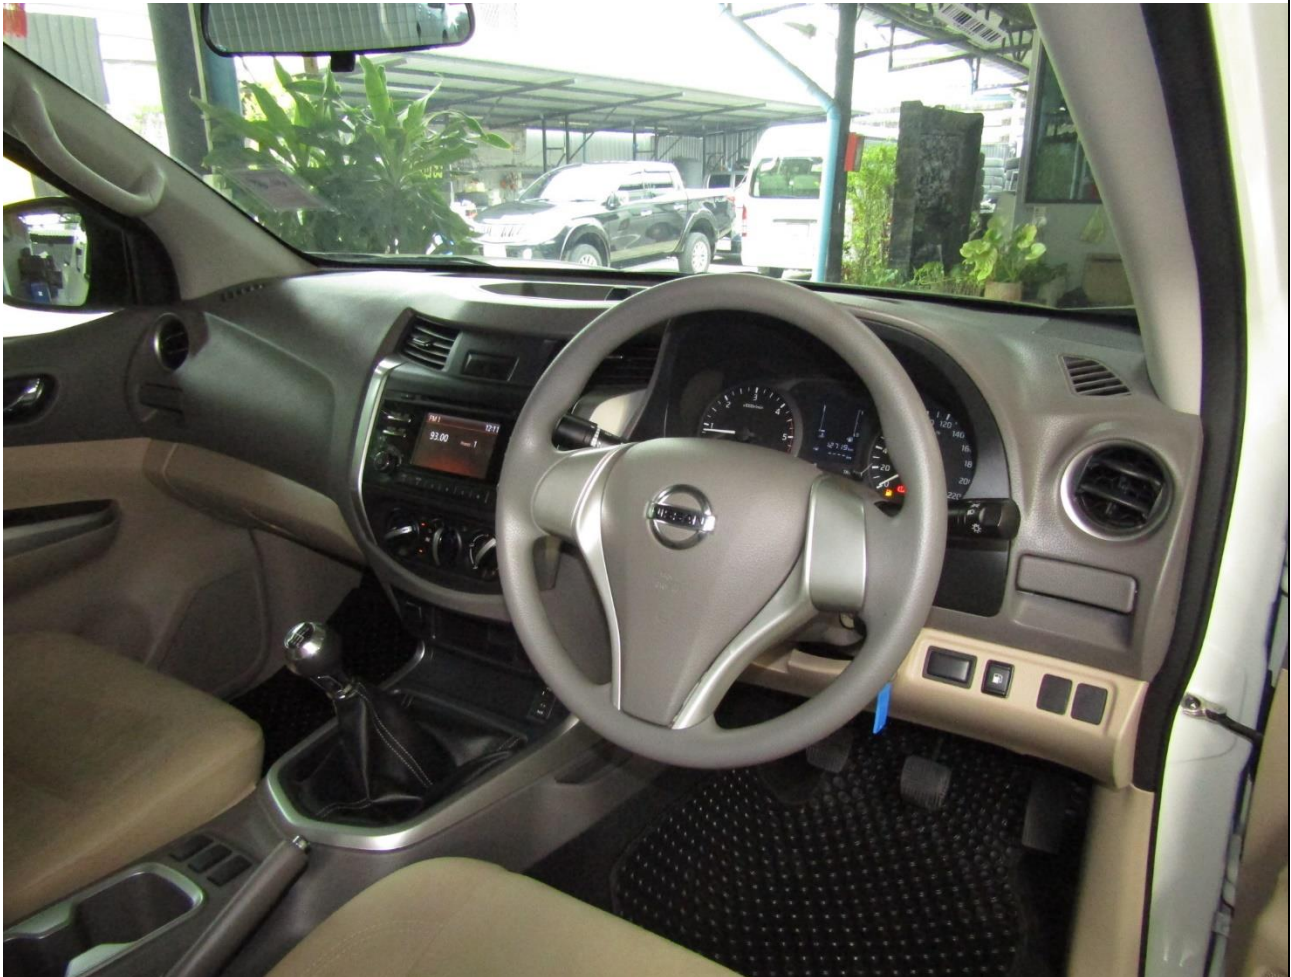
ภาพภายในด้านหน้า หลัง และ จุดบกพร่อง - Interior Visual Details (Front, Rear and/or Defect):

| | ที่นั่ง สภาพ Seat Appearance | สภาพตามอายุการใช้งาน |
| | การทำงาน การปรับ และการล็อค เบาะ Seat Adjust functional | ทำงานได้ดี |
| | สภาพ รางใต้เบาะ Seat slide adjust rail | สภาพตามอายุการใช้งาน |
| | เข็มขัดนิรภัย Seat Belts | สภาพตามอายุการใช้งาน |
