1024/0060-8

Toyota Yaris Ativ 1.2 Sport

Feb 15, 2024

Vehicle Inspection Report

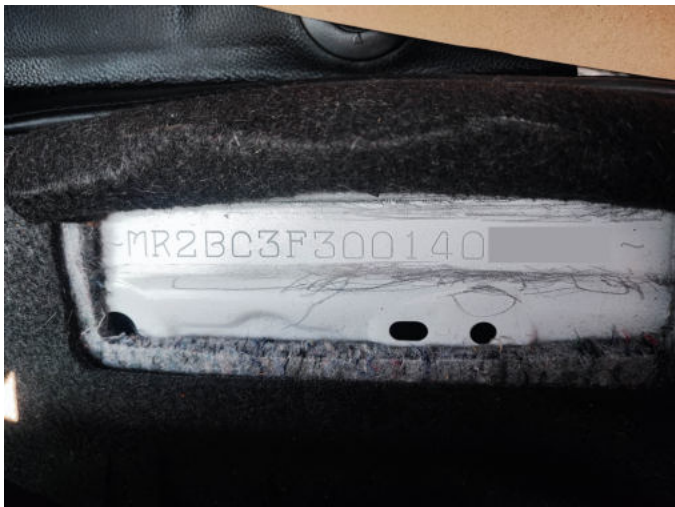
รูปเลขตัวถัง (VIN Picture): ▾

- ✓ แผ่นเพลทเลขตัวถังมองเห็นได้ชัดเจน
- ✓ ชิ้นส่วนประกอบตัวถังรถ ผ่านการวัดค่าความหนาของสีแล้ว
- ✓ สีรถตรงตามเสาเอกสารจดทะเบียน

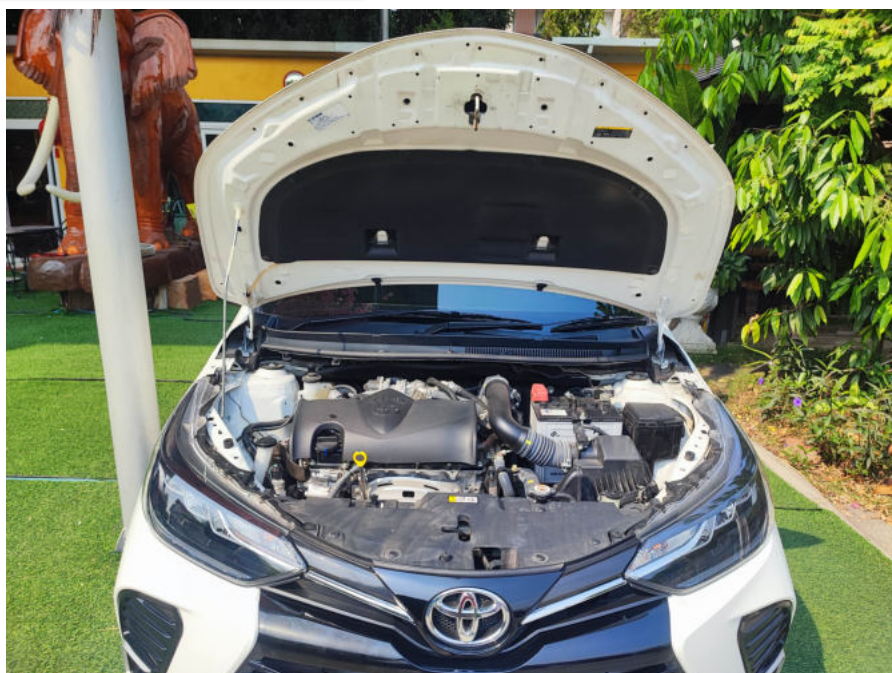
ภาพห้องเครื่อง

- ✓ รอบเดินเบาของเครื่องยนต์ปกติ
- ✓ ไม่มีปัญหาการสตาร์ทเครื่อง
- ✓ ระบบระบายความร้อนเครื่องยนต์แสดงค่าปกติ
- ✓ ไม่เกิดเสียงจากชิ้นส่วนหรือสายพานหน้าห้องเครื่อง
- ✓ ระบบเบรคไม่มีรอยร้าวซึม
- ✓ เครื่องยนต์ไม่มีคราบ/รอยร้าวซึม

Voltage	12.96	V
Rating	580	CCA
Current	485	CCA
Internal resistance	5.7	mΩ
State of Charge	100	%
State of Health	70	%
Status	GOOD

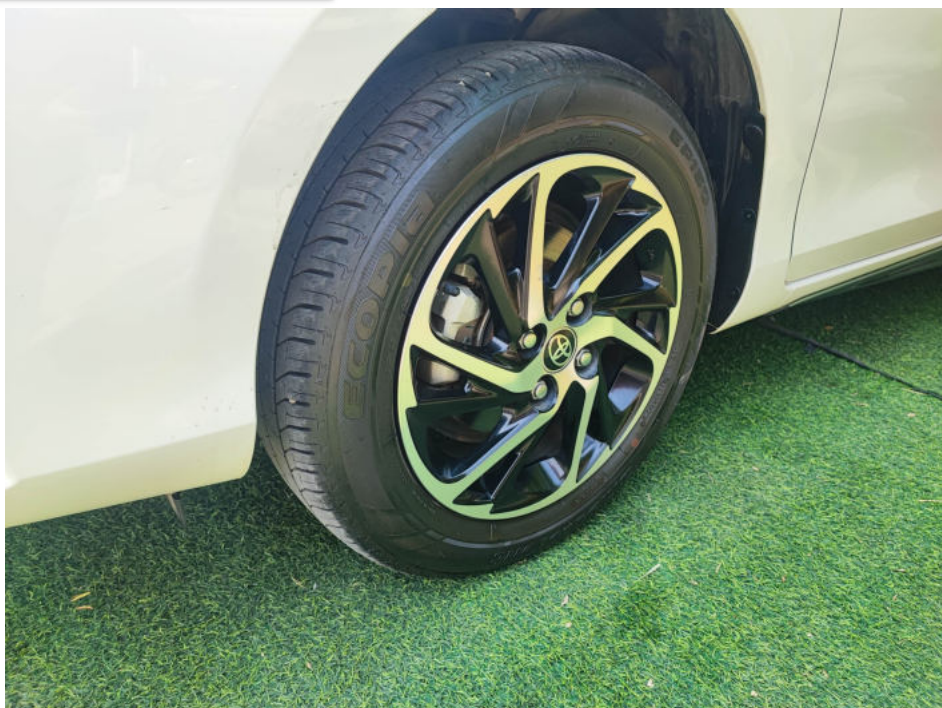
ขอบยาง ล้อ

04/21

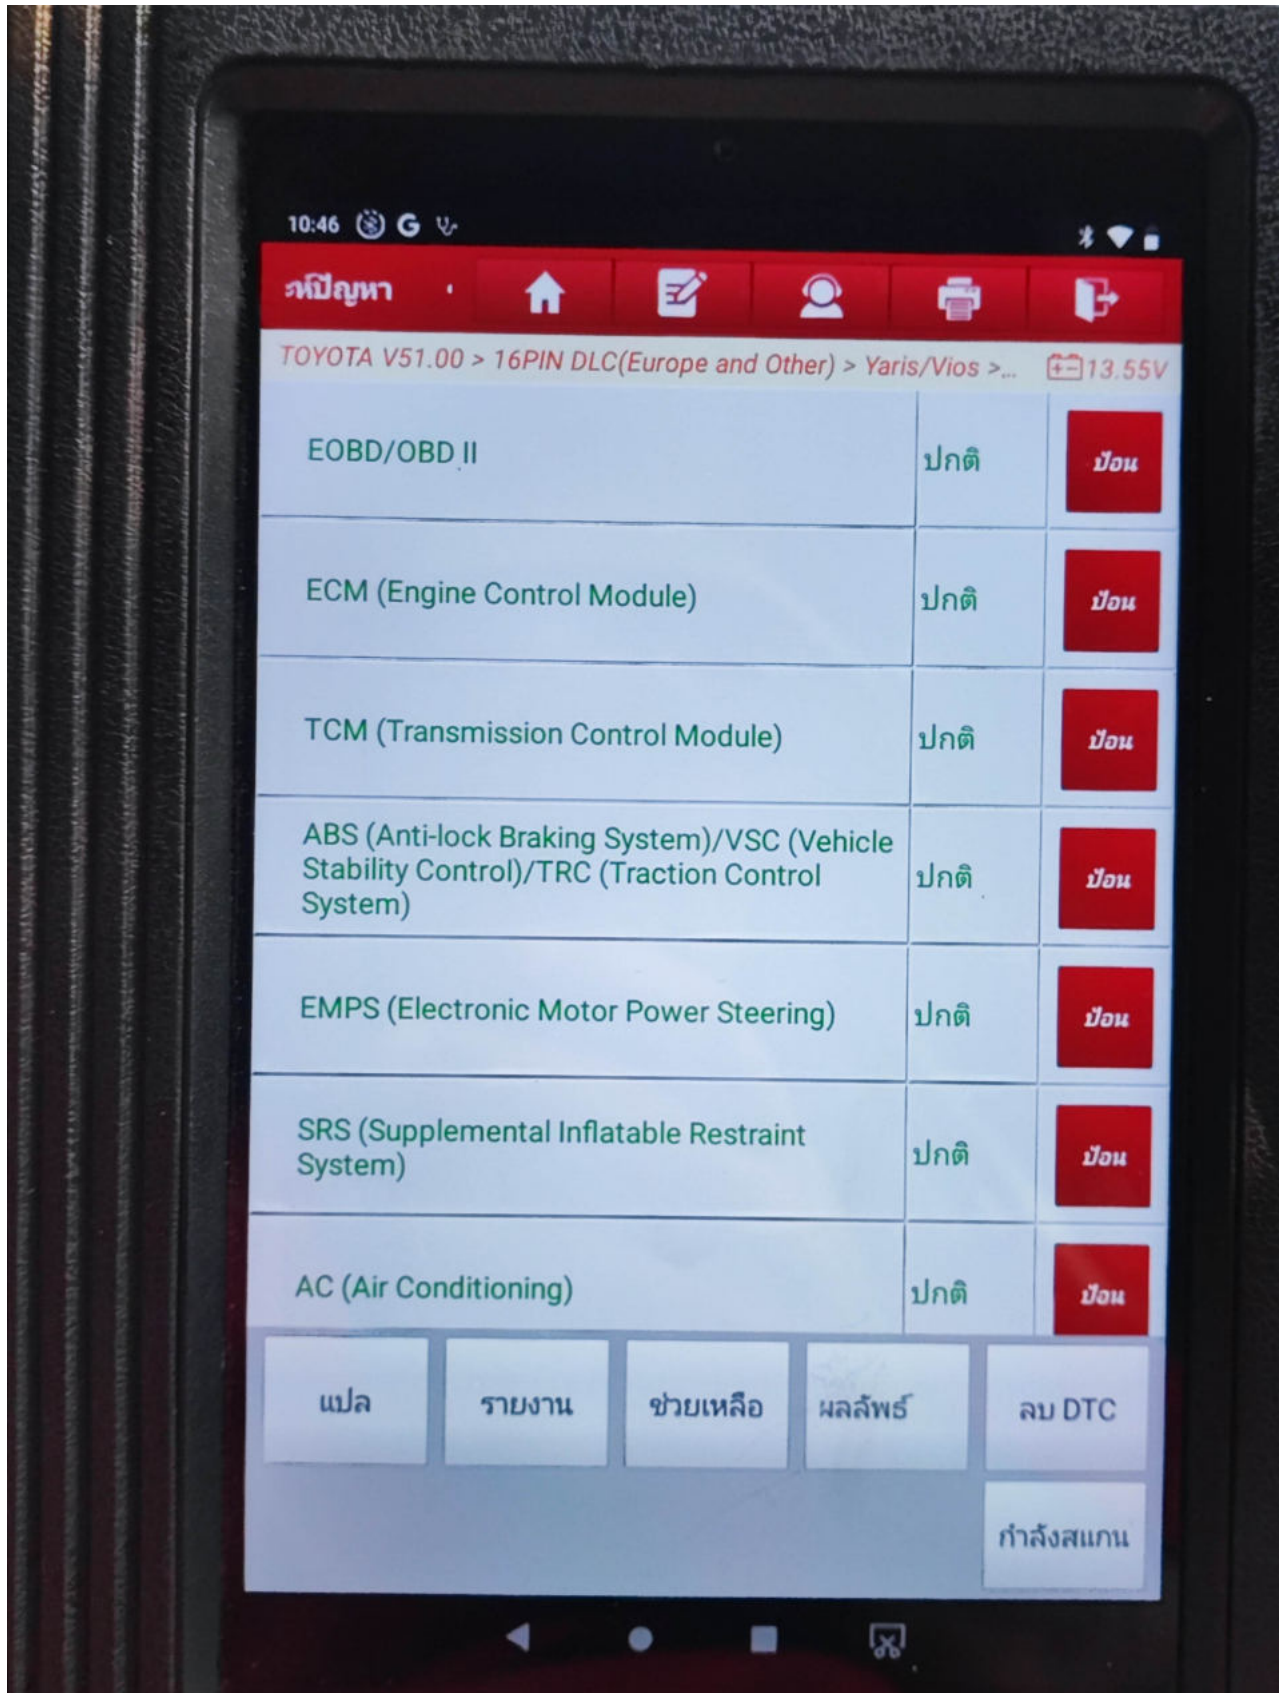
ภาพ OBD

1.5 ระบบการทำงานภายในรถยนต์ OBD II On-Board Diagnostics (OBD)
