Vehicle Inspection Report

สรุปผลการตรวจสอบ (Inspection Summary)

ยี่ห้อ/รุ่น (Brand/Model): HONDA CITY	วันที่ตรวจสอบรถยนต์ (Date of Inspection): 14.08.61
หมายเลขตัวถัง (VIN): MRHGM6650GP106623	เลขคำขอบริการ (Job No.): IO18/100-007
หมายเลขเครื่องยนต์ (Engine No.): L15Z12623518	Vehicle Picture:  
ปีที่ผลิต (Build Date): 2015	
สีรถ (Color): เทา	
ระยะการใช้งาน(Mileage): 29,119 ก.ม.	
หมายเลขทะเบียน (No. Plate): 4กฟ 5221	
วันครบกำหนดชำระภาษี (Registration Expiry): 26 ม.ค 62	
ชื่อลูกค้า (Customer Name): เชียร์อโต้ (KKK Auto Trade)	
ที่อยู่(Address): ถนนกาญจนา	
โทรศัพท์ (Tel):	
สถานที่ตรวจสอบรถ (Inspection Place): เชียร์อโต้ (KKK Auto Trade)

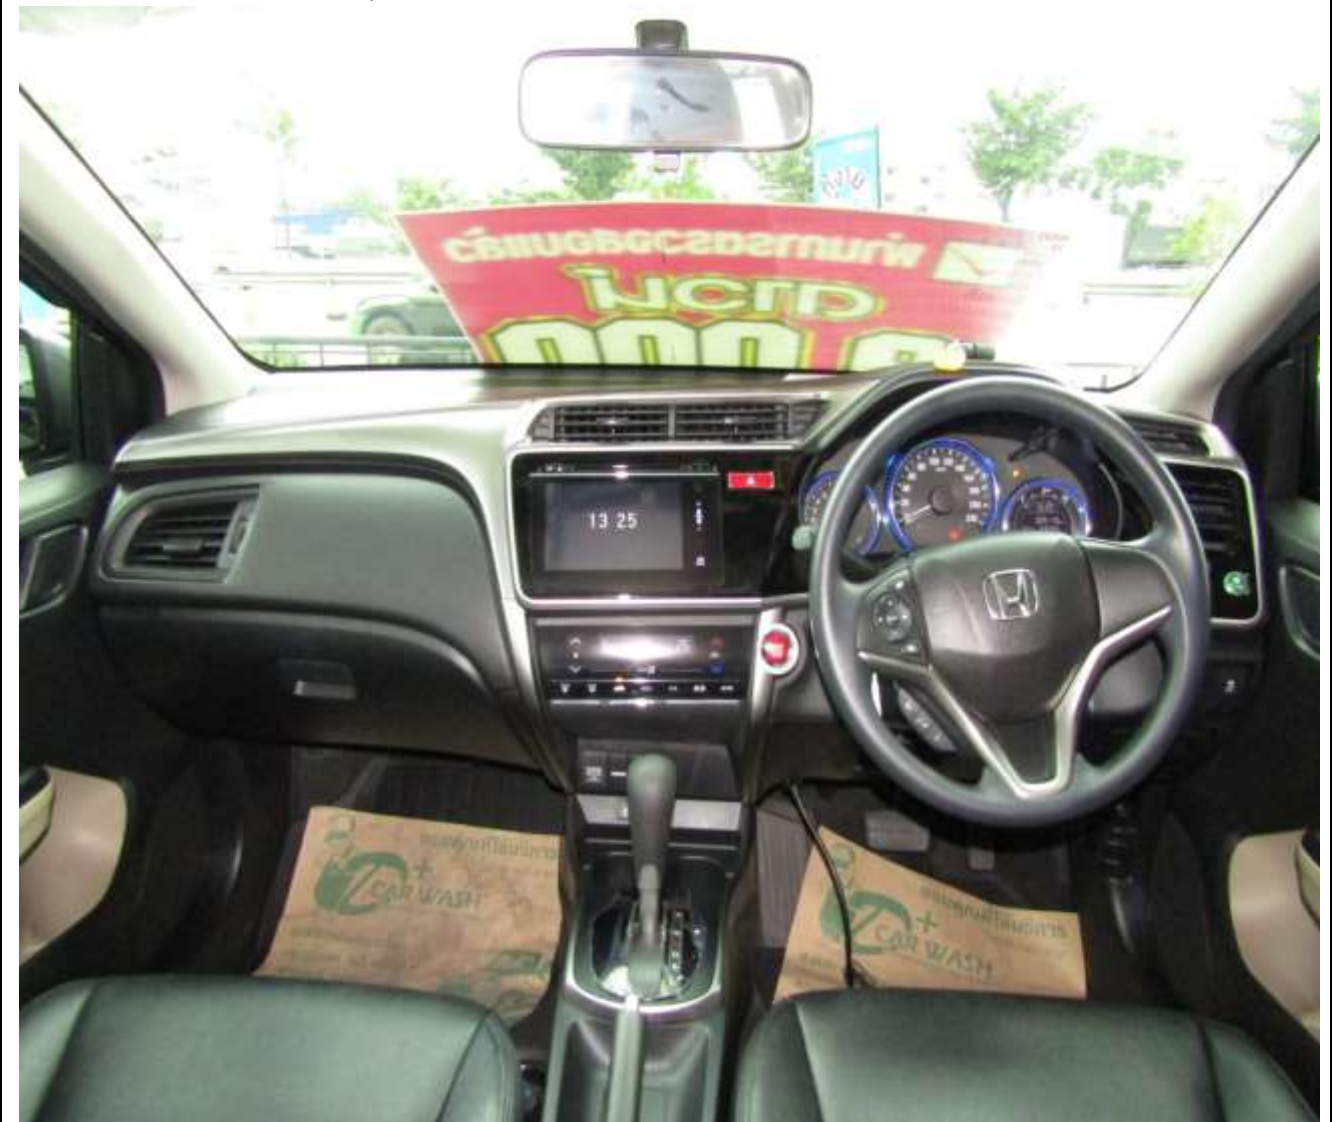
ภาพภายในด้านหน้า หลัง และ จุดบกพร่อง - Interior Visual Details (Front, Rear and/or Defect):

ที่นั่ง สภาพ Seat Appearance	สภาพตามอายุการใช้งาน
 	การทำงาน การปรับ และการล็อกเบาะ Seat Adjust functional	ทำงานได้ดี
 	สภาพ รางได้เบาะ Seat slide adjust rail	สภาพตามอายุการใช้งาน
 	เข็มขัดนิรภัย Seat Belts	สภาพตามอายุการใช้งาน
 	แผงคอนโซลหน้า Other Trims	สภาพตามอายุการใช้งาน
 	เครื่องเสียงภายในรถ Radio/ Multiplayer	เปิด-ปิด ปกติ
 	ลำโพง Speaker working	ทำงานปกติ
 	ไดร์ฟกระจกหลัง Rear Window Demister	สภาพดีไม่พบรอยขาด
 	อุปกรณ์ปรับอากาศทำความเย็นและความร้อน Air Condition/Heater	ทำงานปกติ
 	ชุดปัดน้ำฝน และระบบฉีดน้ำกระจก Washers & Wipers	ทำงานปกติ
 	แตร Horn	ทำงานปกติ
 	บานพับ และกลอนประตู Doors, Locks & Hinges	สภาพเหมาะสมกับอายุการใช้งาน
 	การเปิดประตูจากด้านใน Door Handle (inside)	ทำงานได้ดี
 	สภาพยางขอบประตู Weather Strip	สภาพเหมาะสมกับอายุการใช้งาน
 	การทำงานของกระจกเลื่อนไฟฟ้า Window Operation	ทำงานเปิด-ปิด ปกติ

หน้าปัดและมาตรวัด ปกติ หรือ มีไฟ โชนหรือไม่มี Dash Warning Lights & Gauges	ไม่มีไฟโชน

การวินิจฉัยผ่านทาง OBD2 On-Board Diagnostics (OBD)	ปกติ

ระบบไฟส่องสว่าง All Lights System	ปกติ

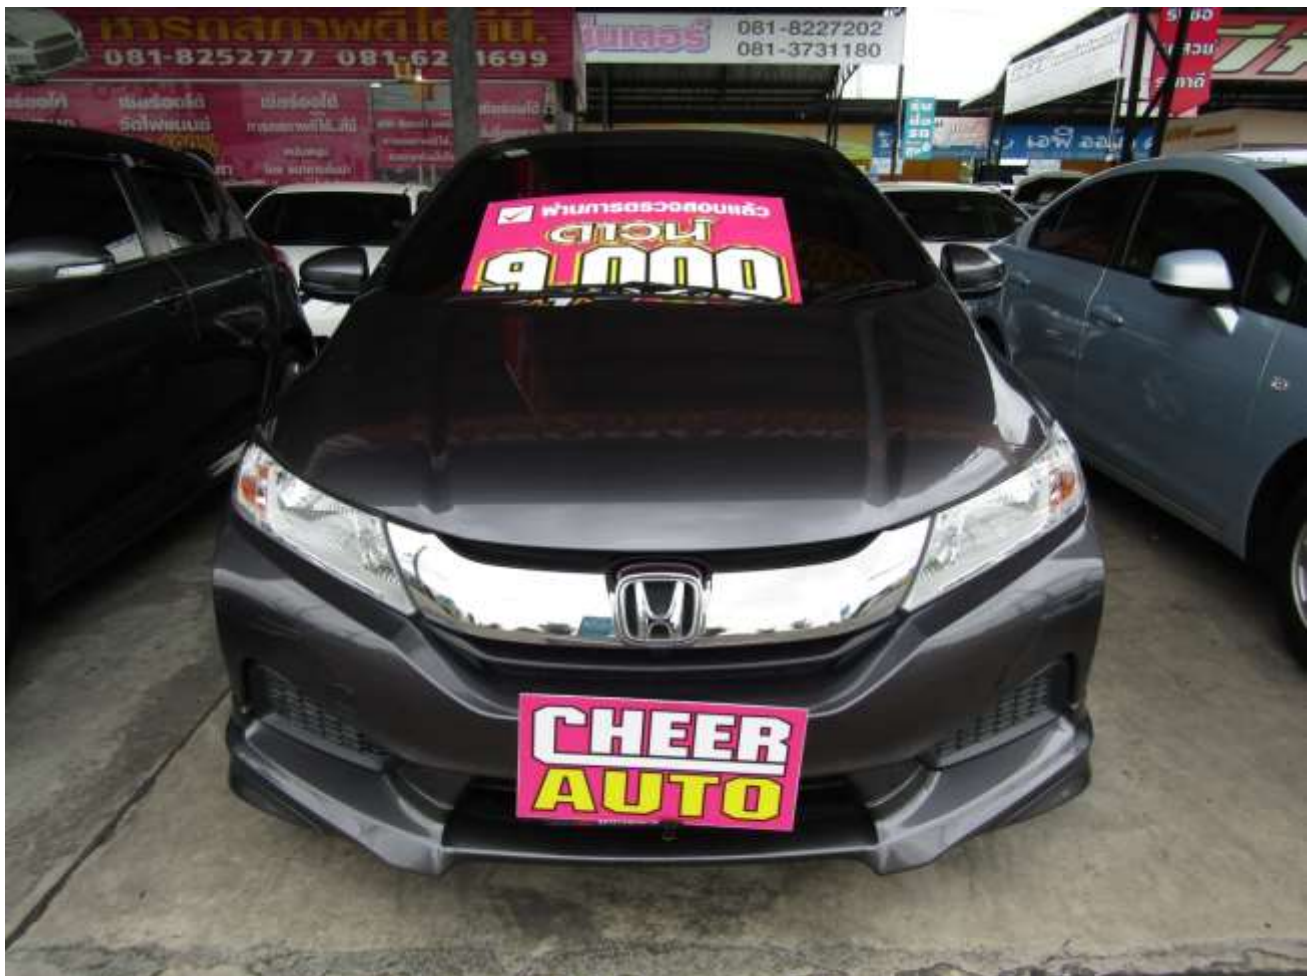
ภาพภายนอก - Exterior Visual Details:

กันชนหน้า Front Bumper	สภาพดี
 	คาน รับกันชนหน้า (ขวา) Front Side Member (Right) Appearance	สภาพดี
 	คาน รับกันชนหน้า (ซ้าย) Front Side Member (Left) Appearance	สภาพดี
 	กระจังหน้ารถ Front Grill	สภาพดี
 	ชุดคานหน้ารับหม้อน้ำ Radiator Core Support	สภาพดี
 	ฝากระโปรงหน้ารถ Bonnet	สภาพดี
 	ฝาห้องเครื่องด้านหน้า Cowl Panel Fire Wall	สภาพดี
 	กระจกบังลมหน้า Windshield	สภาพดี
 	หลังคา Roof	สภาพดี
 	สภาพ และการทำงาน หลังคาชั้นรูป หลังคาเปิดประทุน Sunroof/Convertible functional and appearance	N/A
 	แก้มบังโคลนหน้าขวา Front Right Wing	สภาพดี
 	ประตูหน้าขวา Front Right Door	สภาพดี
 	กระจกมองข้างขวา Right Rear Mirror	สภาพดี
 	ประตูหลังขวา Rear Right Door	สภาพดี

ประตูเลื่อนด้านขวา Sliding Right Door	N/A
 	แก้มบังโคลนหลังขวา Rear Right Wing	สภาพดี
 	บันไดขายน้าด้านขวา Right Rocker Panel	สภาพดี
 	แก้มบังโคลนหน้าซ้าย Front Left Wing	สภาพดี
 	ประตูหน้าซ้าย Front Left Door	สภาพดี
 	กระจกมองข้างซ้าย Left Rear Mirror	สภาพดี
 	ประตูหลังซ้าย Rear Left Door	สภาพดี
 	ประตูเลื่อนด้านซ้าย Sliding Left Door	N/A
 	แก้มบังโคลนหลังซ้าย Rear Left Wing	สภาพดี
 	บันไดขายน้าด้านซ้าย Left Rocker Panel	สภาพดี
 	ประตูท้าย,ฝากระบะโปร่งท้าย Rear Tail Gate	สภาพดี
 	กระจกบังลมหลัง Rear Screen	สภาพดี
 	กันชนหลัง Rear Bumper	สภาพดี
 	คาน รับกันชนหลัง (ขวา) Rear Side Member (Right) Appearance	สภาพดี

คาน รับกันชนหลัง (ซ้าย) Rear Side Member (Right) Appearance	สภาพดี
 	เสาโครงสร้าง A ขวา Right A-Pillar	สภาพดี
 	เสาโครงสร้าง B ขวา Right B-Pillar	สภาพดี
 	เสาโครงสร้าง C ขวา Right C-Pillar	สภาพดี
 	เสาโครงสร้าง D ขวา Right D-Pillar	N/A

เสาโครงสร้าง A ซ้าย Left A-Pillar	สภาพดี
 	เสาโครงสร้าง B ซ้าย Left B-Pillar	สภาพดี
 	เสาโครงสร้าง C ซ้าย Left C-Pillar	สภาพดี
 	เสาโครงสร้าง D ซ้าย Left D-Pillar	N/A

สภาพรวมของโครงสร้างแชสซี Chassis Frames & Members Appearance	สภาพดี
 	สภาพใต้ท้องรถและอุปกรณ์ใต้ท้องรถ Under Body and Parts Appearance	สภาพตามอายุการใช้งาน
 	ช่วงล่างหน้า Front Suspension	สภาพตามอายุการใช้งาน
 	ช่วงล่างหลัง Rear Suspension	สภาพตามอายุการใช้งาน

ระบบบังคับเลี้ยว Steering Components	สภาพตามอายุการใช้งาน
 	เสื้อเกียร์ Transmission Housing	สภาพตามอายุการใช้งาน

ท่อไอเสีย Exhaust	สภาพตามอายุการใช้งาน
 	เฟืองท้าย Differentia	N/A
 	เพลาขับ Drive Shafts	สภาพตามอายุการใช้งาน
 	การทำงานการเปิดปิดประตูทุกบาน All Door Handle Functional	ปกติ
 	การทำงานของฝาช่องเติมน้ำมัน Fuel Cap functional	ปกติ
 	ช่องเก็บยางอะไหล่ Spare Tire Housing	สภาพตามอายุการใช้งาน
 	อื่นๆเพิ่มเติม Others	N/A

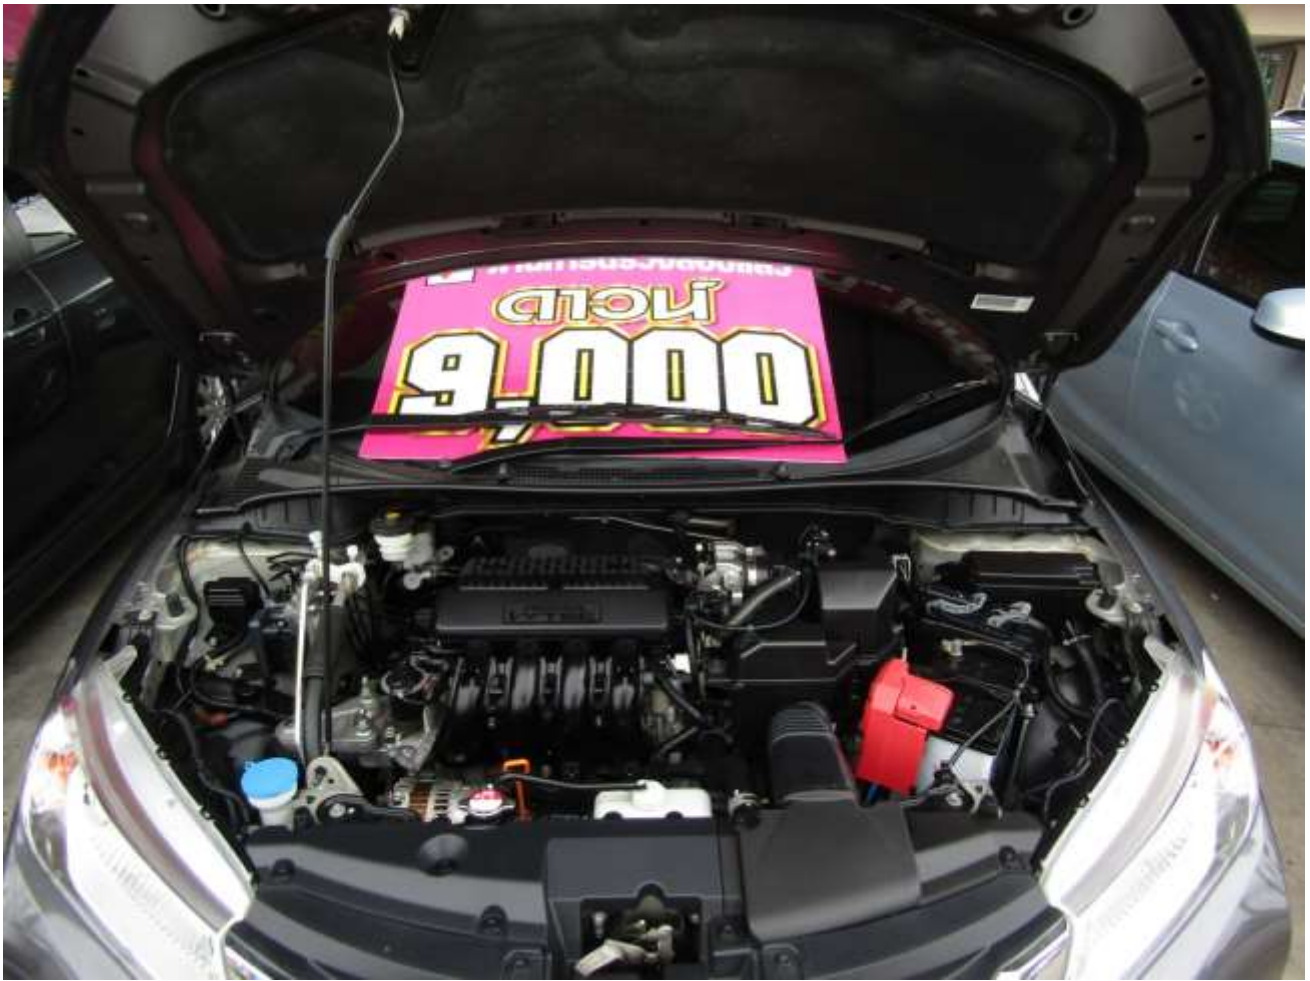
ภาพห้องเครื่อง - Engine Bay Visual Details:

เครื่องยนต์ไม่พบการรั่วซึม No any leak on engine	ใช่
 	รถสตาร์ทติดง่าย The car start without struggling	ใช่
 	กุญแจบิดง่าย/กุญแจระบบกดทำงานปกติ Key Turn Smoothly/ Push Start Normal operation	ใช่
 	เครื่องเดินเบาปกติ ไม่สั่นผิดปกติ Idle run smoothly, no abnormal shake	ใช่
 	ไม่มีเสียงหอนผิดปกติ No Squeaks Noise	ใช่
 	เสียงท่อไอเสียดังปกติ ไม่มีรั่ว Exhaust quiet and free from leaks	ใช่
 	ควันไม่ขาว ควันไม่ดำ No white or black smoke	ใช่
 	สภาพรวมของโครงสร้าง และตัวถัง Chassis Frames & Members Appearance	สภาพตามอายุการใช้งาน
 	ระดับของเหลว Fluid Level	อยู่ในระดับปกติ
 	การรั่วไหลของน้ำมัน Fluid Leaks	ไม่มี
 	จุดจับยึด Mountings	สภาพตามอายุการใช้งาน
 	สายไฟ และท่อ Hoses & Pipes	สภาพตามอายุการใช้งาน
 	ปั๊มน้ำ, ท่อน้ำ และพัดลม Water Pump, Hoses & Fan	สภาพตามอายุการใช้งาน
 	ระบบการจุดระเบิด Ignition System	ปกติ
 	ระบบน้ำมันเชื้อเพลิง Fuel System	ปกติ

หม้อน้ำ และฝาหม้อน้ำ Radiator & Cap	สภาพตามอายุการใช้งาน

ลูกรอก และสายพาน Drive Belt & Pulleys	สภาพตามอายุการใช้งาน

หม้อลมเบรค Brake Booster	สภาพตามอายุการใช้งาน

แม่ปั้มเบรค Master Cylinder Pressure	สภาพตามอายุการใช้งาน

แบตเตอรี่ไม่รั่ว และ ชุดยึด ไม่มีสนิม No any leak on battery and no corrosion on battery support bracket	สภาพตามอายุการใช้งาน

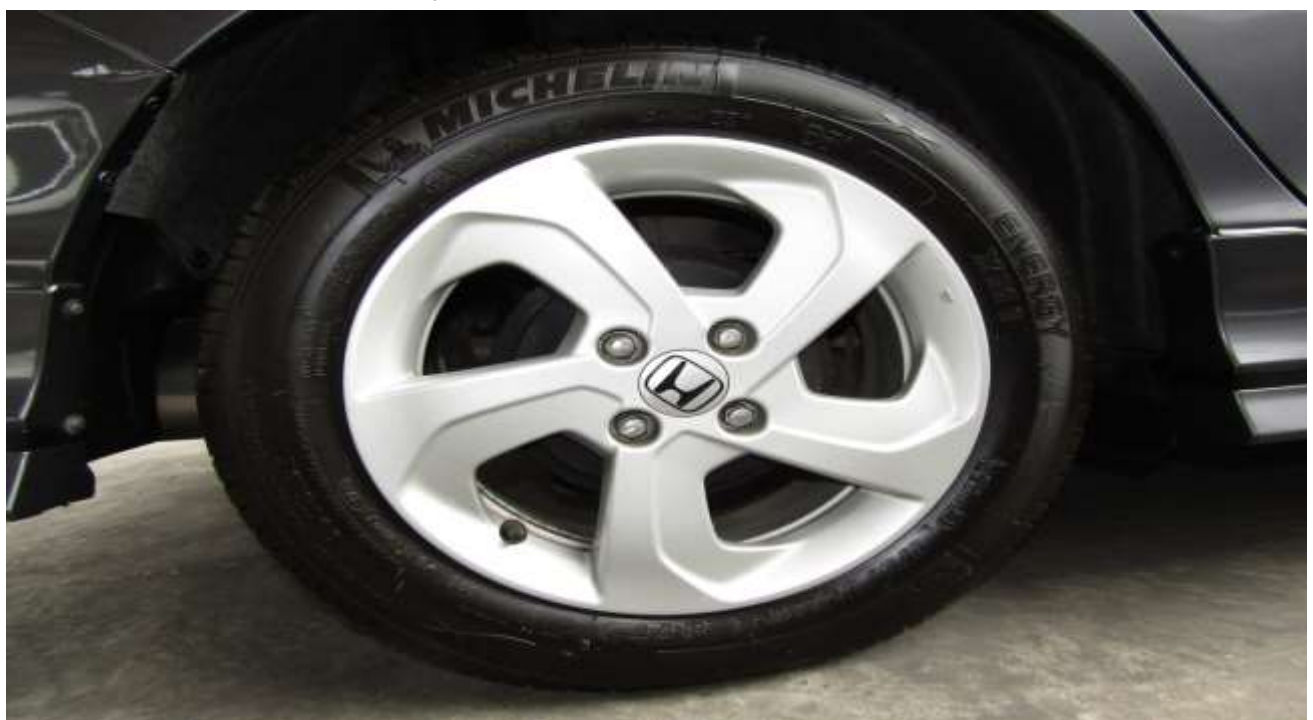
ภาพโดยรวมของยาง ล้อ และ เบรค - Tyres, Wheels & Brakes Visual Details:

สภาพยางรถยนต์, สัปดาห์/ปี ผลิต Tyres Appearance, Year	4715 ควรเปลี่ยนยางใหม่

สภาพล้อ,ฝาครอบล้อ Wheel Rims Appearance	สภาพตามอายุการใช้งาน

คาลิปเปอร์เบรค และท่อน้ำมัน Brake Hose Callipers & Pipes	สภาพปกติไม่พบการรั่วซึม

ผ้าดิสเบรค (หน้า/หลัง) Brake Pads (Front/Rear)	สภาพตามอายุการใช้งาน

จานดิสเบรค(หน้า/หลัง) Brake Discs (Front/Rear)	ควรเจียจานเบรคครั้งต่อไปที่เปลี่ยนผ้าเบรค

ดรัมเบรคล้อหลัง Brakes and Drums any No Leakage	สภาพตามอายุการใช้งาน

การทำงานของเบรคมือ Park Brake function	ระยะการทำงานปกติ
