Toyota Corolla Altis 1.8 E Sedan

เลขคำขอบริการ (Job No.) :: I022/0126-59 (1) ▾

INSPECTION
BY ONE2CAR

Vehicle Inspection Report

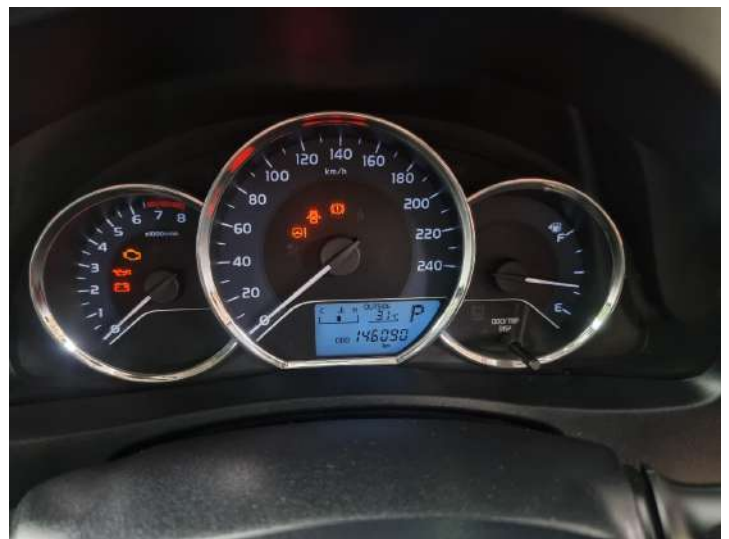
รูปเลขไมล์ (Mileage Picture): ▾

146090

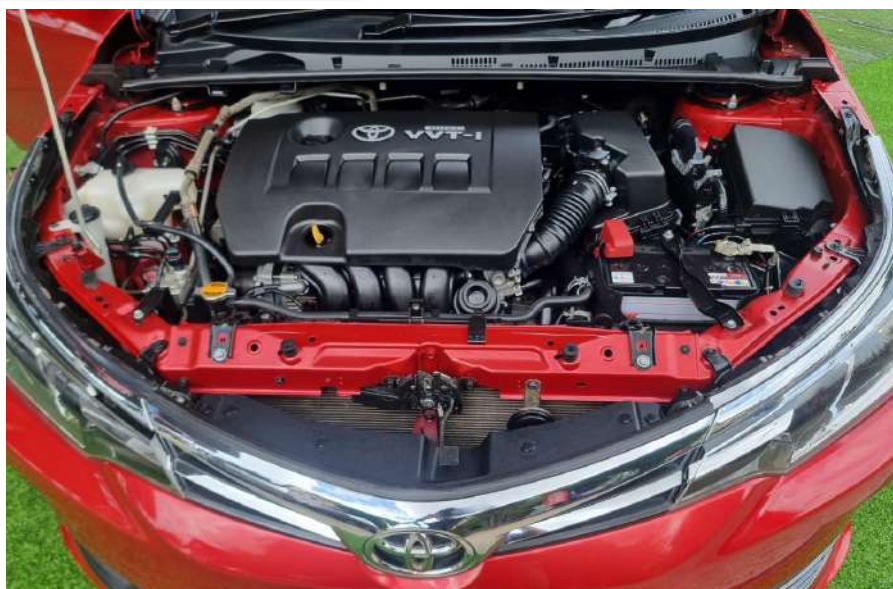
ภาพห้องเครื่อง

4.1 เครื่องยนต์ไม่พบการรั่วซึม No any leak on engine

ไม่มี (No)

4.10 การรั่วไหลของน้ำมัน Fluid Leaks

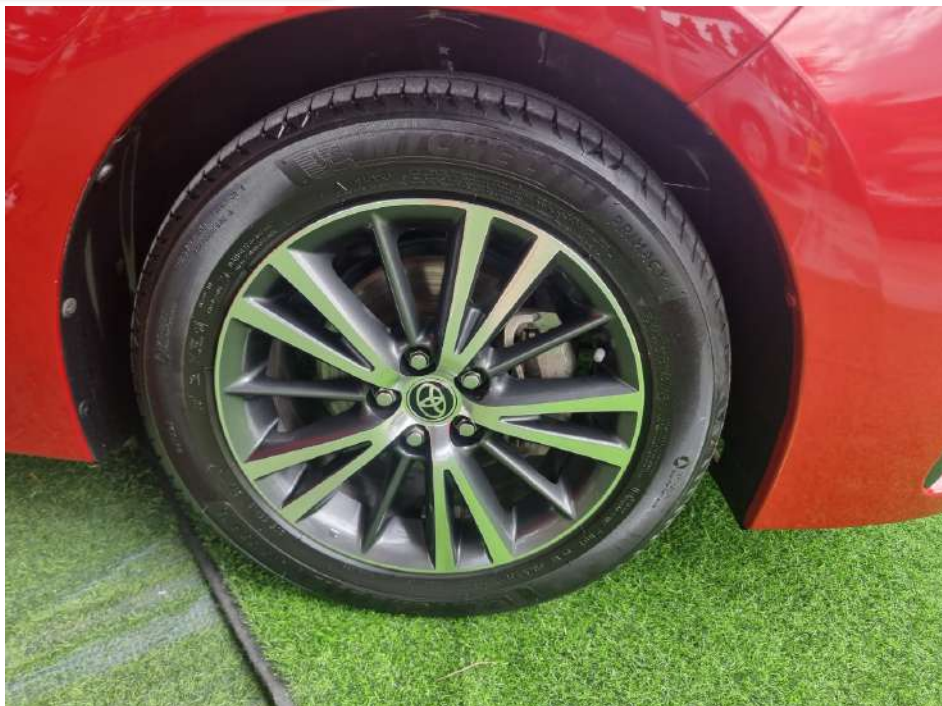
ขอบยาง ล้อ

5.1 สภาพยางรถยนต์, สัปดาห์/ปี ผลผลิต Tires Appearance, Year

ดี (Good)

30/21

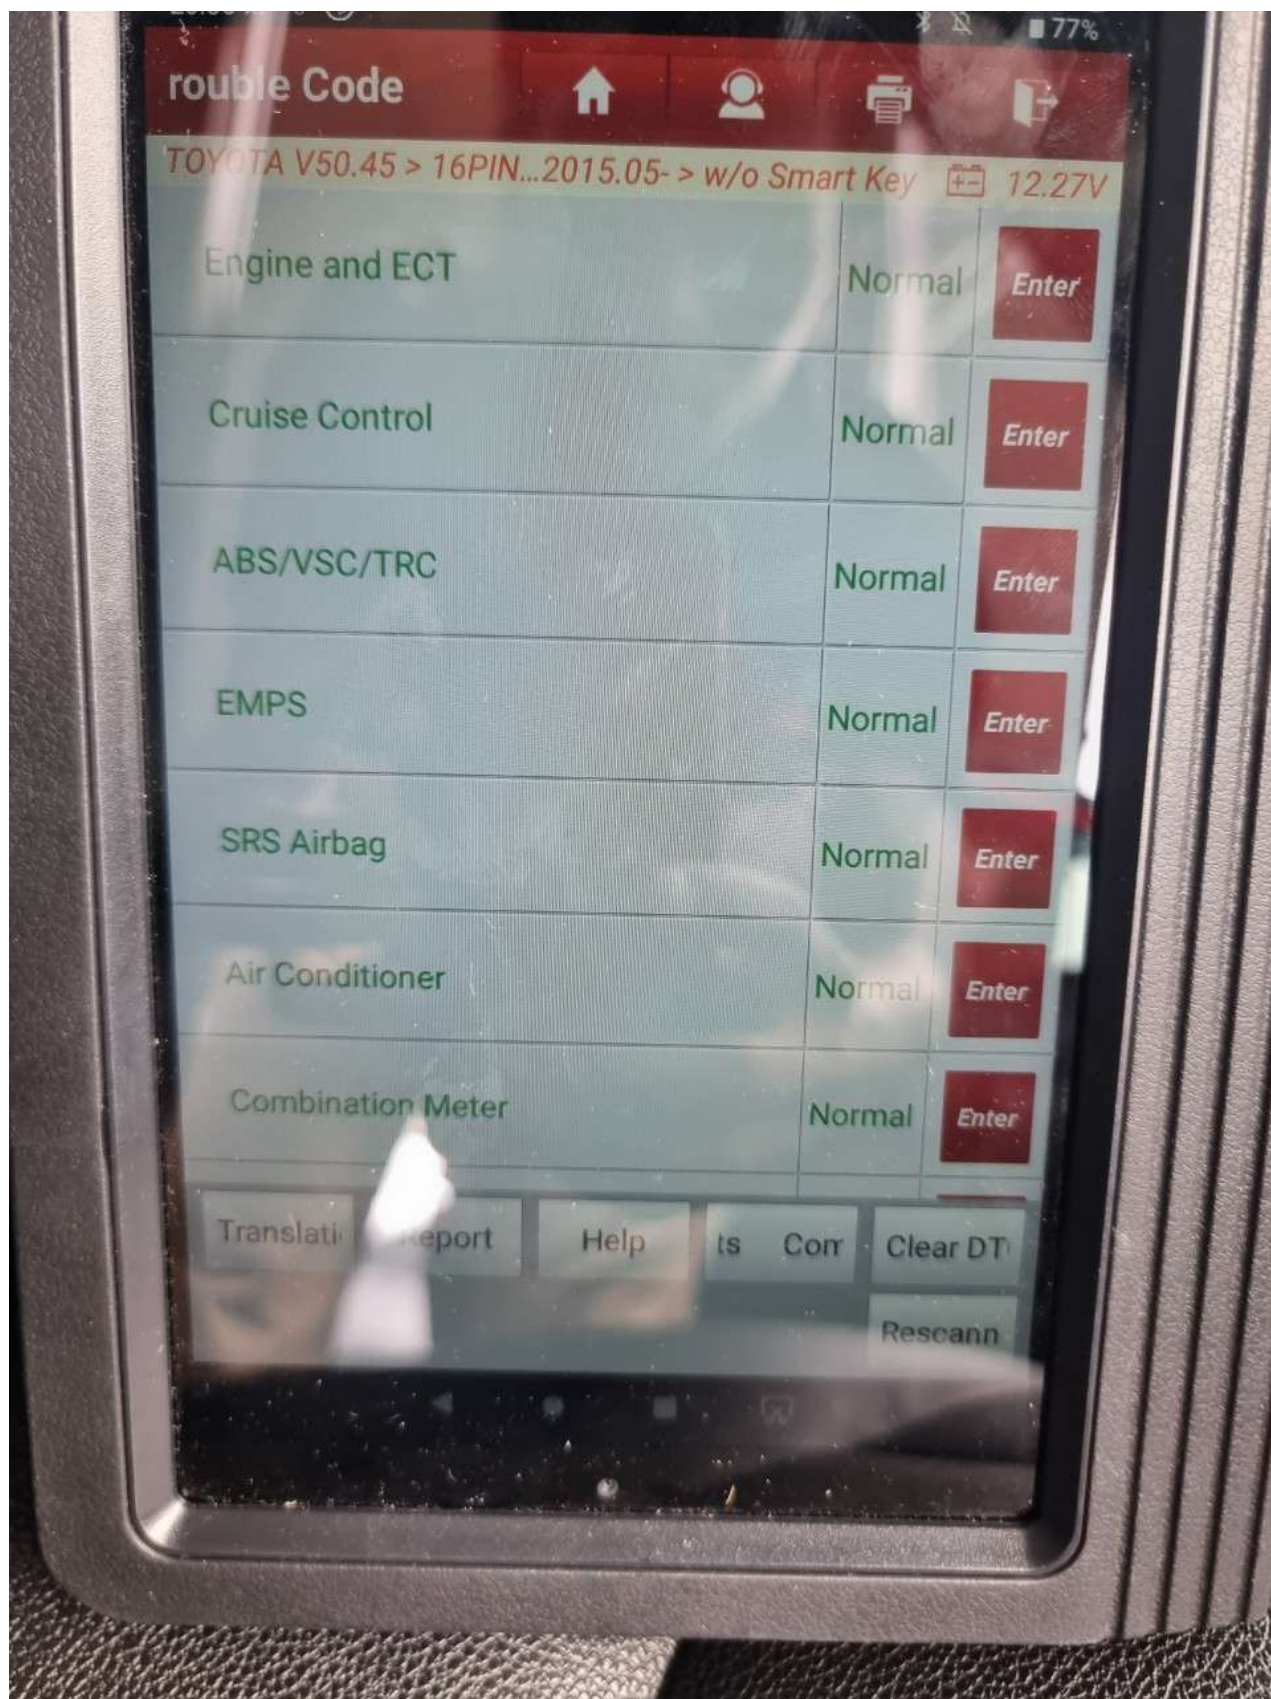
ภาพ OBD

2.17 การวินิจฉัยผ่านทาง OBD2 On-Board Diagnostics (OBD)

ดี (Good)
