เลขคำขอบริการ (Job No.) :: I021/0038-14

Oct 28, 2021

FORD RANGER DOUBLE CAB Hi-Rider XLT ...

# Vehicle Inspection Report

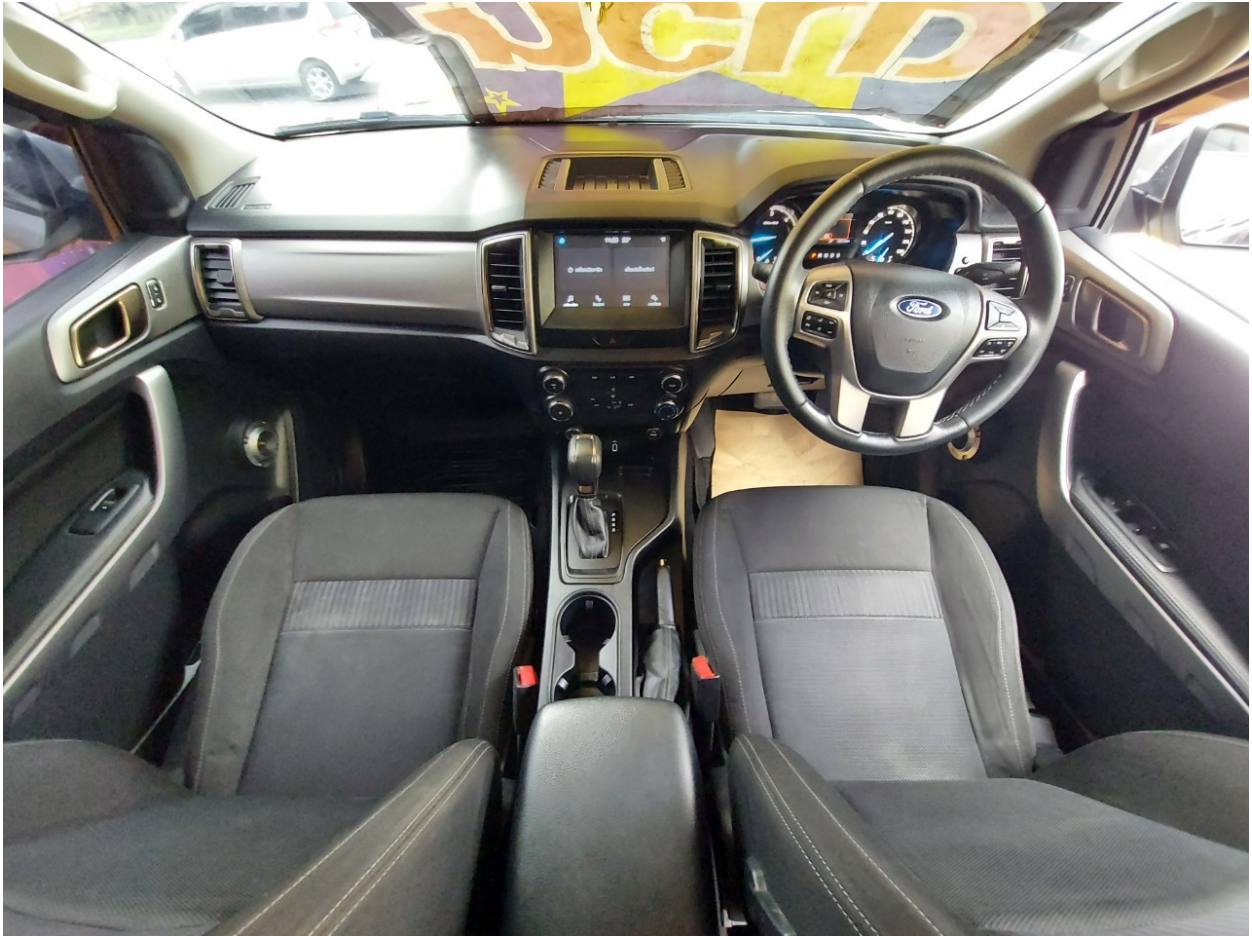
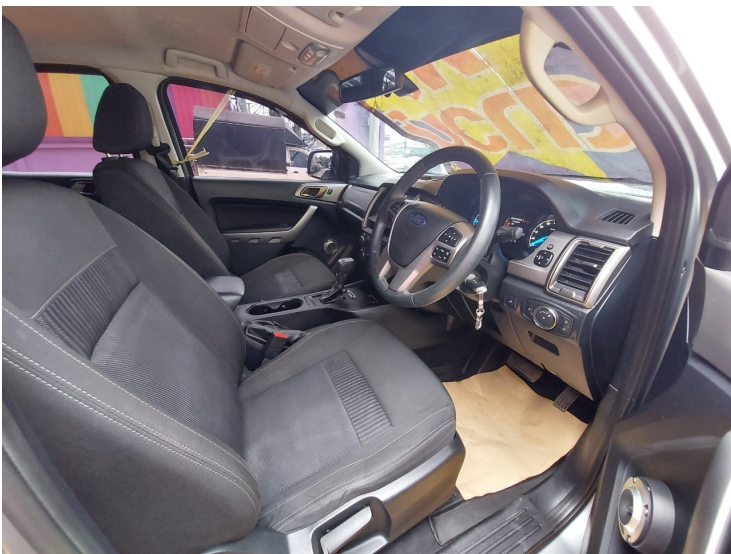
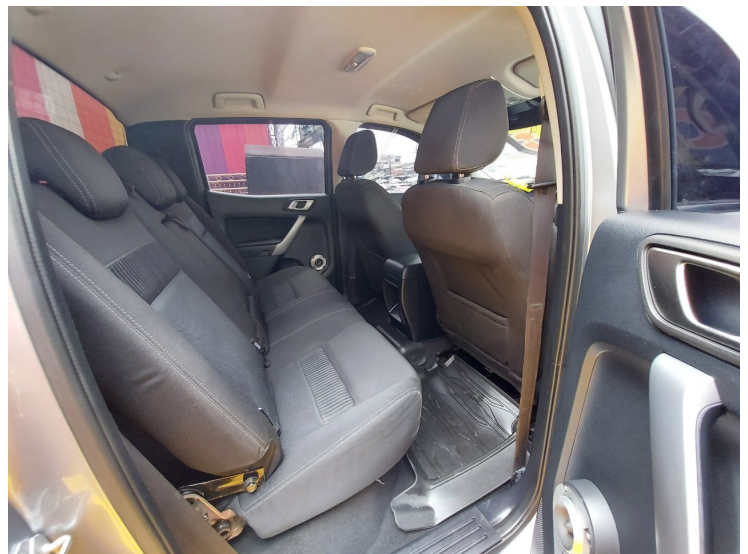
### ภาพภายใน

รถสภาพดี โครงสร้างไม่เคยเกิดอุบัติเหตุ ไม่เคยจมน้ำและไฟไหม้

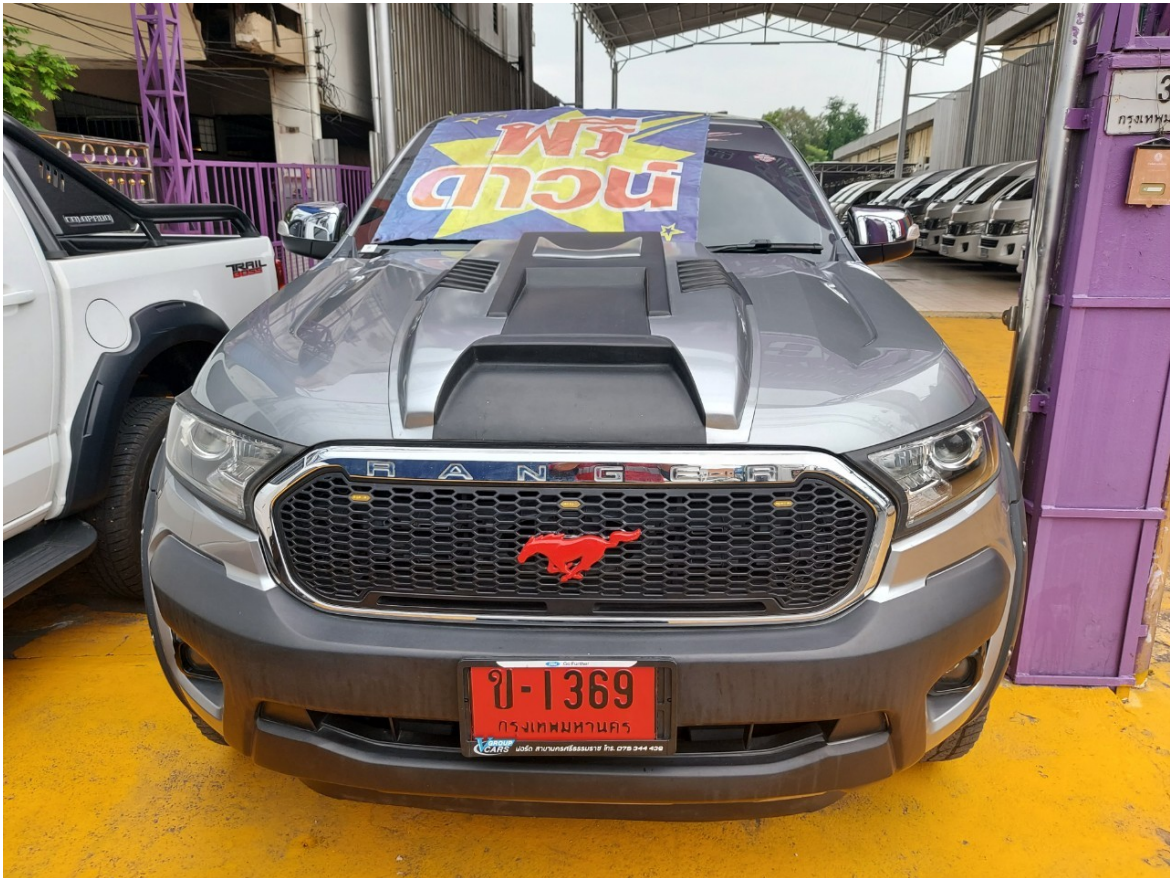
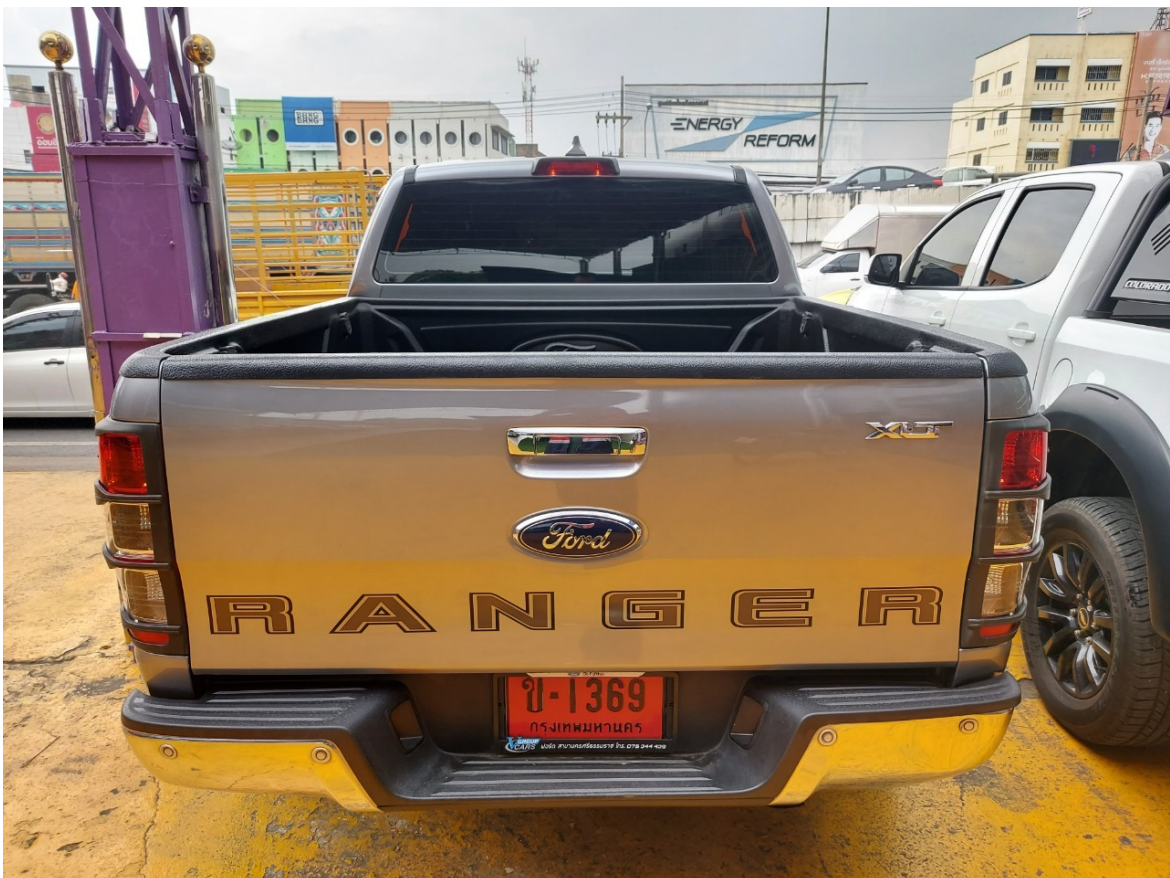
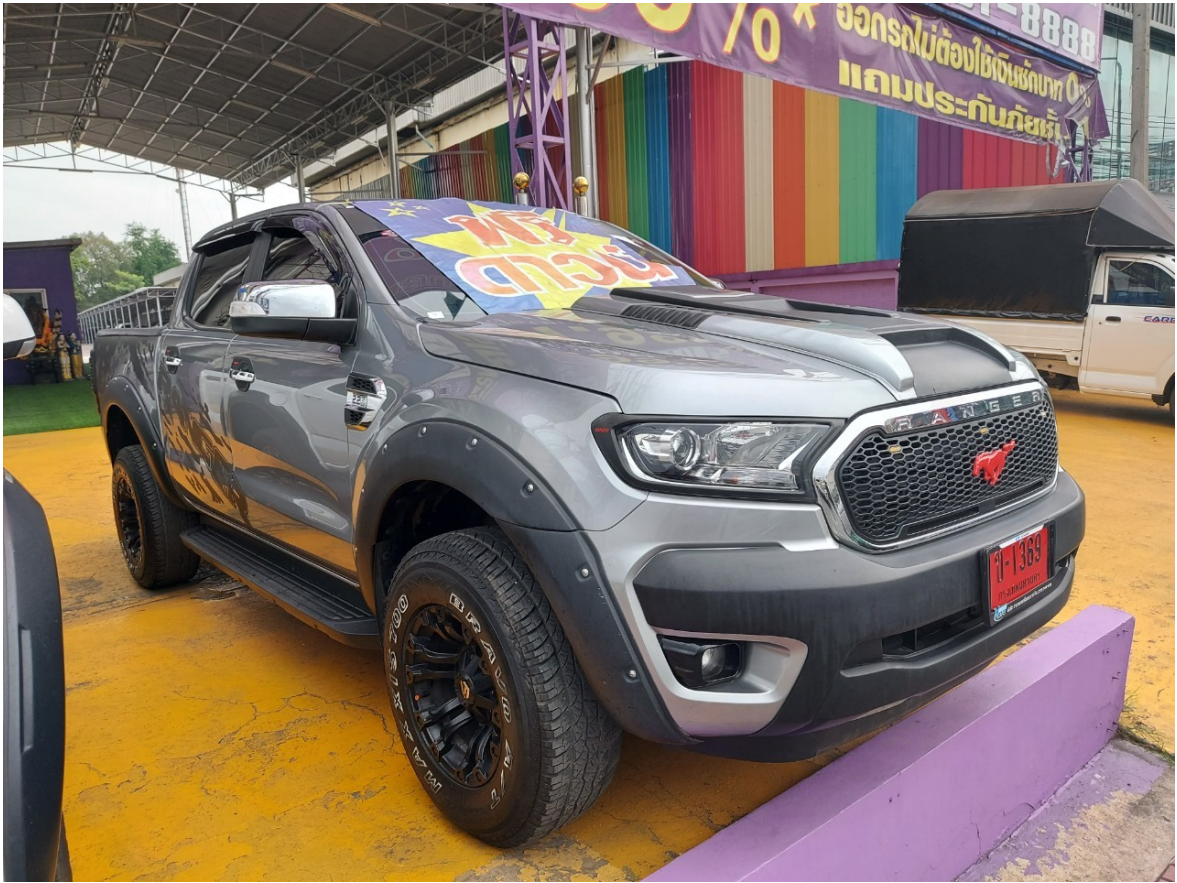
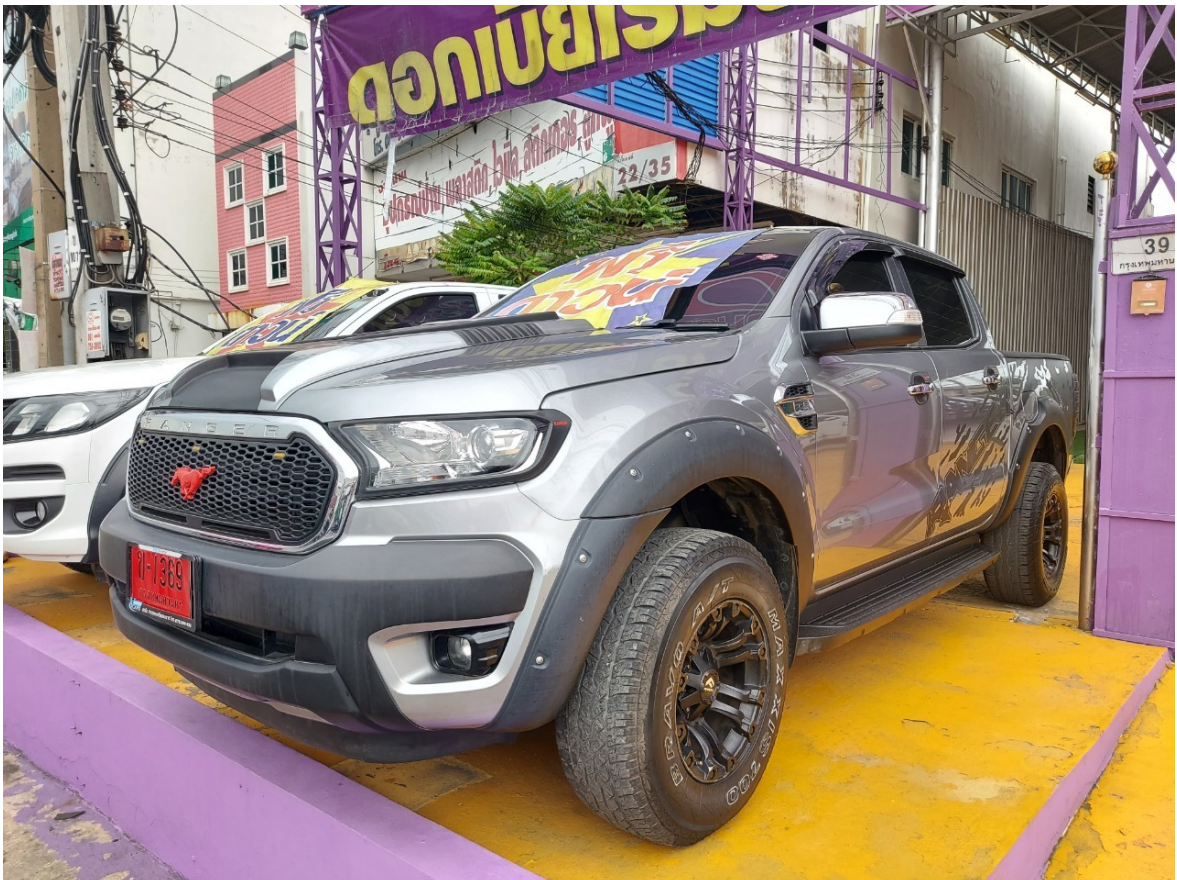
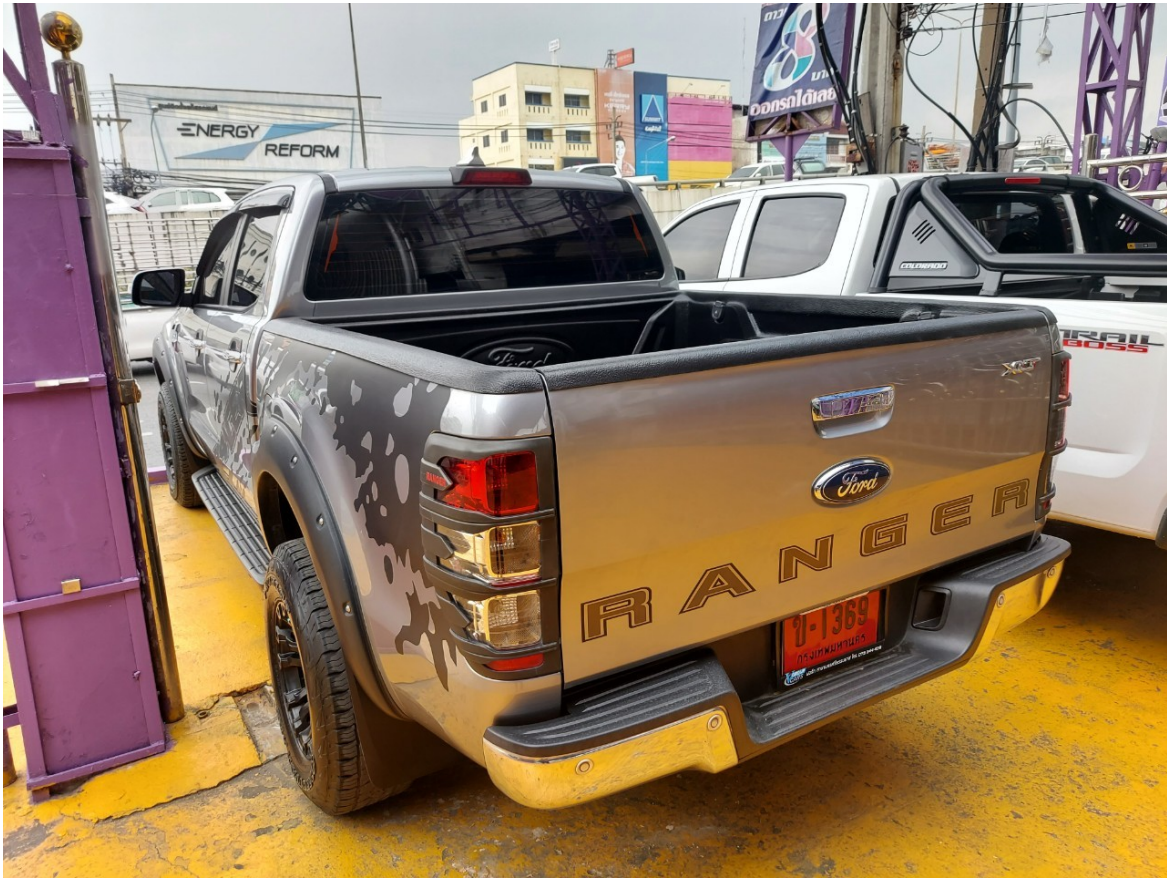
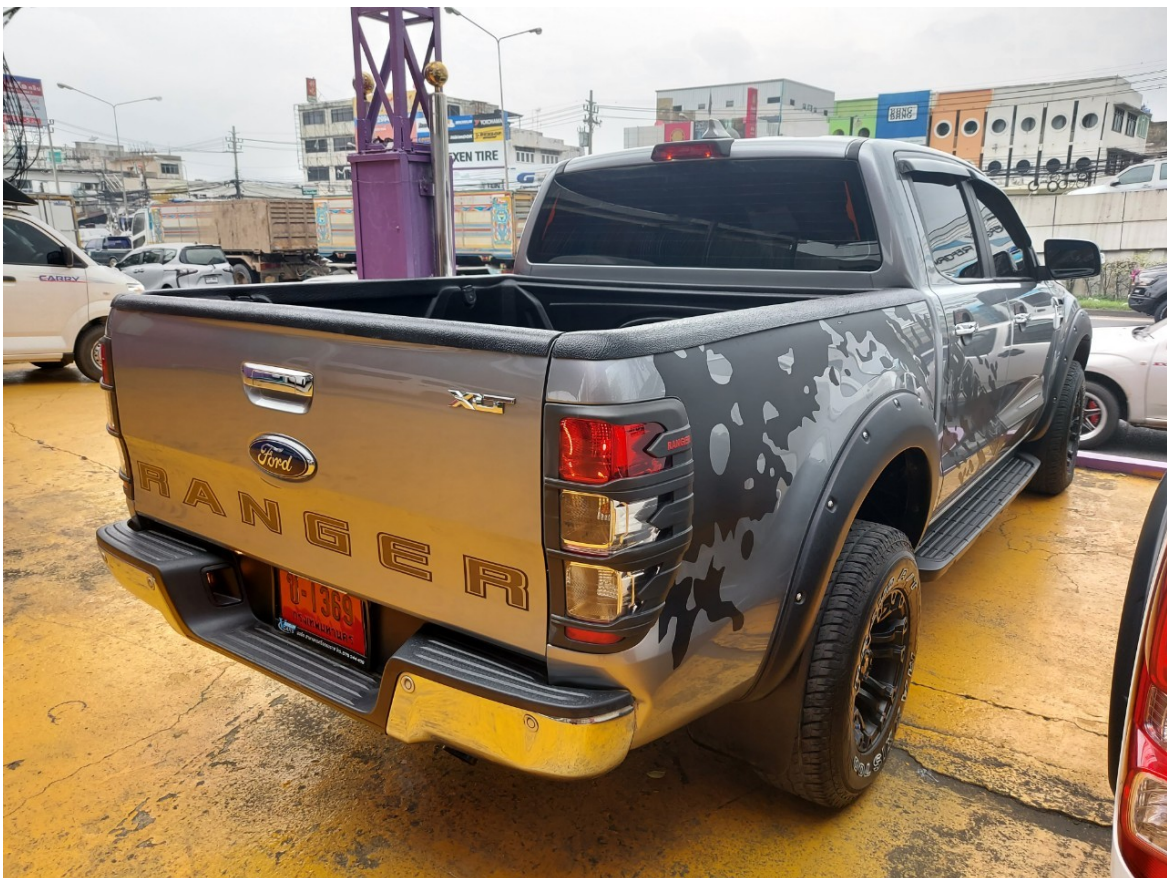
## ภาพภายนอก

รถสภาพดี โครงสร้างไม่เคยเกิดอุบัติเหตุ ไม่เคยจมน้ำและไฟไหม้
