Vehicle Inspection Report

สรุปผลการตรวจสอบ (Inspection Summary)

ยี่ห้อ/รุ่น (Brand/Model): HONDA CR-V 2.0 A/T	วันที่ตรวจสอบรถยนต์ (Date of Inspection): 10-05-64
หมายเลขตัวถัง (VIN): MRHRM1830HP100928	เลขคำขอบริการ (Job No.): I021/0014-27
หมายเลขเครื่องยนต์ (Engine No.): R20A63104209	Vehicle Picture:

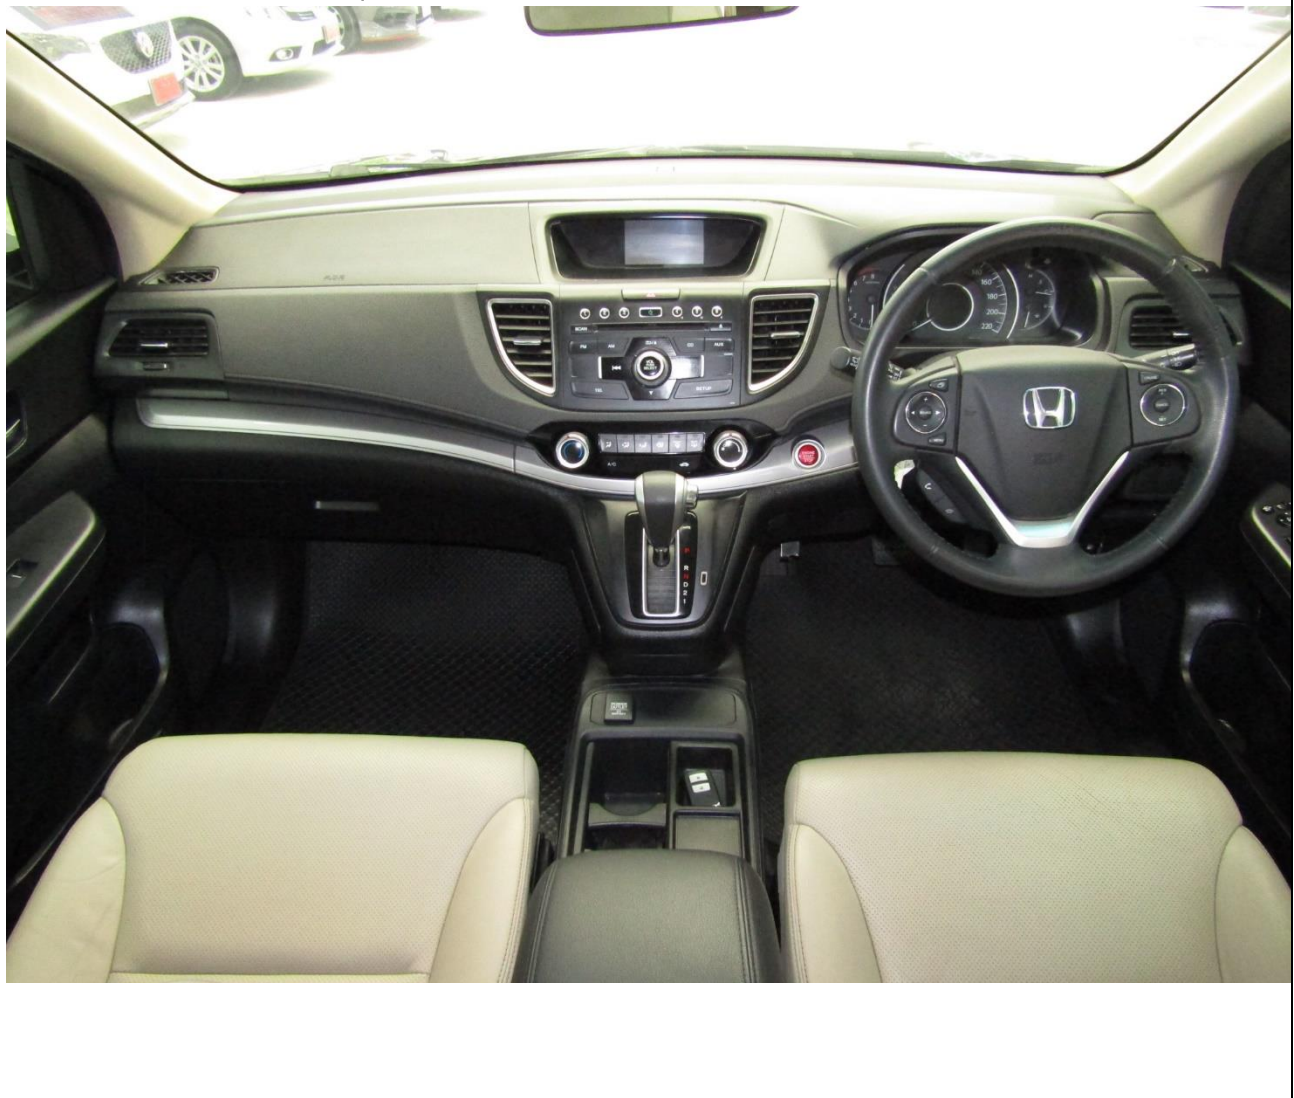
ภาพภายในด้านหน้า หลัง และ จุดบกพร่อง - Interior Visual Details (Front, Rear and/or Defect):

ที่นั่ง สภาพ Seat Appearance	สภาพตามอายุการใช้งาน
 	การทำงาน การปรับ และการล็อก เบาะ Seat Adjust functional	ทำงานได้ดี
 	สภาพ รางใต้เบาะ Seat slide adjust rail	สภาพตามอายุการใช้งาน
 	เข็มขัดนิรภัย Seat Belts	สภาพตามอายุการใช้งาน
 	อื่นๆเพิ่มเติม Others	N/A

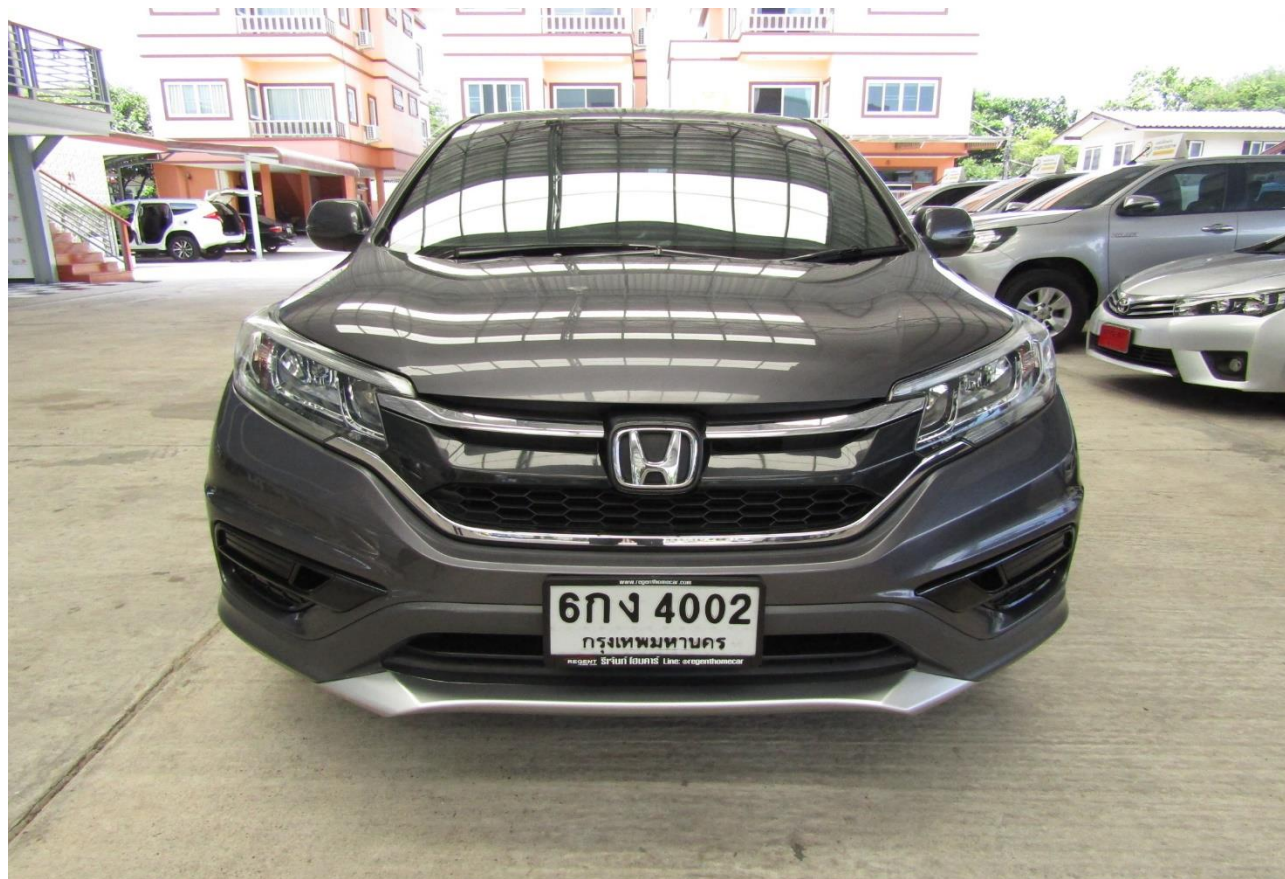
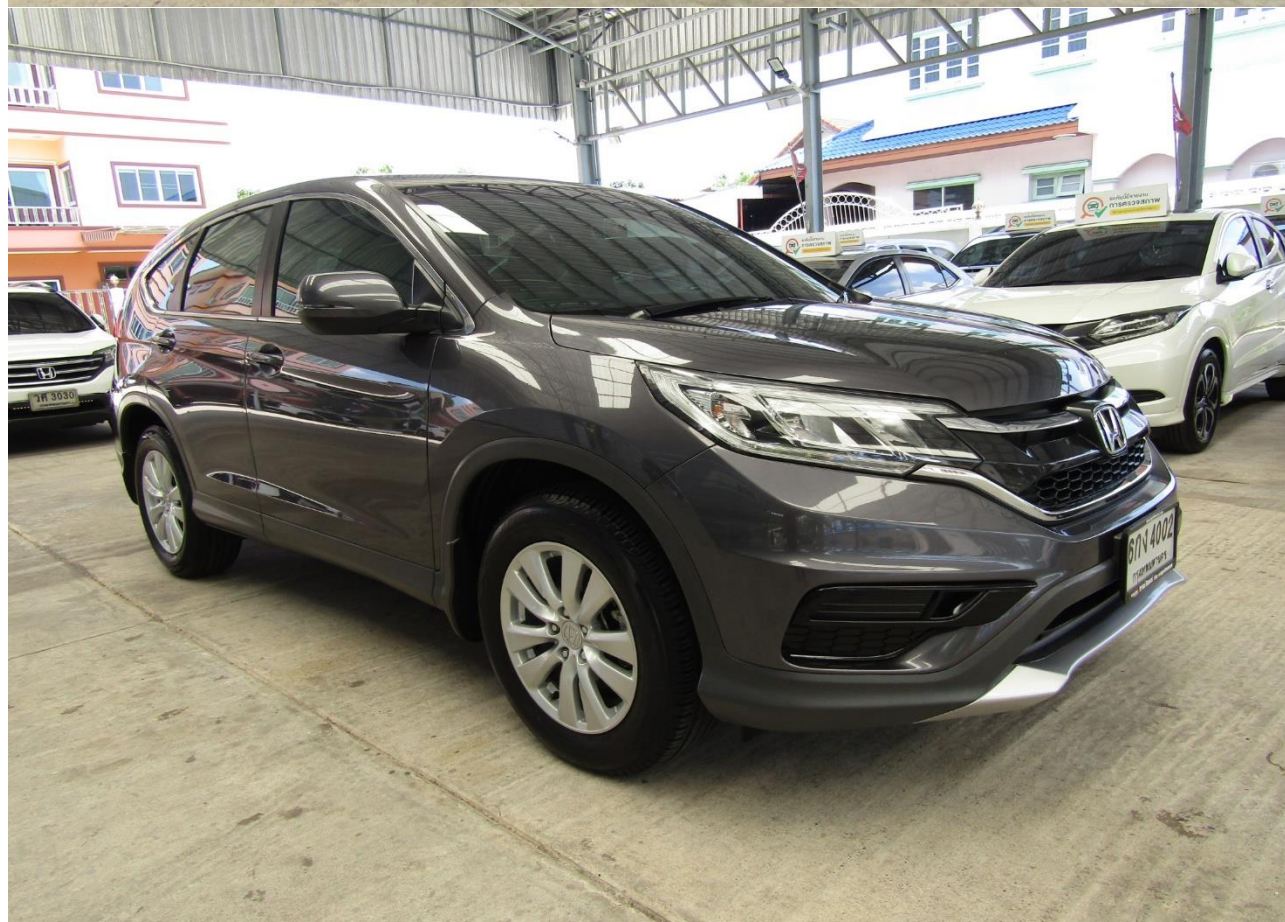
ภาพภายนอก - Exterior Visual Details:

กันชนหน้า Front Bumper	สภาพดี

คาน รับกันชนหน้า (ขวา) Front Side Member (Right) Appearance	สภาพดี
 	คาน รับกันชนหน้า (ซ้าย) Front Side Member (Left) Appearance	สภาพดี

ฝากระโปรงหน้ารถ Bonnet	สภาพดี
 	กระจกบังลมหน้า Windshield	สภาพดี

หลังคา Roof	สภาพดี

สภาพ และการทำงาน หลังคาชั้นรูป หลังคาเปิดประทุน Sunroof/Convertible functional and appearance	N/A
 	แก้มบังโคลนหน้าขวา Front Right Wing	สภาพดี

ประตูหน้าขวา Front Right Door	สภาพดี

ประตูหลังขวา Rear Right Door	สภาพดี
 	ประตูเลื่อนด้านขวา Sliding Right Door	N/A
 	แก้มบังโคลนหลังขวา Rear Right Wing	สภาพดี

บันไดขายน้าด้านขวา Right Rocker Panel	สภาพดี

แก้มบังโคลนหน้าซ้าย Front Right Wing	สภาพดี

ประตูหน้าซ้าย Front Left Door	สภาพดี
 	ประตูหลังซ้าย Rear Left Door	สภาพดี
 	ประตูเลื่อนด้านซ้าย Sliding Left Door	N/A
 	แก้มบังโคลนหลังซ้าย Rear Right Wing	สภาพดี
 	บันไดขายน้าด้านซ้าย Left Rocker Panel	สภาพดี
 	ประตูท้าย,ฝากระโปรงท้าย Rear Tail Gate	สภาพดี
 	กระจกบังลมหลัง Rear Screen	สภาพดี
 	กันชนหลัง Rear Bumper	สภาพดี
 	คาน รับกันชนหลัง (ขวา) Rear Side Member (Right) Appearance	สภาพดี
 	คาน รับกันชนหลัง (ซ้าย) Rear Side Member (Right) Appearance	สภาพดี
 	เสาโครงสร้าง A ขวา Right A-Pillar	สภาพดี
 	เสาโครงสร้าง B ขวา Right B-Pillar	สภาพดี
 	เสาโครงสร้าง C ขวา Right C-Pillar	สภาพดี
 	เสาโครงสร้าง D ขวา Right D-Pillar	สภาพดี
 	เสาโครงสร้าง A ซ้าย Left A-Pillar	สภาพดี
 	เสาโครงสร้าง B ซ้าย Left B-Pillar	สภาพดี

เสาโครงสร้าง C ซ้าย Left C-Pillar	สภาพดี
	เสาโครงสร้าง D ซ้าย Left D-Pillar	สภาพดี
	ระบบบังคับเลี้ยว Steering Components	สภาพดี
	อื่นๆเพิ่มเติม Others	N/A

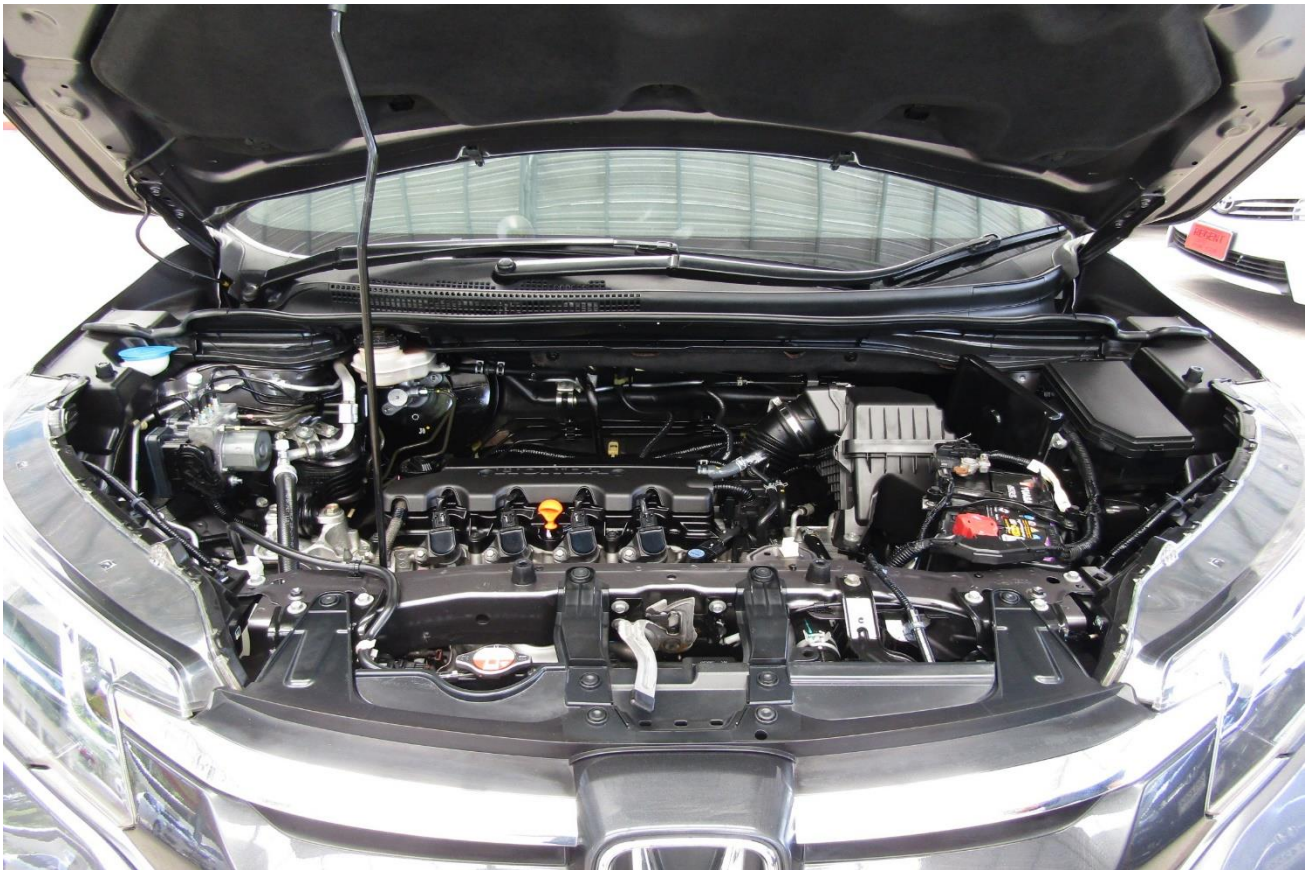
ภาพห้องเครื่อง - Engine Bay Visual Details:

การทดสอบ แบตเตอรี่ Battery Test	Battery Test		Charging System Test at 2000 rpm	
	Voltage	12.12	V	Voltage	12.14 V
	Rating	480	CCA	Status	Normal
	Current	383	CCA	Start System Test	
	Internal resistance	9.75	mΩ	Start Voltage	13.05 V
	State of Charge	85	%	Status	Normal
	State of Health	100	%	Max. Load Test at 2000 rpm	
	Status	Good		Max. Load Voltage	11.15 V
	Test Date	10.05.64		Status	Normal
