BMW X2 2.0 F39 sDrive20i M Sport X

Oct 26, 2023

INSPECTION
BY ONE2CAR

Vehicle Inspection Report

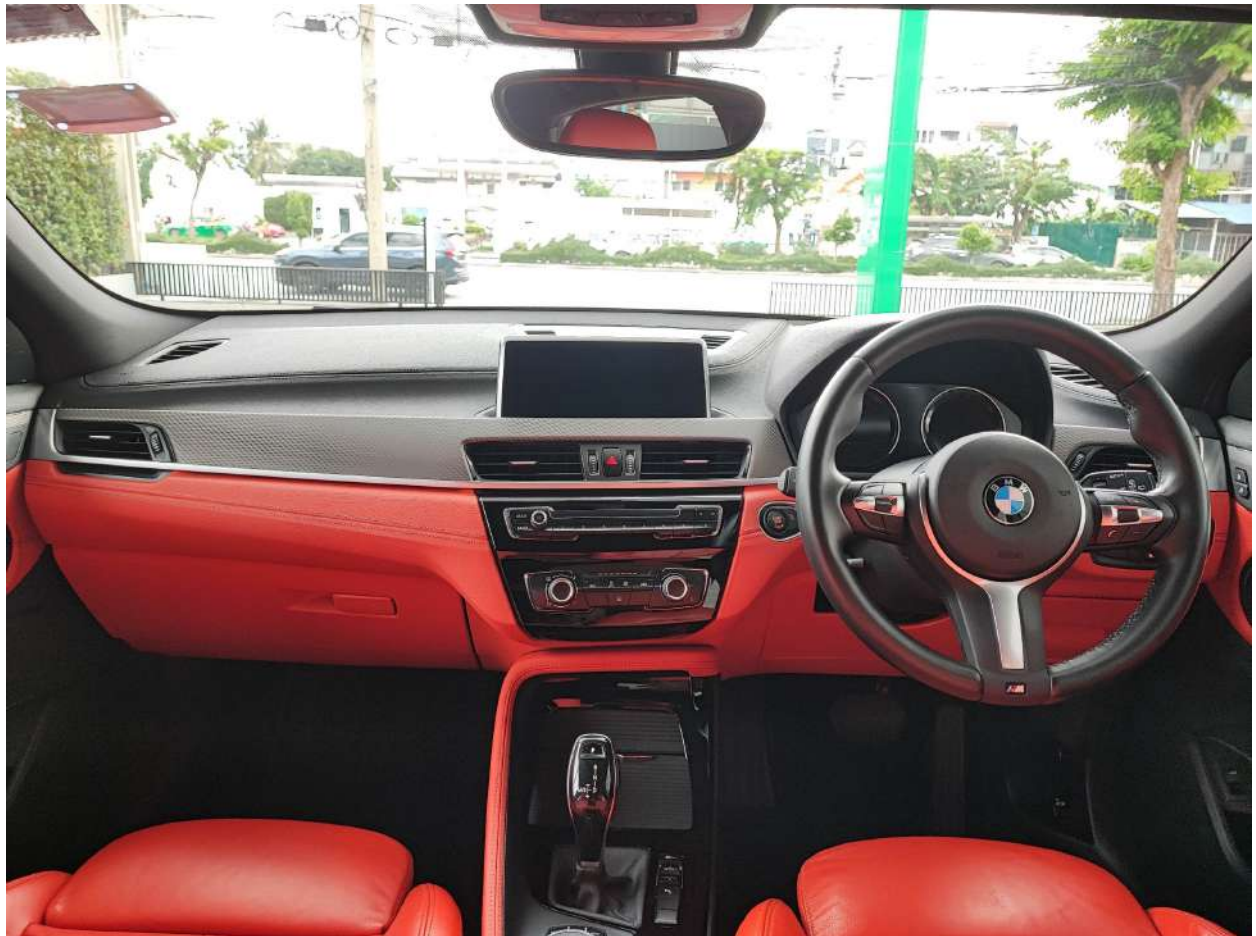
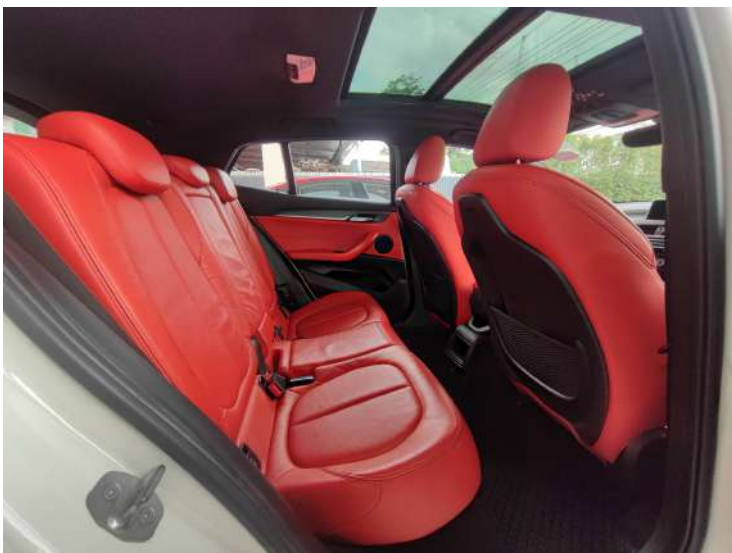
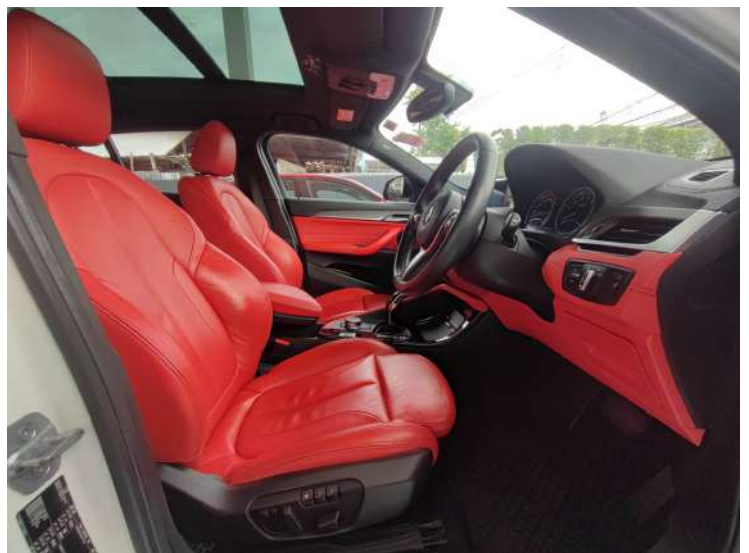
ภาพภายใน

ประเมินสภาพรวม: ผ่าน
อุปกรณ์หลัก/อุปกรณ์เสริมขณะขับชี้:

- ✓ ระบบปรับอากาศ [ผ่าน]
- ✓ ไฟส่องสว่าง [ผ่าน]
- ✓ ไฟเลี้ยว/ไฟฉุกเฉิน [ผ่าน]
- ✓ หน้าปัดและมาตรวัด [ผ่าน]
- ✓ เข็มชี้ดัดนิรภัย [ผ่าน]
- ✓ แตร [ผ่าน]
- ✓ เครื่องเล่นเพลง [ผ่าน]
- ✓ ระบบปัดน้ำฝน [ผ่าน]
- ✓ เบาะนั่งยึดแน่น [ผ่าน]
- ✓ กระจกไฟฟ้า [ผ่าน]

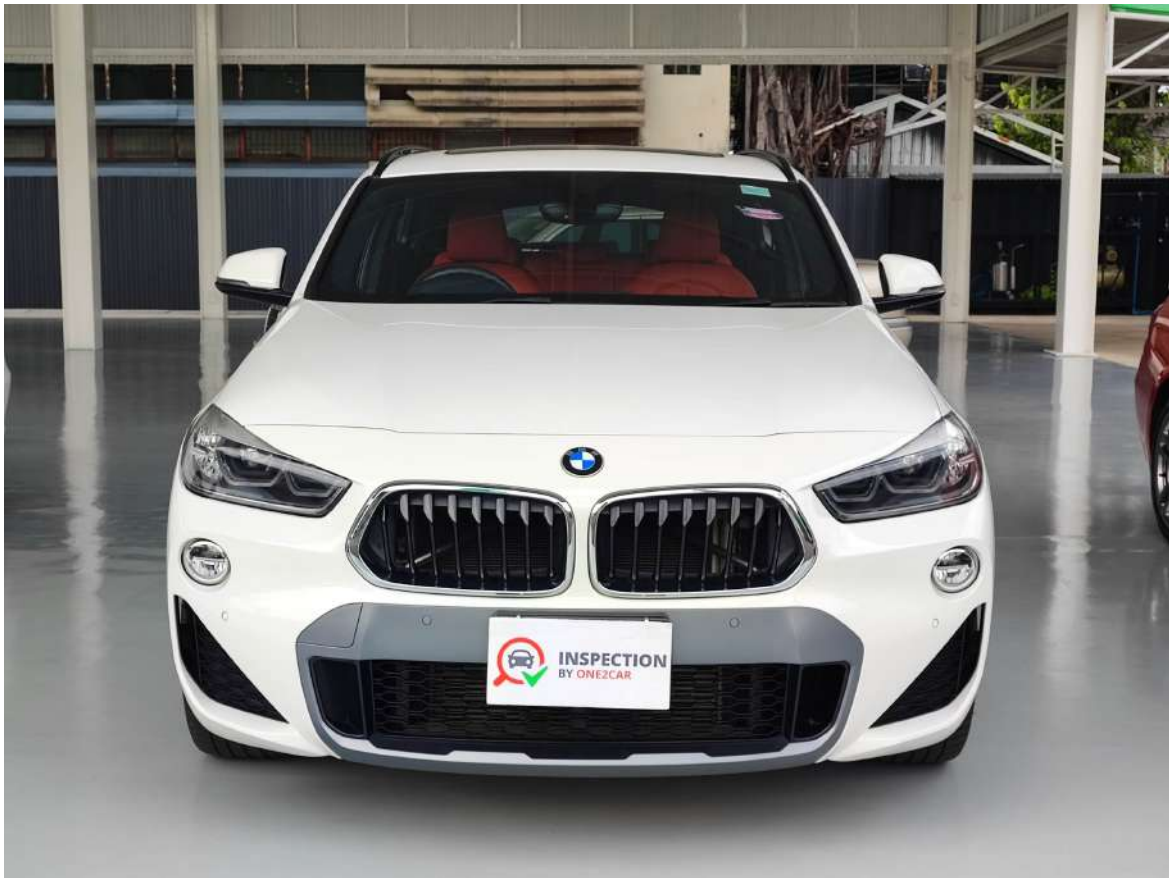
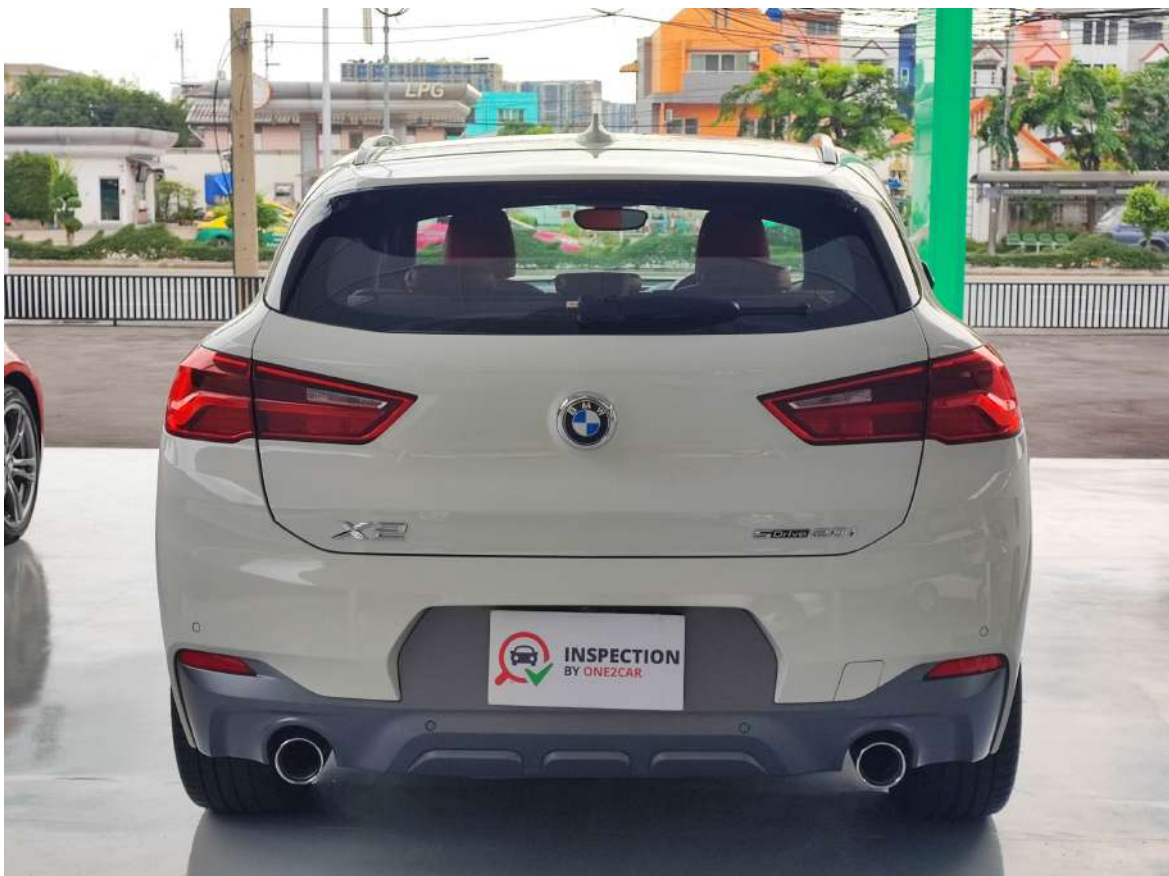
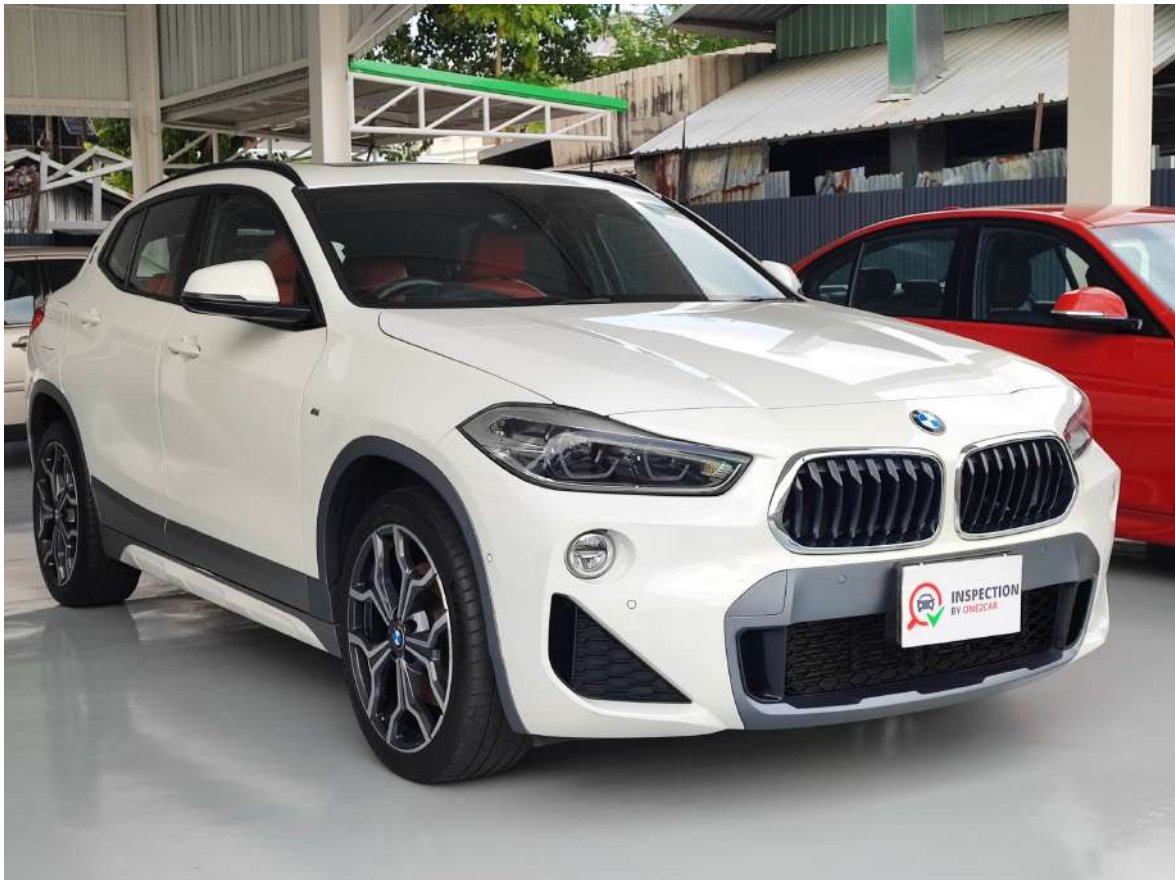
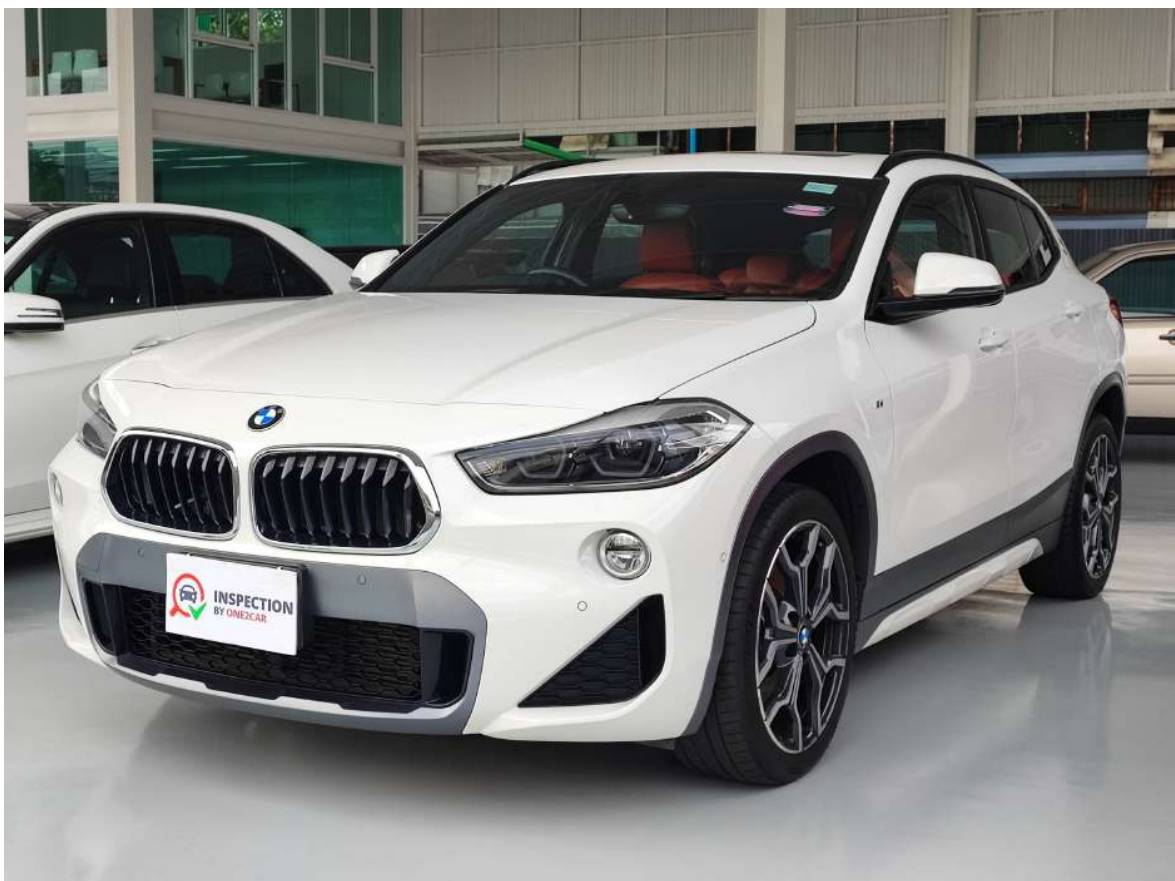
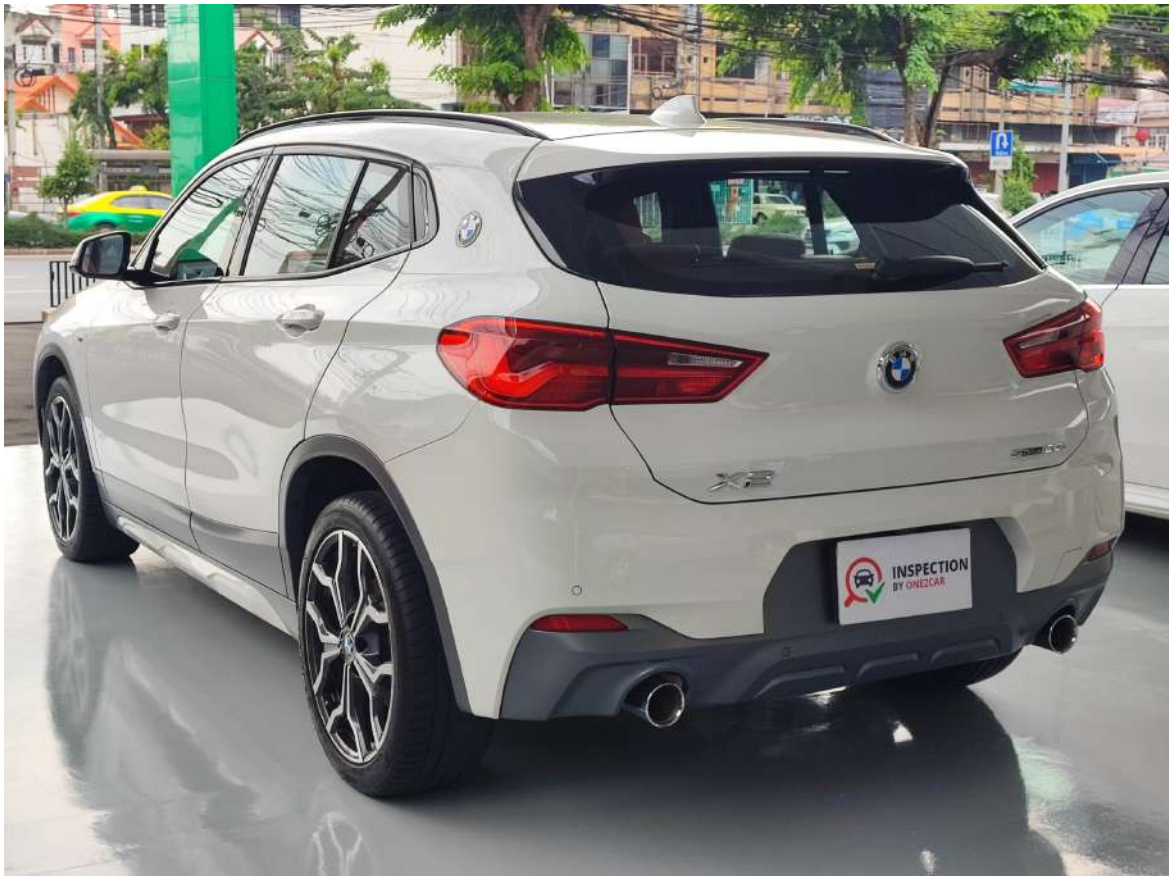
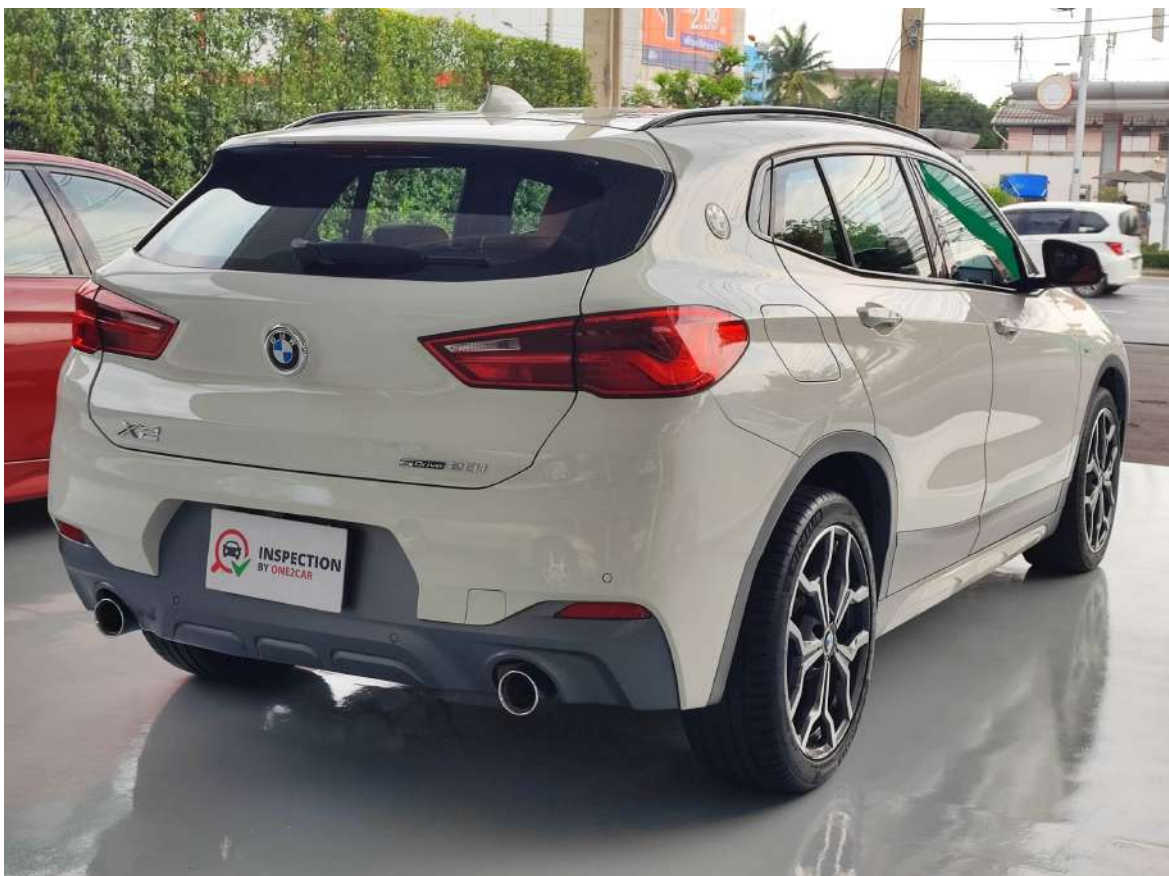
ภาพภายนอก

ประเมินสภาพรวม: ผ่าน
รายการที่รอการแก้ไข: ไม่พบรายการแก้ไข
ชิ้นส่วนประกอบตัวถังรถ

- ✓ แผ่นเพลทเลขตัวถังมองเห็นได้ชัดเจน
- ✓ ชิ้นส่วนประกอบตัวถังรถ ผ่านการวัดค่าความหนาของสีแล้ว
- ✓ สีรถตรงตามเสาเอกสารจดทะเบียน

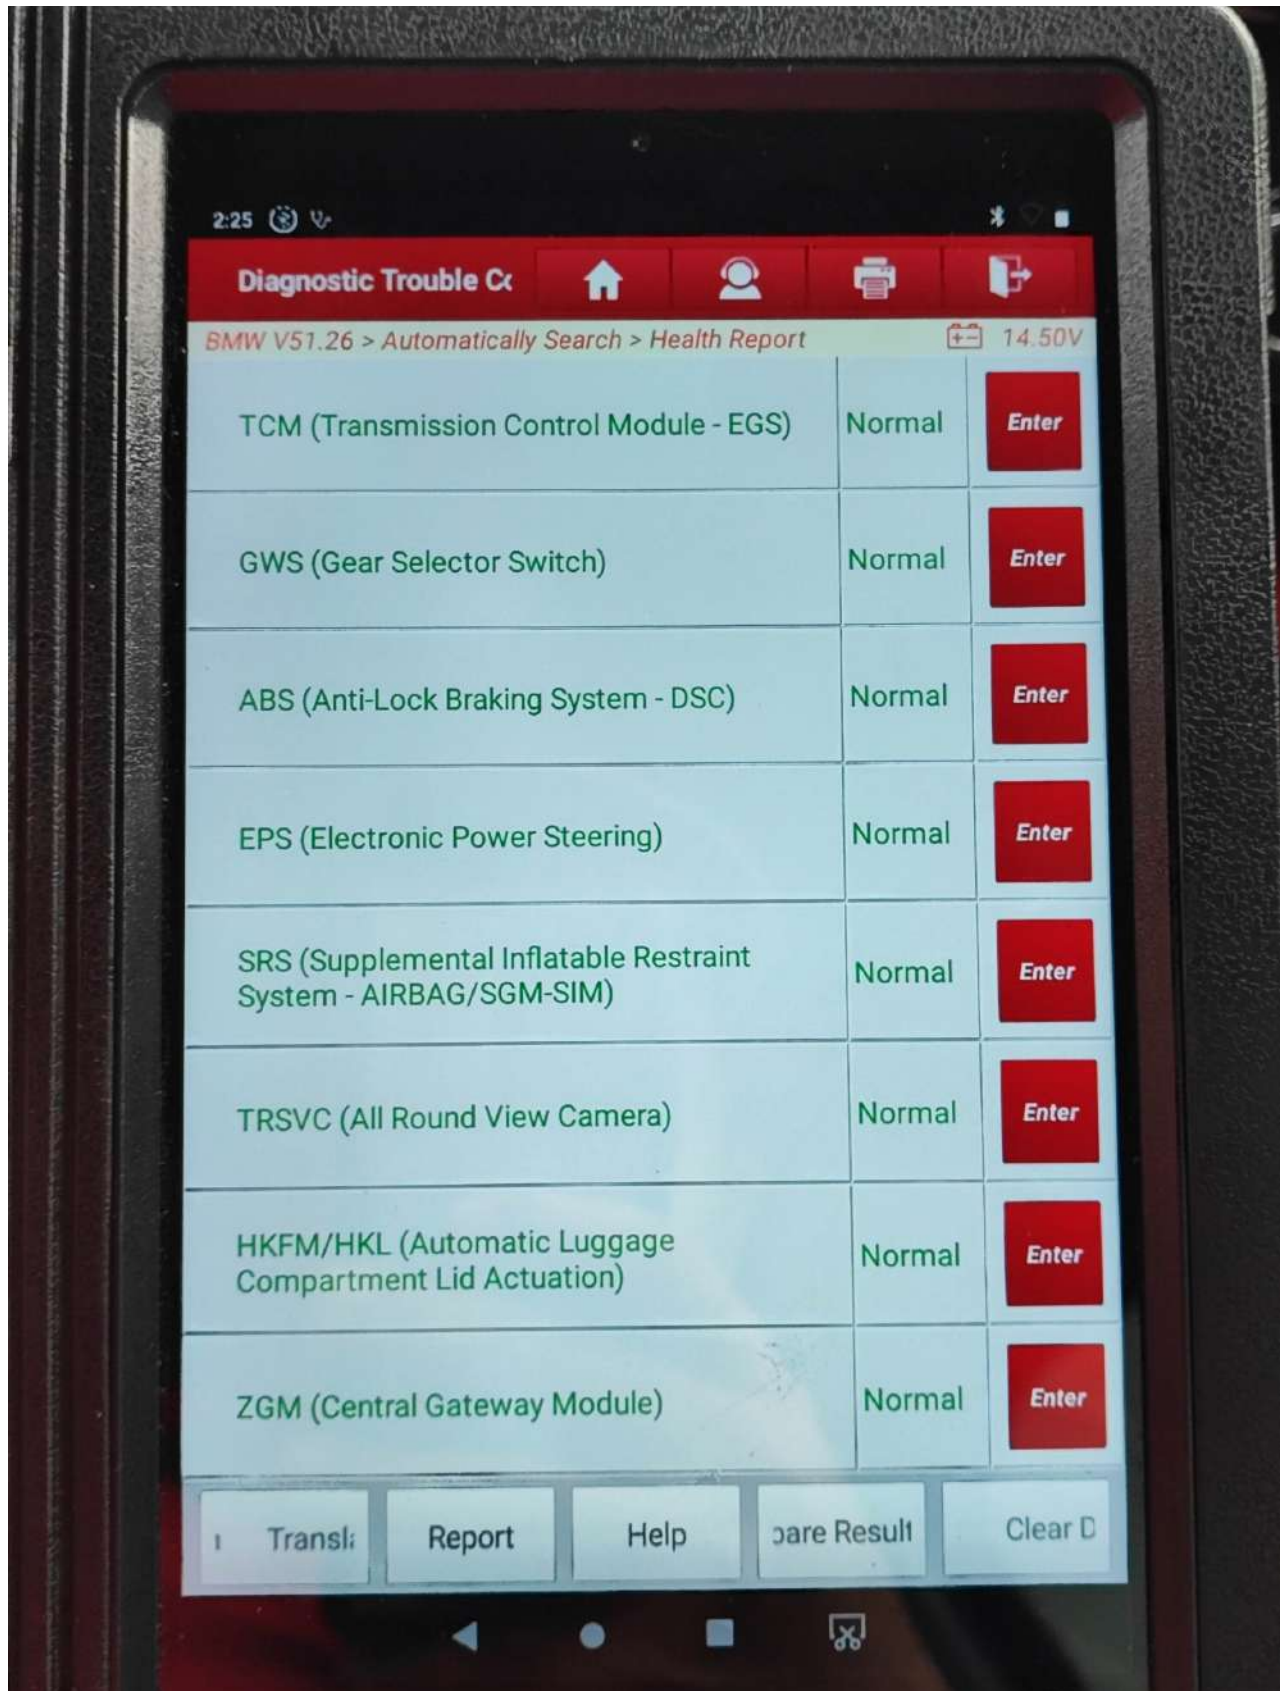
ภาพ OBD

| รายการตรวจ 6 รายการ | สถานะ |
|---|---|
| 1.5 ระบบการทำงานภายในรถยนต์ OBD II On-Board Diagnostics (OBD) | ดี (Good) |
