Vehicle Inspection Report

ยี่ห้อ/รุ่น (Brand/Model): SUZUKI SWIFT RX	วันที่ตรวจสอบรถยนต์ (Date of Inspection): 18.06.61
หมายเลขตัวถัง (VIN): MMSHZC72500171953	เลขคำขอบริการ (Job No.): IO18/095-011
หมายเลขเครื่องยนต์ (Engine No.): K12BS172092	Vehicle Picture:

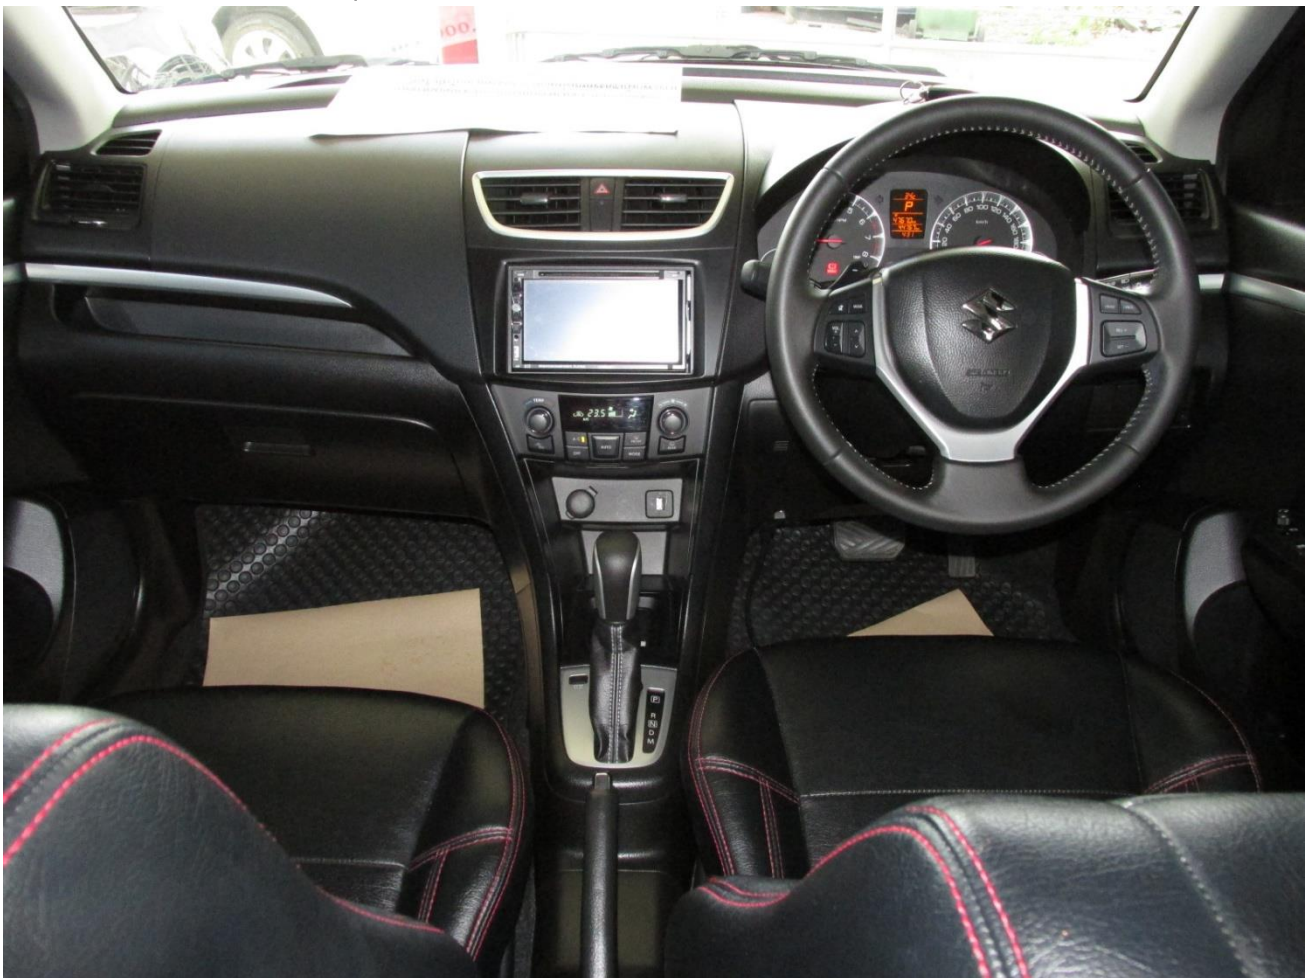
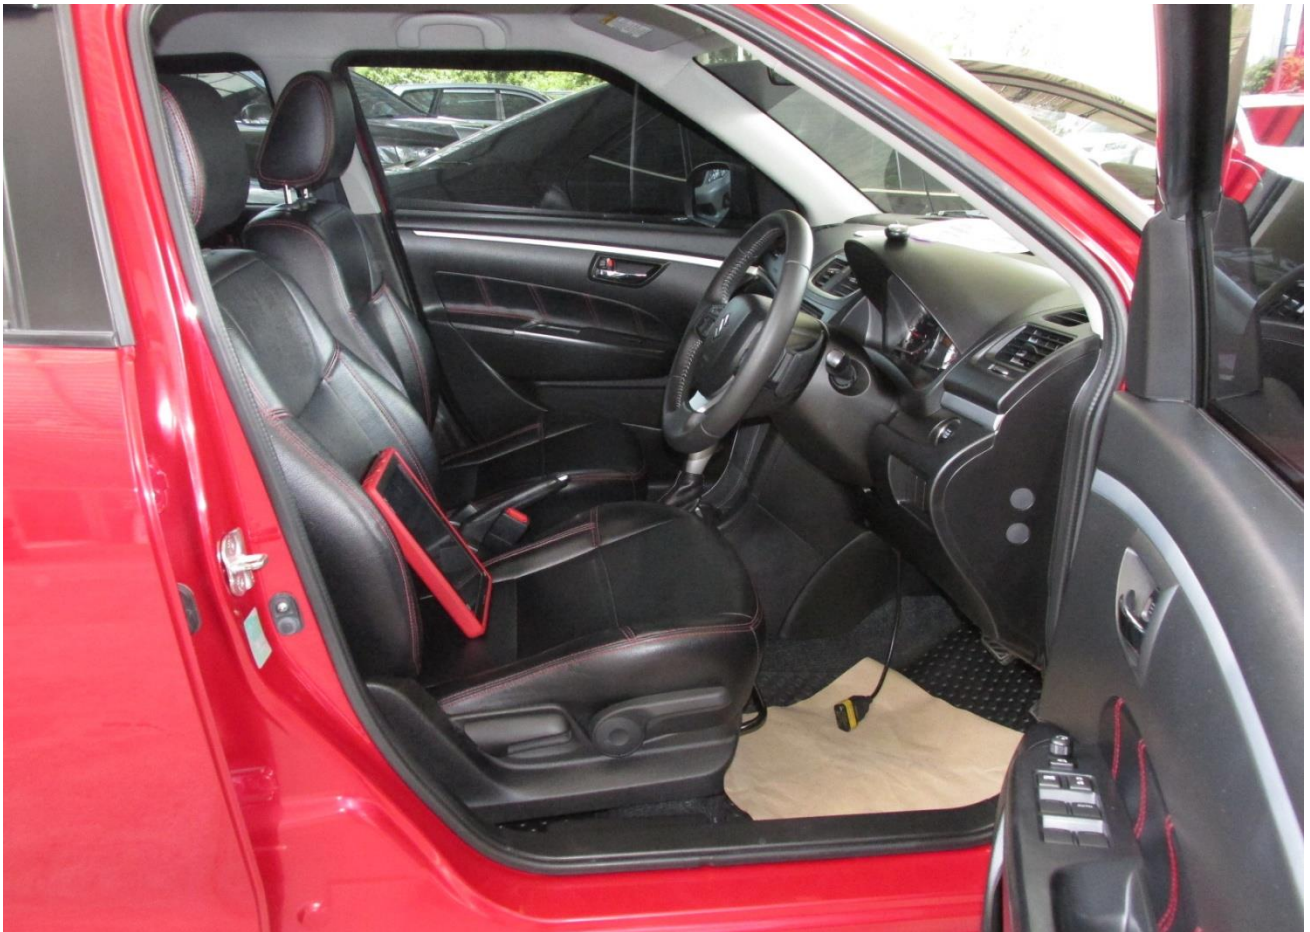
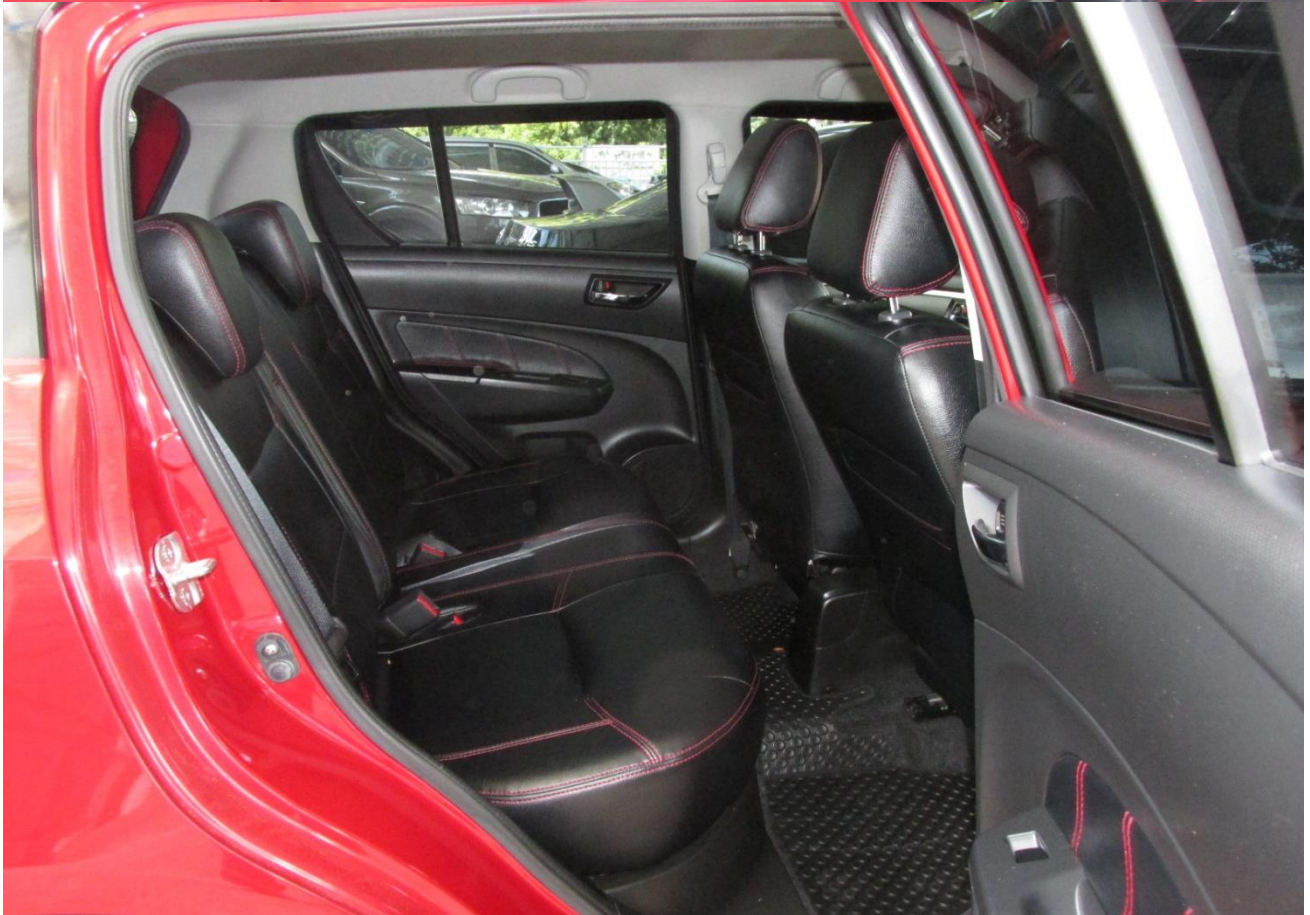
ภาพภายในด้านหน้า หลัง และ จุดบกพร่อง - Interior Visual Details (Front, Rear and/or Defect):

ที่นั่ง สภาพ Seat Appearance	สภาพตามอายุการใช้งาน

เข็มขัดนิรภัย Seat Belts	สภาพตามอายุการใช้งาน

แผงคอนโซลหน้า Other Trims	สภาพตามอายุการใช้งาน

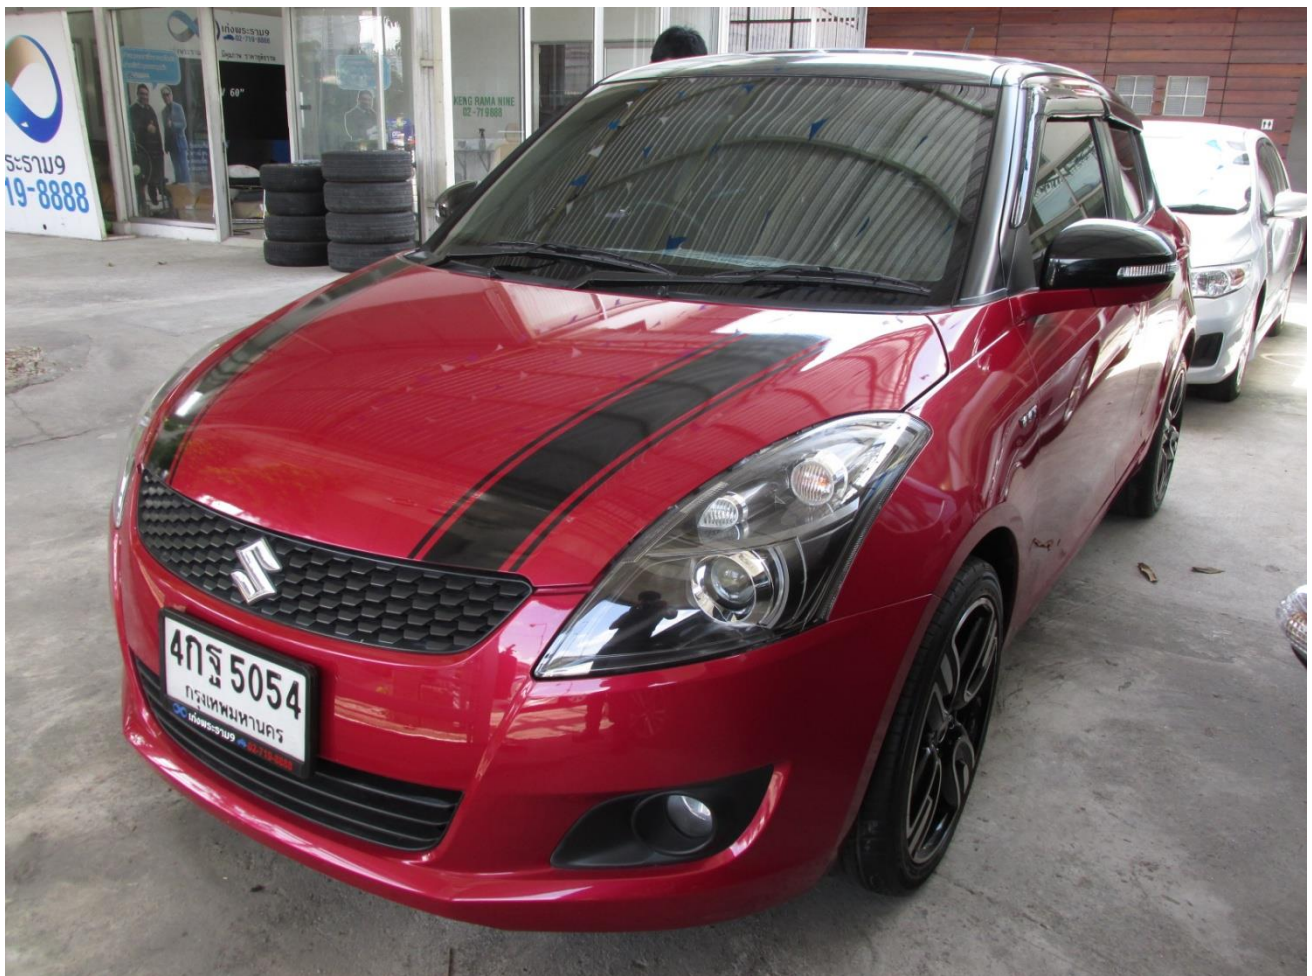
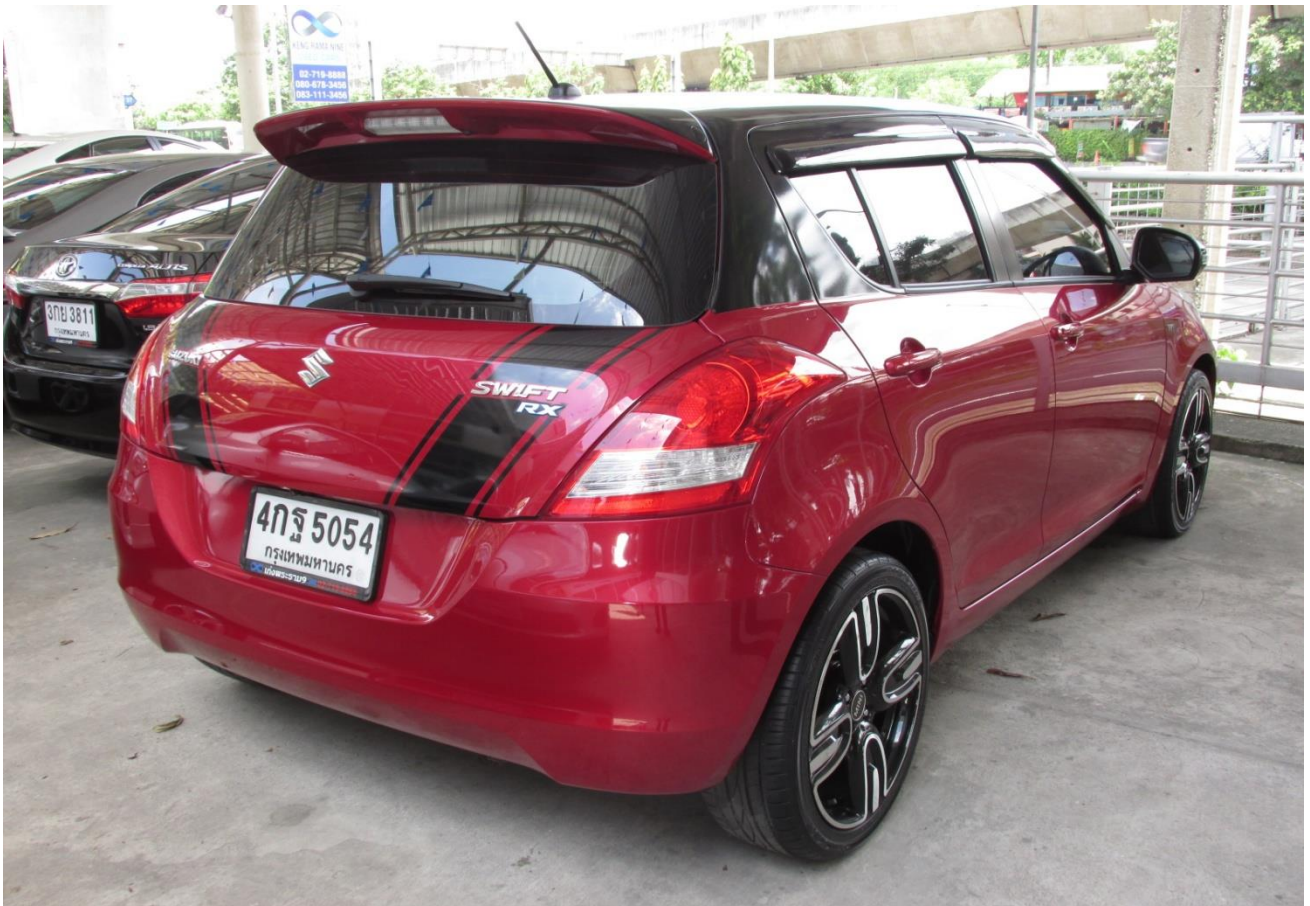
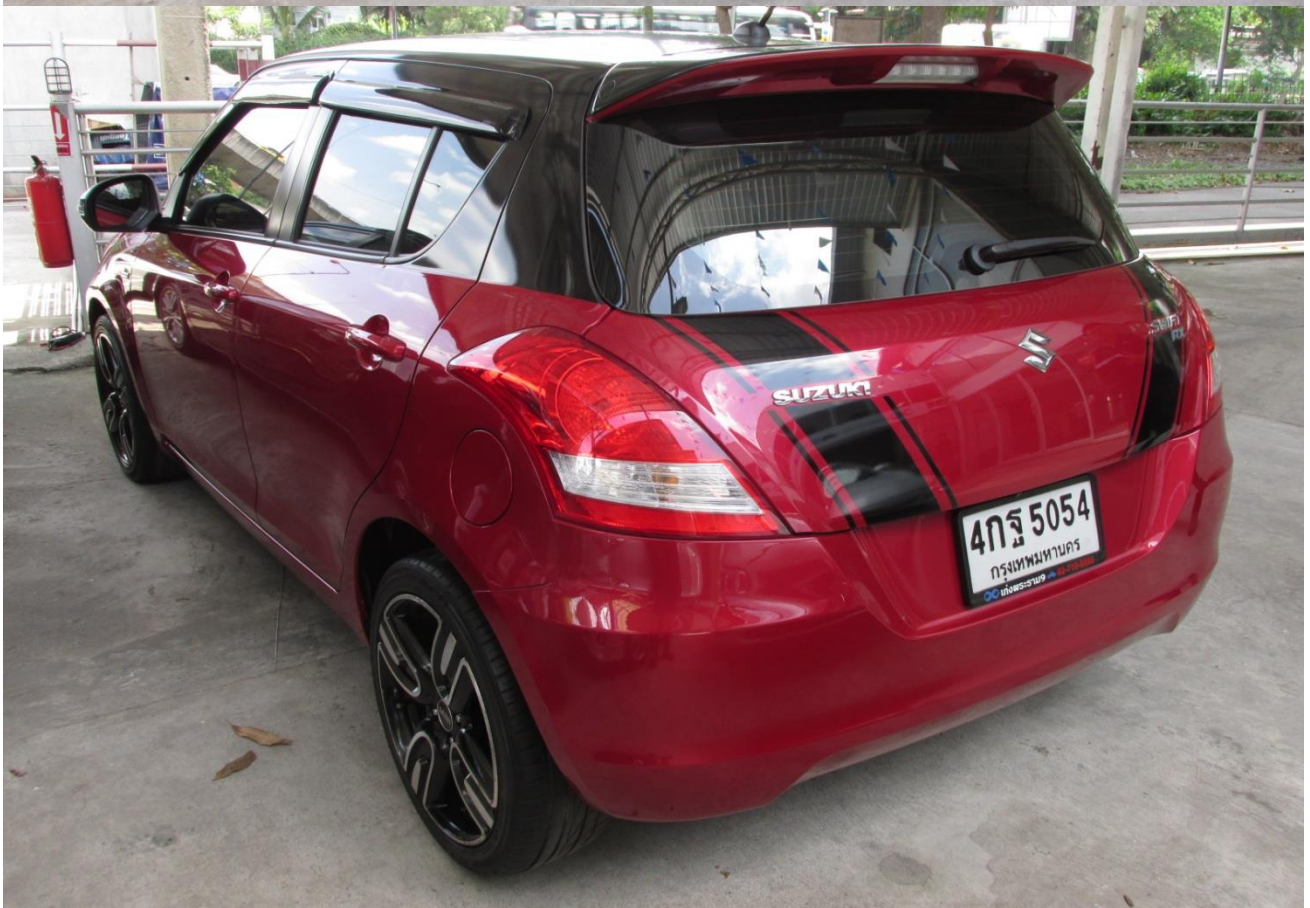
ภาพภายนอก - Exterior Visual Details:

สภาพใต้ท้องรถและอุปกรณ์ใต้ท้องรถ Under Body and Parts Appearance	สภาพตามอายุการใช้งาน

ช่วงล่างหน้า Front Suspension	สภาพตามอายุการใช้งาน
 	ช่วงล่างหลัง Rear Suspension	สภาพตามอายุการใช้งาน

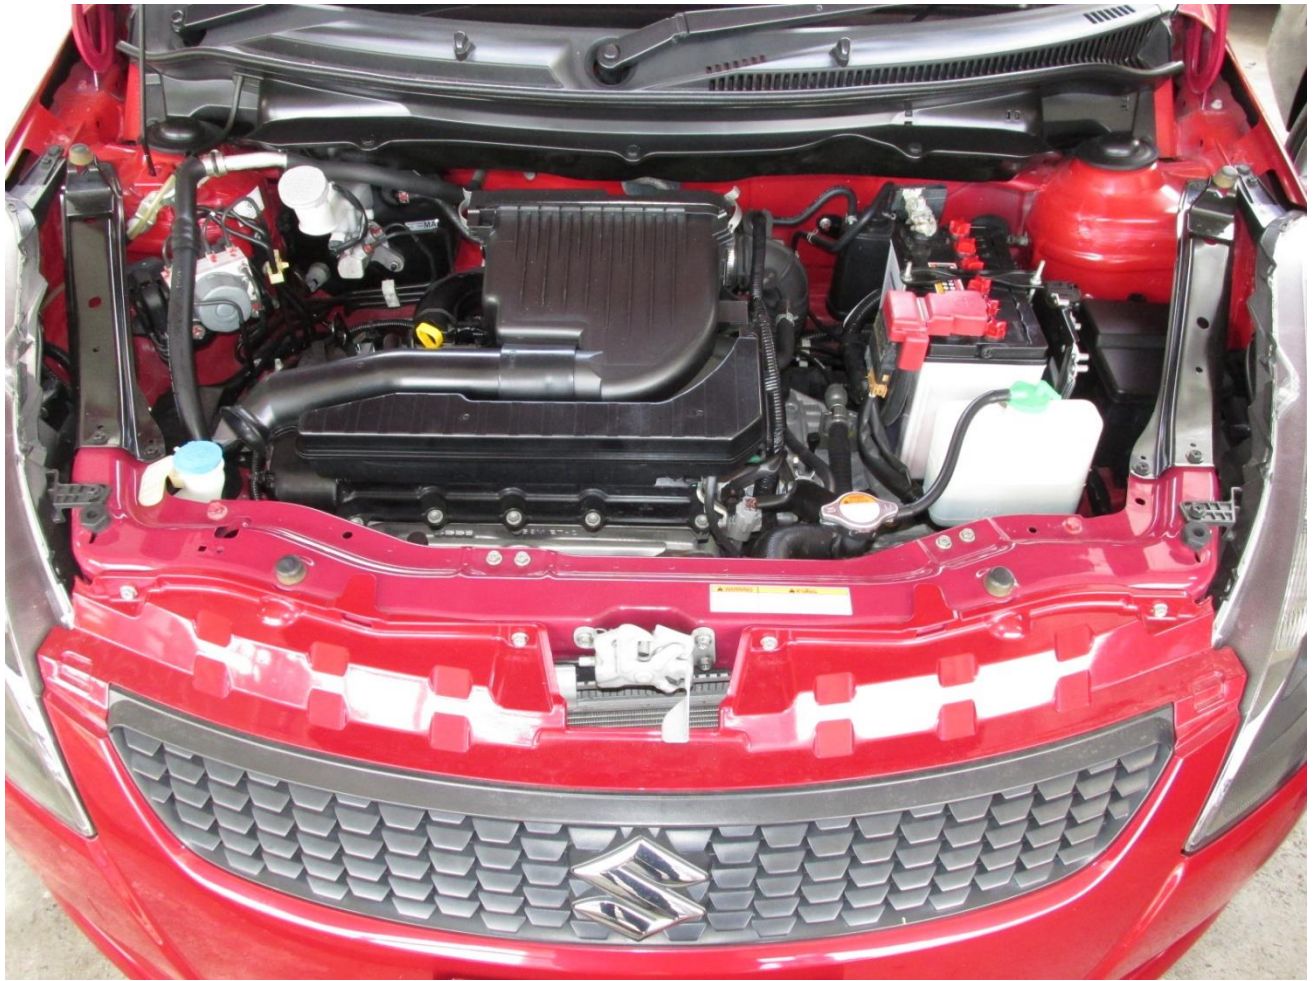
ภาพห้องเครื่อง - Engine Bay Visual Details:

สภาพรวมของโครงสร้าง และตัวถัง Chassis Frames & Members Appearance	สภาพตามอายุการใช้งาน

จุดจับยึด Mountings	สภาพตามอายุการใช้งาน
 	สายไฟ และท่อ Hoses & Pipes	สภาพตามอายุการใช้งาน

ปั๊มน้ำ, ท่อน้ำ และพัดลม Water Pump, Hoses & Fan	สภาพตามอายุการใช้งาน

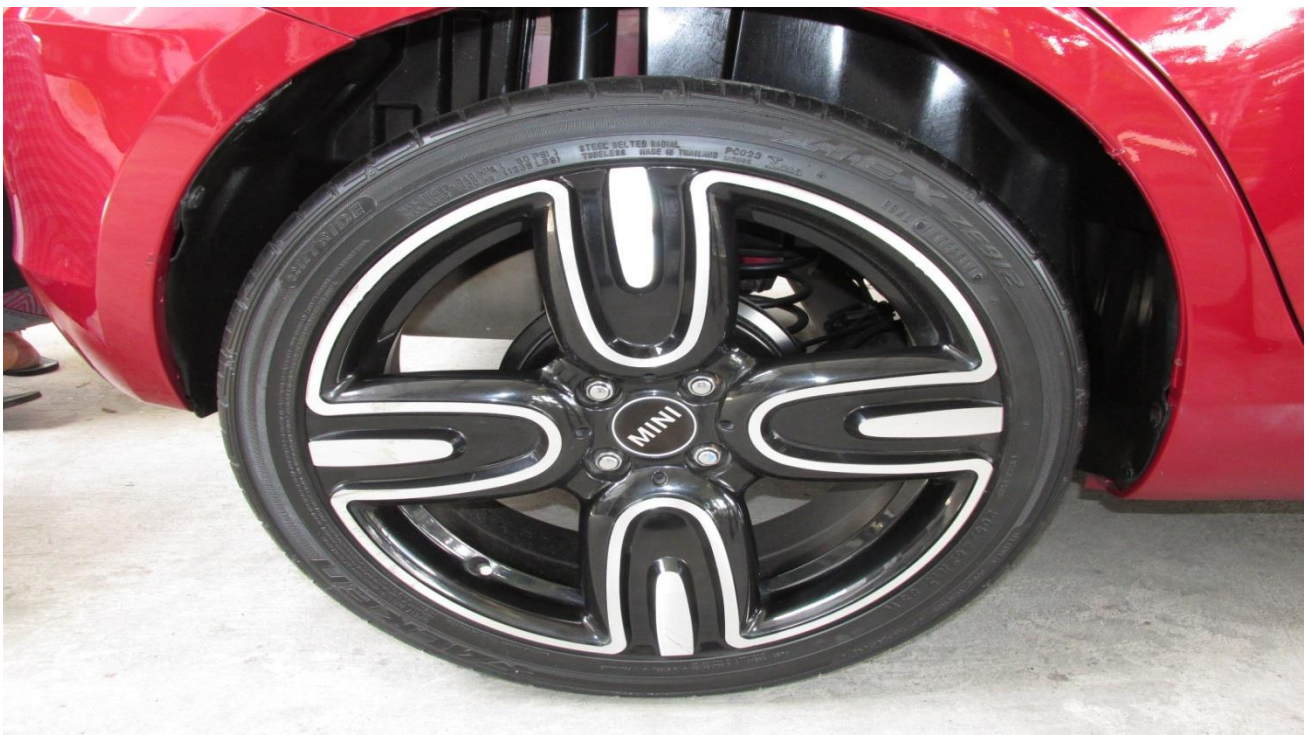
ภาพโดยรวมของยาง ล้อ และ เบรค - Tyres, Wheels & Brakes Visual Details:

สภาพยางรถยนต์, สัปดาห์/ปี ผลิต Tyres Appearance, Year	2814ควรเปลี่ยนยางใหม่

ผ้าดิสเบรค (หน้า/หลัง) Brake Pads (Front/Rear)	สภาพตามอายุการใช้งาน
 	จานดิสเบรค(หน้า/หลัง) Brake Discs (Front/Rear)	ควรเจียจานเบรคครั้งต่อไปที่เปลี่ยนผ้าเบรค
 	ดรัมเบรคล้อหลัง Brakes and Drums any No Leakage	สภาพตามอายุการใช้งาน
 	การทำงานของเบรคมือ Park Brake function	ระยะการทำงานปกติ
