Toyota Corolla Altis 1.8 ESPORT

Apr 22, 2024

Vehicle Inspection Report

สรุปผลการตรวจสภาพรถ (Inspection Summary)

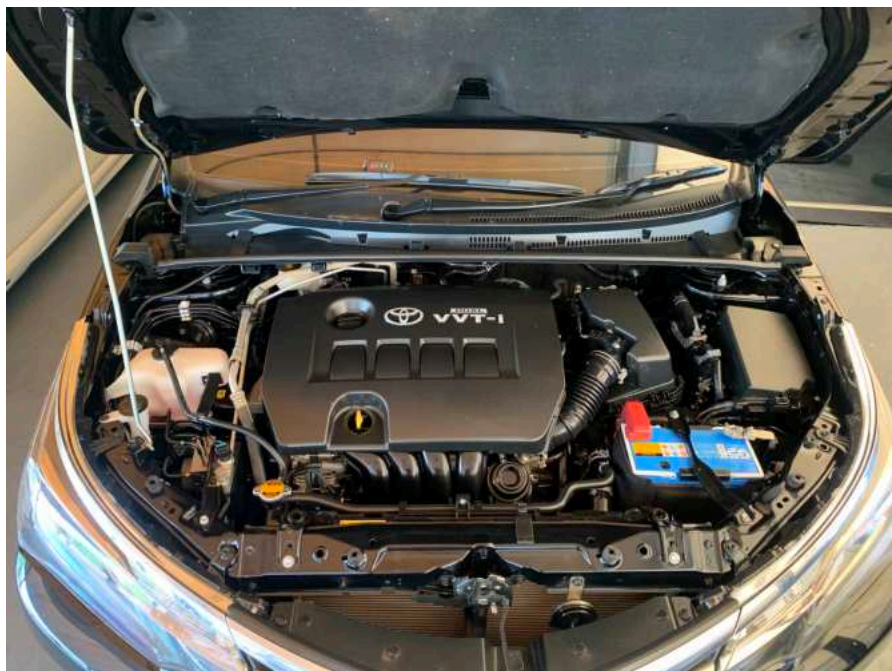
ภาพห้องเครื่อง

การทดสอบ แบตเตอรี่ Battery Test

| Voltage | 12.58 | V |
| Rating | 400 | CCA |
| Current | 301 | CCA |
| Internal resistance | 9.28 | mΩ |
| State of Charge | 97 | % |
| State of Health | 57 | % |
| Status | CAUTION | |

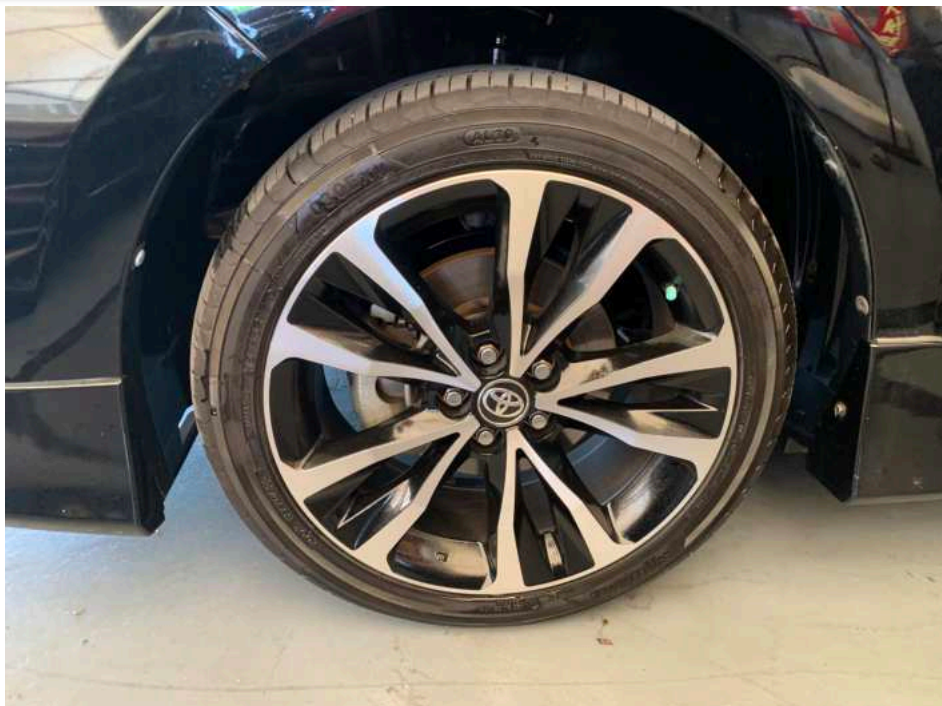
ขอบยาง ล้อ

06/23
